# Technisch inspectierapport

## Wielstellen roldeur te Weurt

Sluiscomplex Weurt. Betreft de roldeuren sluiscolk Oost.

[REDACTED] gevraagd om de details van de wielstellen te onderzoeken op breuk en slijtage.

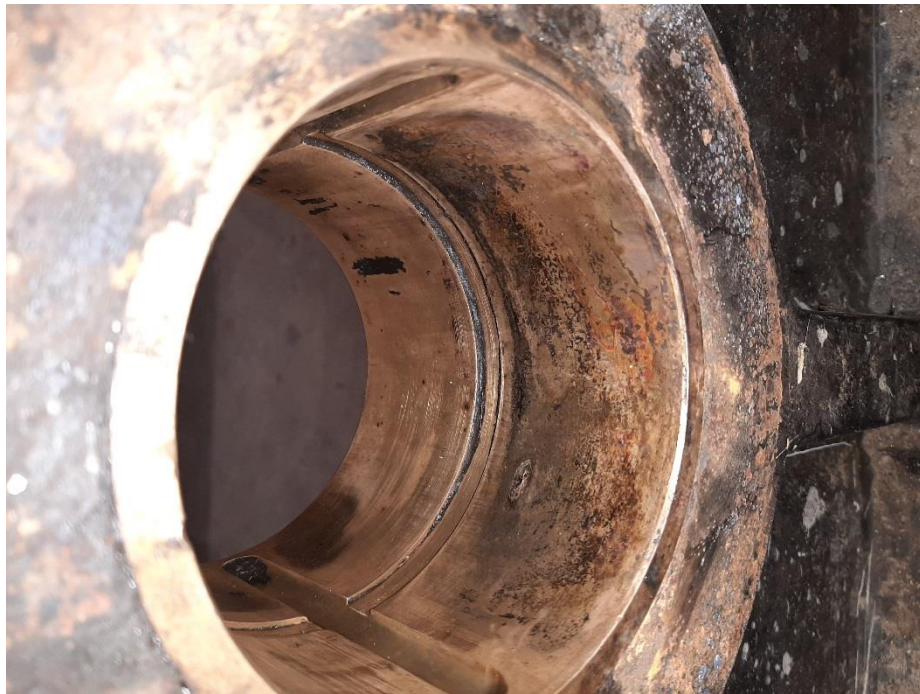
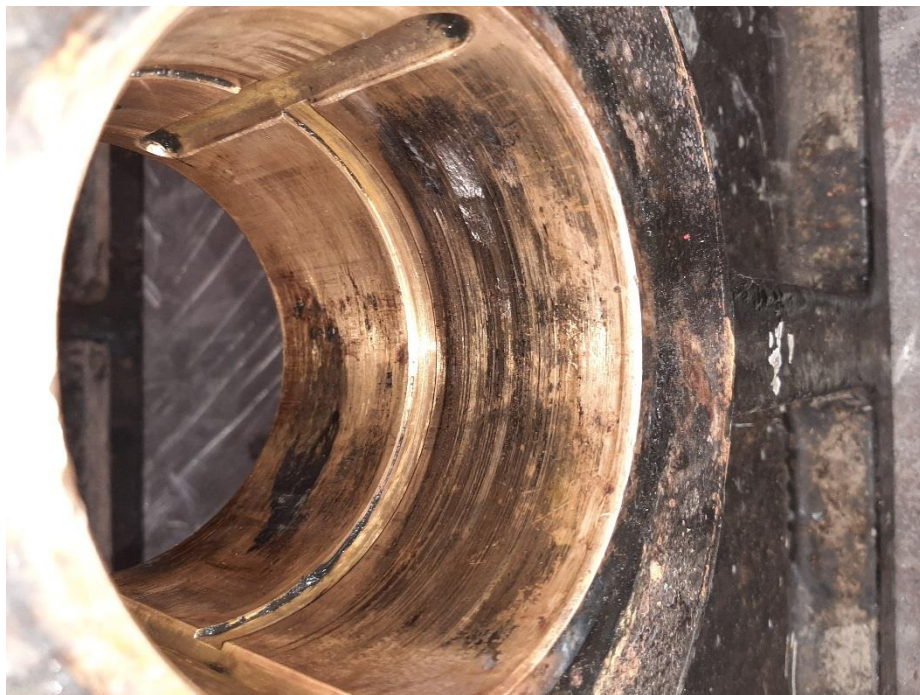
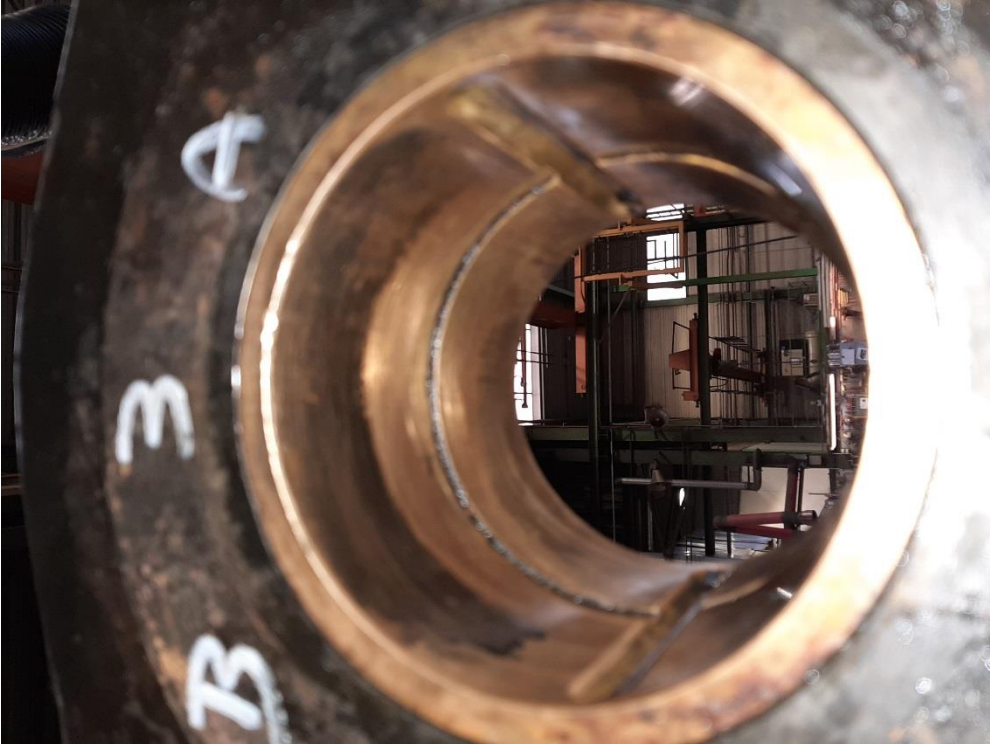
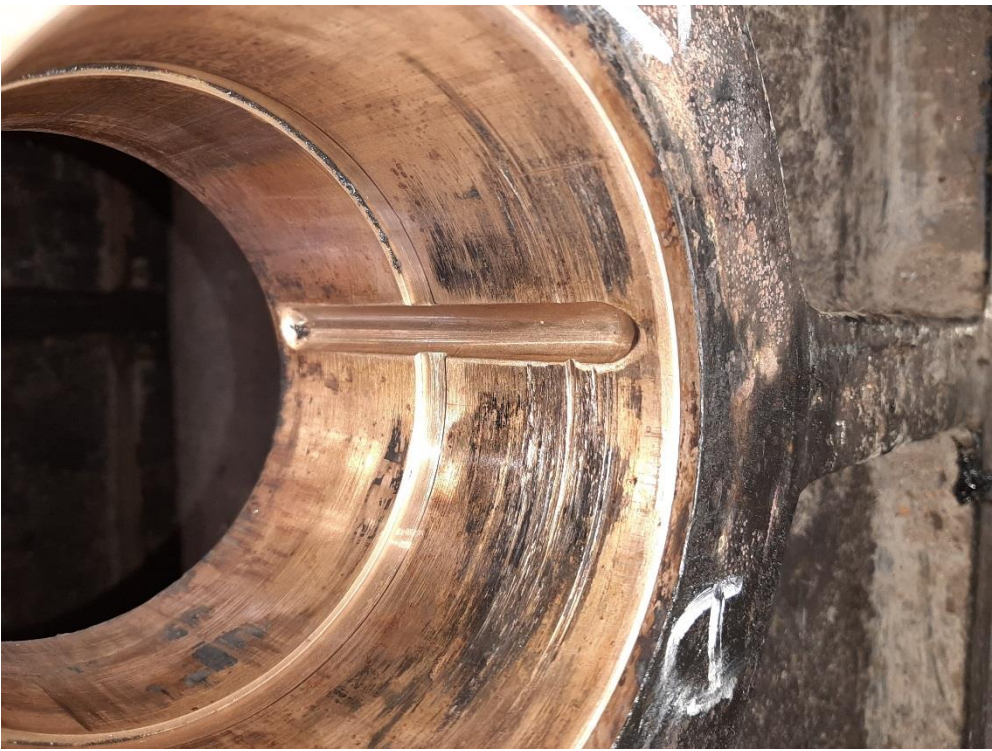
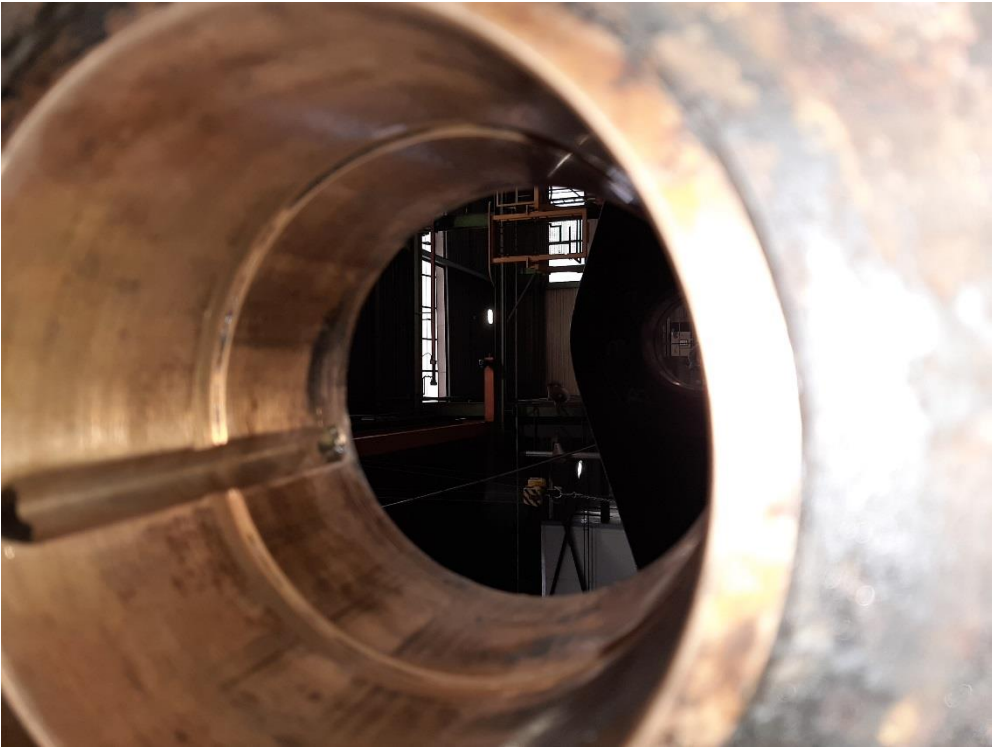
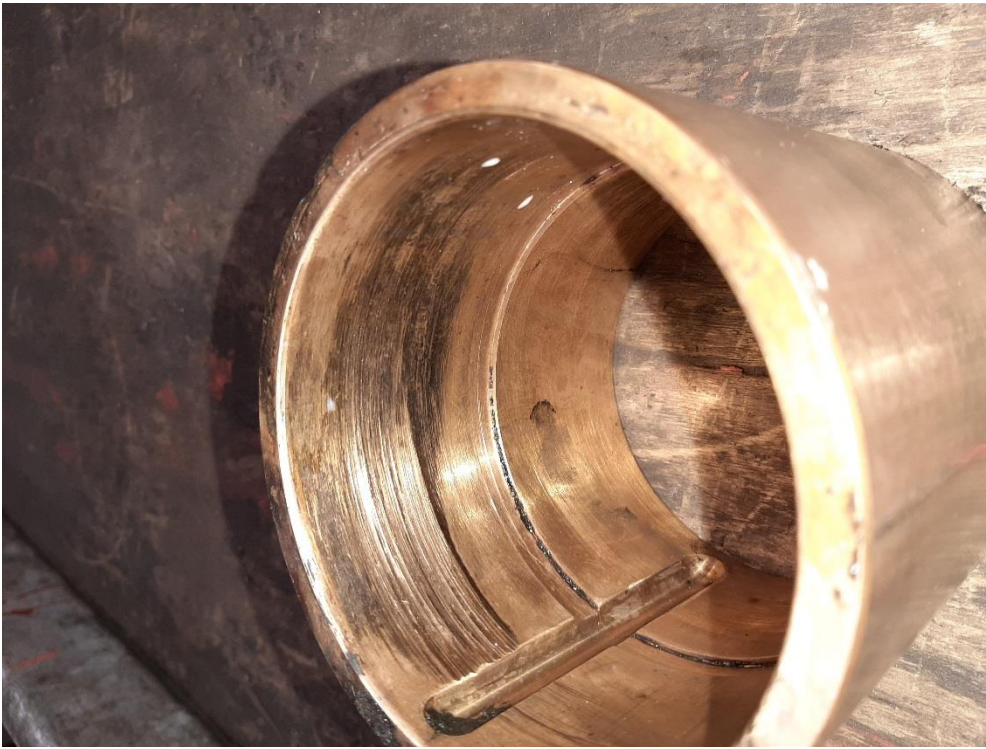
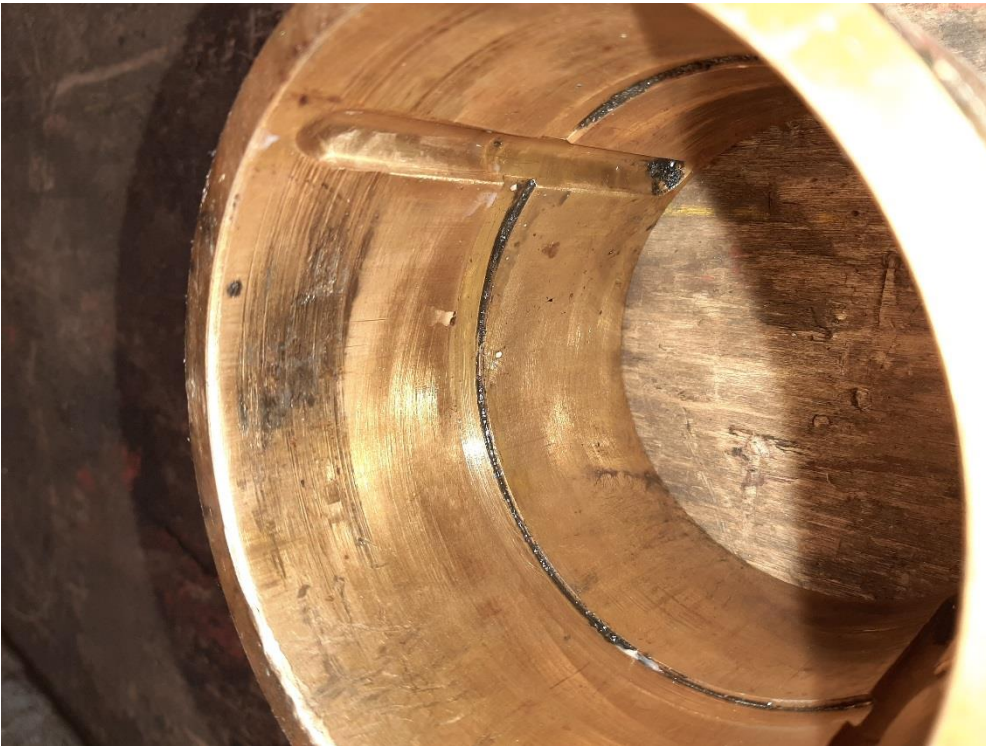
Foto's Lagerbussen Scharnierpen Schommelstuk

- De foto's van de lager bussen zijn om en om genomen.
- Hierdoor is duidelijk te zien dat de groeven schuin tegen over elkaar zitten.
- De as heeft enerzijds naar beneden gedrukt en tegelijkertijd de ander zijde omhoog.

- Pos 02 scharnierpennen. Materiaalkeuze assen, behandeling en bussen volgt nog
- Pos 04 & 08 De bronzen bussen
- Pos 05 Borgmoeren
- Pos 10 inlegspie
- Pos 11 t/m13 vervangen voor RVS A4-80.
- Pos. 14 keerringen in RVS 316 uitvoering i.p.v. staal
- Smeerleidingen (door [redacted])

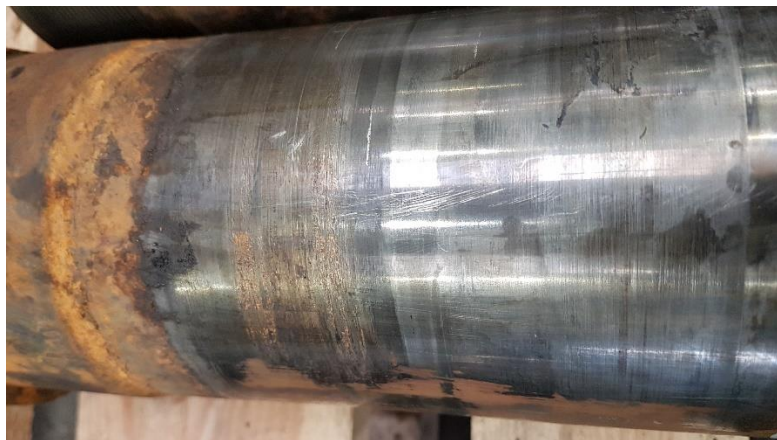
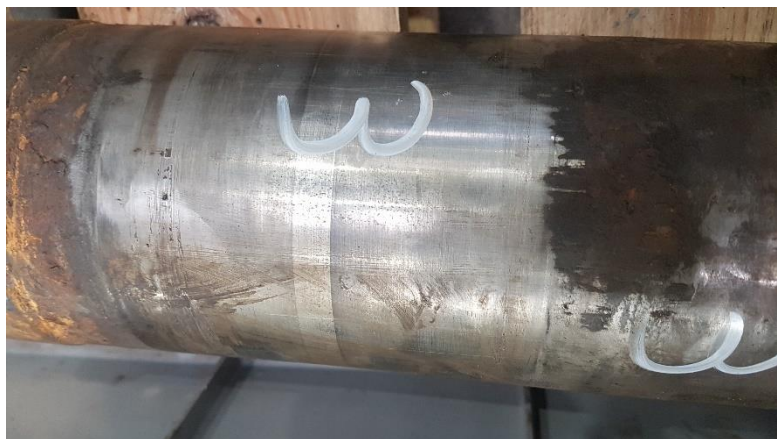
3.2. Scharnierpennen LBN2002-41031 Pos. 02

SCHARNIERPEN  
MAT : C45  
(4 STUKS/ROLDEUR)

| | Maat Tekening | Gemeten Maat |
|---|---|---|
| Schroefdraad M110x2 | Beschadigd | |
| Schroefdraad M20 iso | Zwaar gecorrodeerd | |
| Oppervlakteruwheid | Onherstelbaar | |
| Corrosie | Zwaar gecorrodeerd | |

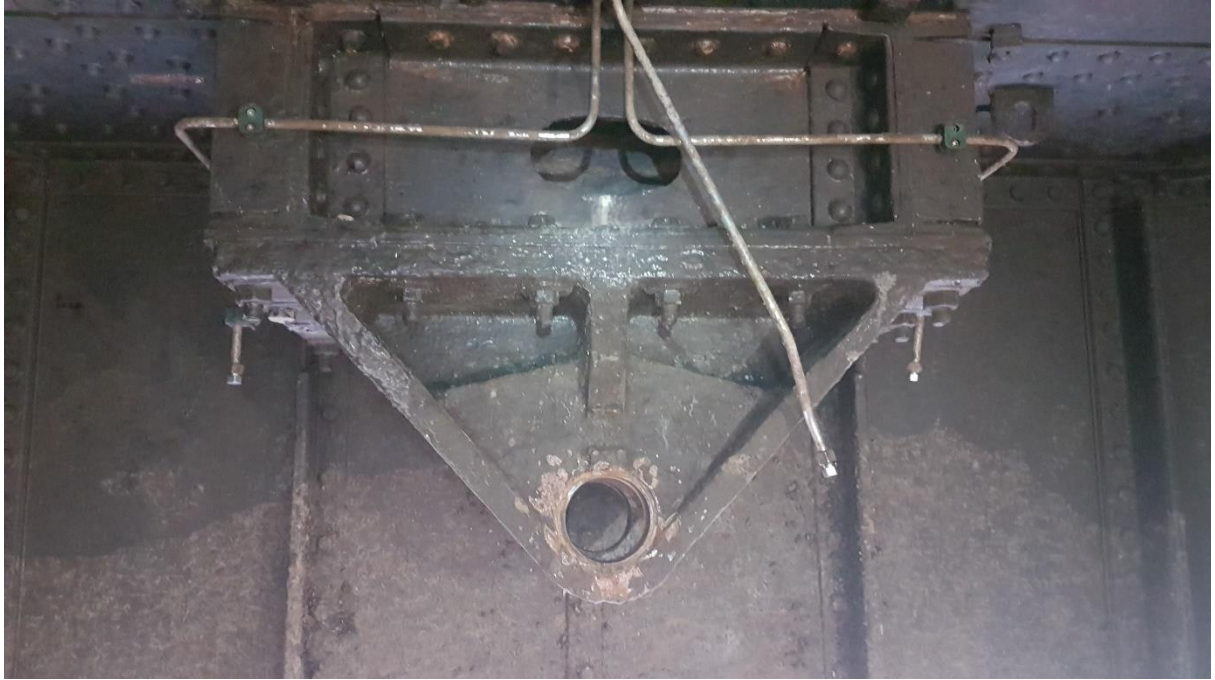
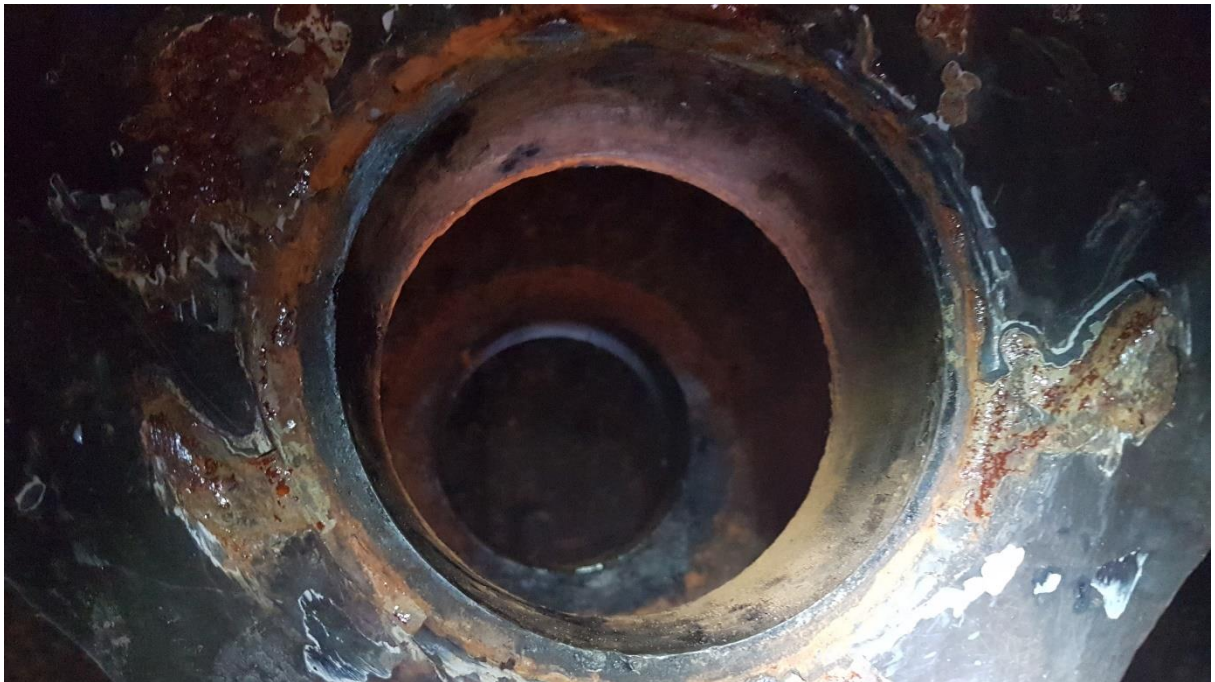
### 3.4. Stoelen aan onder de deur LBAN2002-41031

De uitlijning en gaten moeten nog ingemeten worden.
