# **WATER- EN OEVERPLANTEN IN DE ZOETE RIJKSWATEREN, MWTL MEETJAAR 2018**

## **- HOOFDRAPPORT -**

| <b>rapportnr.</b> | <b>Scirpus201803-001</b> | |
| <b>opdrachtgever</b> | <b>Rijkswaterstaat Centrale Informatie Voorziening</b> | |

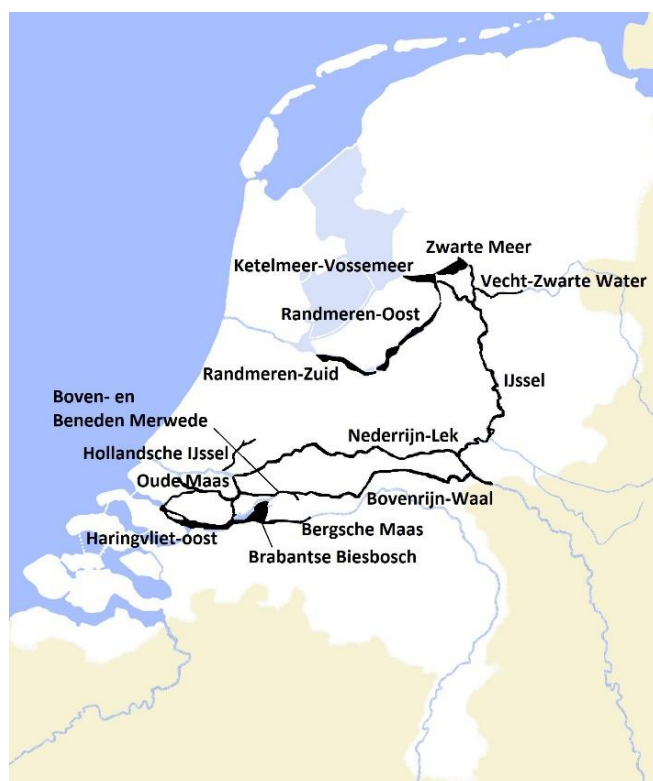
**Figuur 1.1.1 Opgenomen waterlichamen in het Water- en Oeverplantenmeetnet 2018**

In 2018 zijn opnames gemaakt in 14 waterlichamen in stagnante- en stromende wateren en is een biezenkartering uitgevoerd in het zoete getijdengebied (**Figuur 1.1.1**).

- Randmeren-Zuid
- Randmeren-Oost
- Ketelmeer-Vossemeer
- Zwarte Meer

- Bovenrijn-Waal
- Nederrijn-Lek
- IJssel
- Vecht-Zwarte Water

- Haringvliet-Oost
- Brabantse Biesbosch
- Bergsche Maas
- Oude Maas
- Boven- en Beneden Merwede
- Hollandsche IJssel

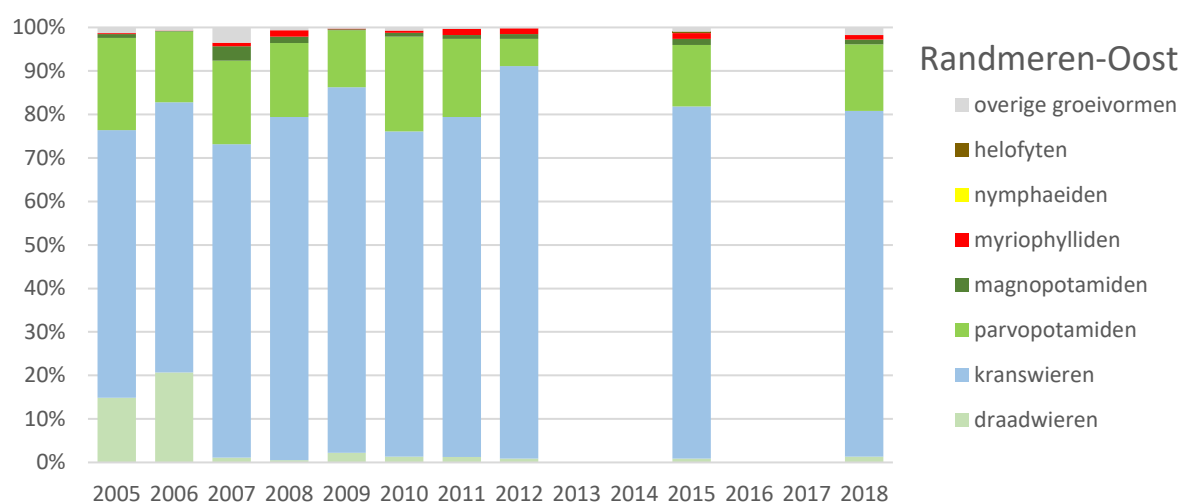
**Fig. 3.2.3** Aandeel van groeivormen van waterplanten in de Zuidelijke Randmeren

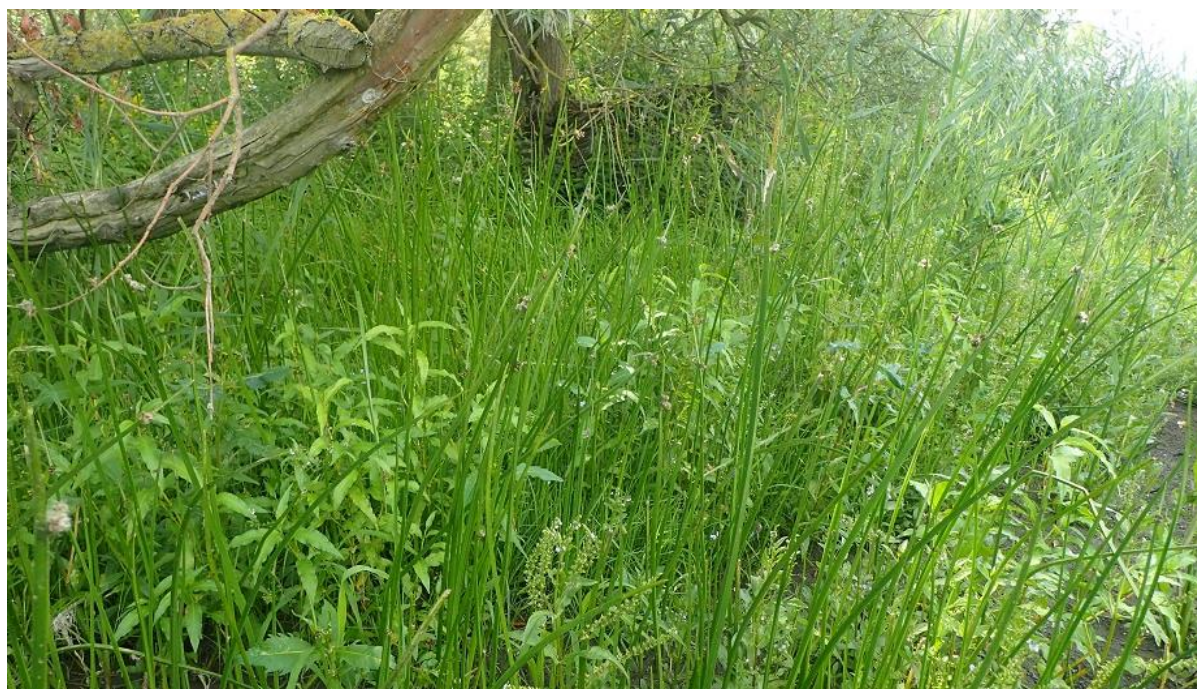
Driekantige bies, locatie Visplaat1001 (foto: Eurofins)
