Aanvullend asbestonderzoek

De Pas te Winterswijk

31 maart 2020

20200115/JUBR

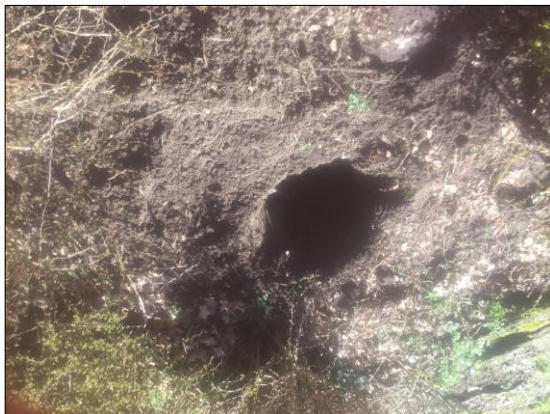
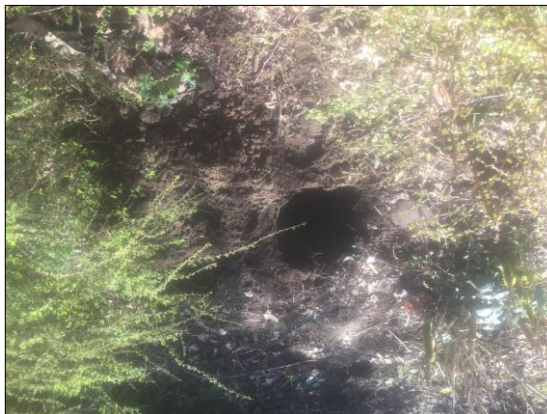
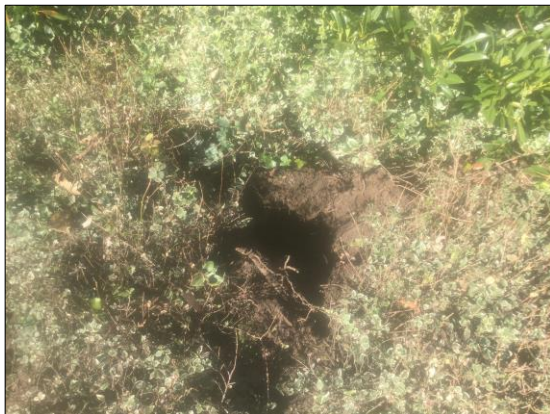
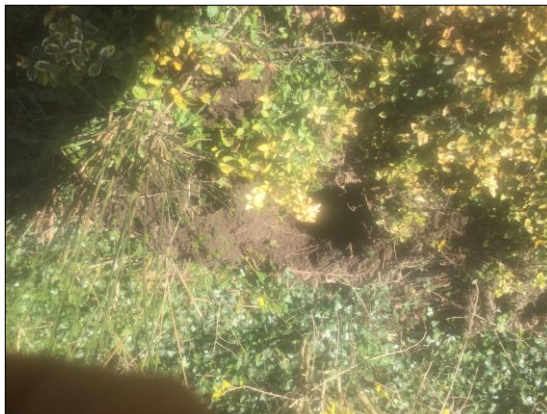
In alle overige gaten en sleuven is in de grove fractie geen asbestverdacht materiaal waargenomen en is er geen asbest gemeten in de fijne fractie.

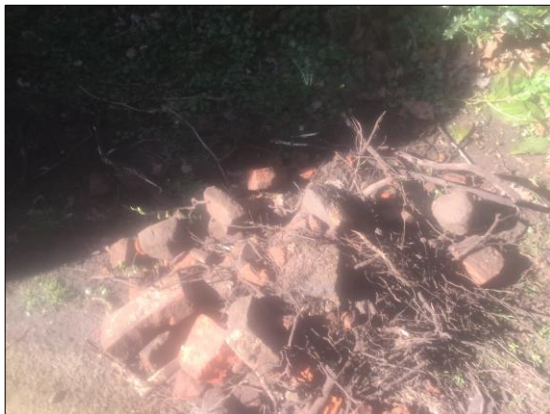
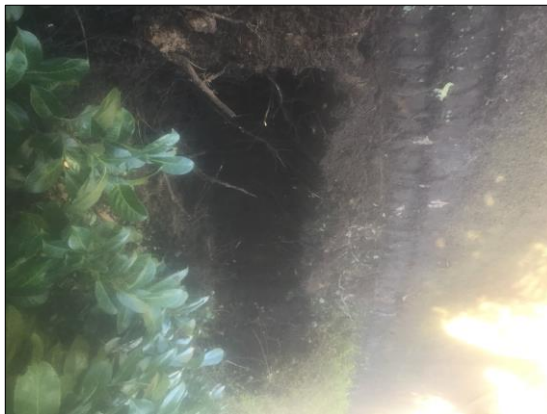
Foto 9: SL 10-1 (d.d. 13 maart 2020)

Op basis van de veldresultaten blijkt dat de geroerdheid in de sleuven 10-1 en 10-2 hoofdzakelijk veroorzaakt wordt door het naastgelegen fietspad (en het hier toegepaste fundatiemateriaal). Gezien dit veldresultaat en het feit dat alleen asbest in de grove fractie wordt aangetoond, heeft het uitvoeren van een nader asbestonderzoek ons inziens geen toegevoegde waarde. Mochten er in de toekomst aan dit gedeelte van het fietspad civieltechnische werkzaamheden plaatsvinden, dienen zowel het fundatiemateriaal als de naastgelegen berm onderzocht te worden op asbest.

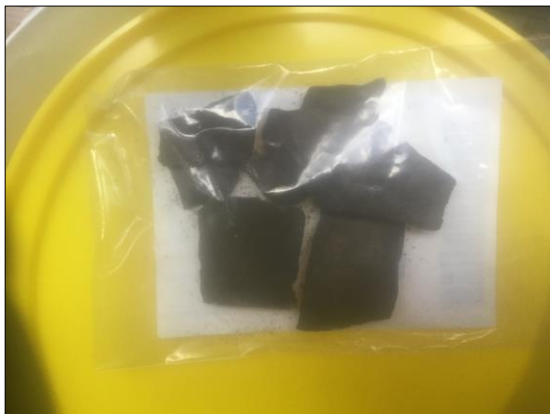
Foto 11: SL 10-2 (d.d. 13 maart 2020)

In sleuf 10-2 is asbestverdacht materiaal (plaatmateriaal) aangetroffen en bemonsterd voor analyse. Dit asbestverdacht materiaal is waarschijnlijk afkomstig van de fundatie van het naastgelegen fietspad. In de buitenwand van de sleuf is visueel geen asbestverdacht materiaal aangetroffen. Daarnaast is in de sleuven 10-1 en 10-2 bodemvreemd materiaal aangetroffen in de vorm van resten baksteen en aardewerk.

Bij de zintuiglijk inspectie van de gegraven inspectiesleuven is asbestverdacht materiaal aangetoond (fractie > 20mm) ter plaatse van sleuf 10-2. In de fijne fractie (< 20 mm) is géén asbest gemeten in een verhoogd gehalte ten opzichte van de detectiegrens. Omgerekend is in sleuf 10-2 een gewogen gehalte aan asbest van 71 mg/kg d.s. aangetoond.
