# **VERKENNEND BODEMONDERZOEK**

**COORNHERTKADE 105**

**te ALKMAAR**

Rapportnummer: 2016172

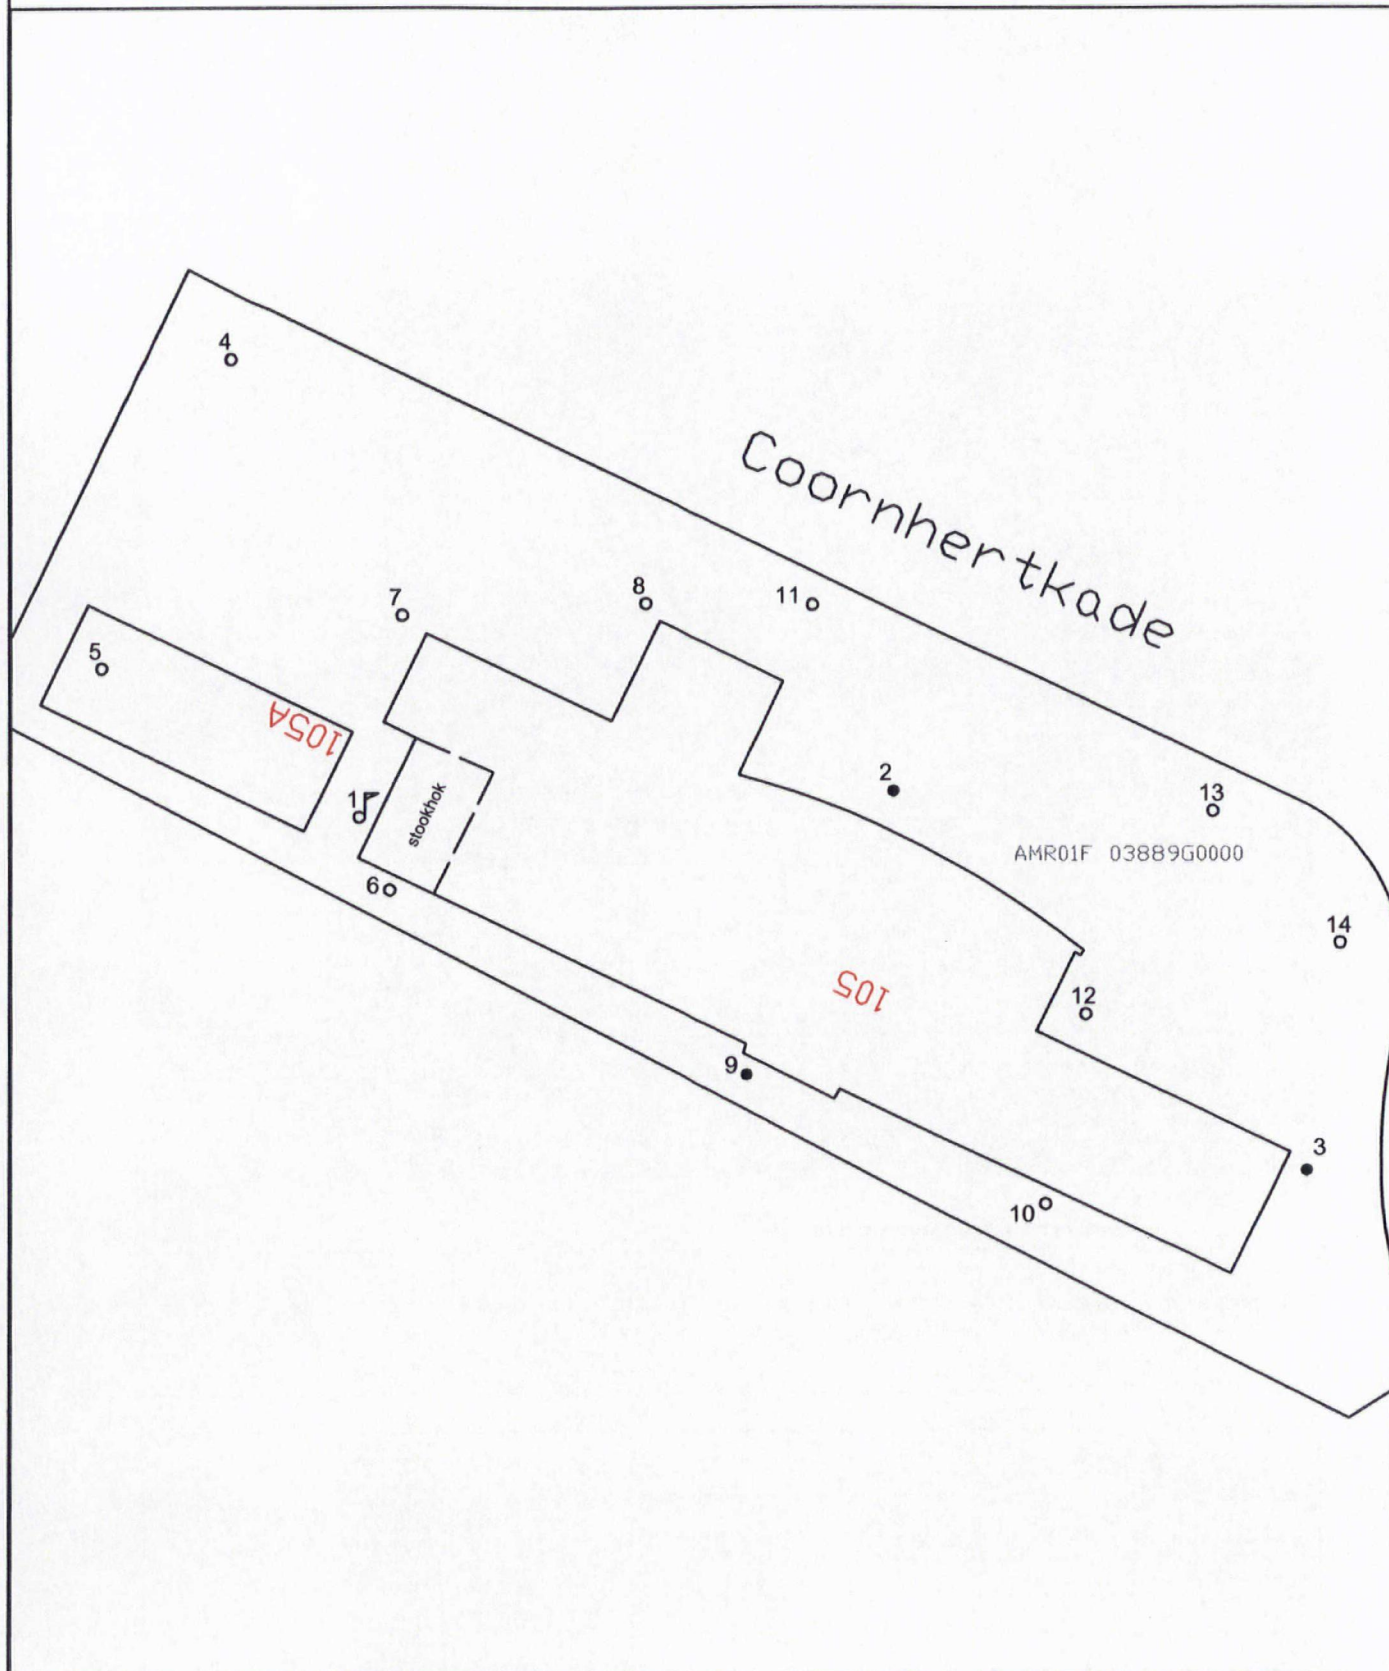
# BIJLAGE 2 LOKALE SITUATIE MET BOORPUNTEN

Gelijkmatig verdeeld over het terrein zijn handmatig met behulp van de Edelmanboor 3 grondboringen tot de grondwaterstand en 10 boringen tot 0,5 m -mv verricht. Daarnaast is 1 peilbuisboring verricht, waarin een filter is geplaatst.

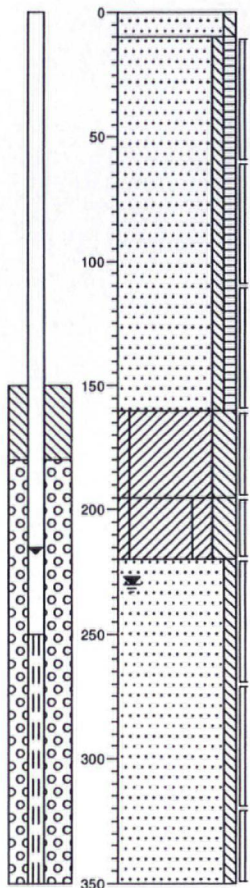
**Boring: 1**

teg  
Zand, matig fijn, zwak siltig, creme  
Zand, matig fijn, zwak siltig, zwak humeus,  
cremebruin

▲ Klei, sterk siltig, zwak gleyhoudend,  
grijsbruin

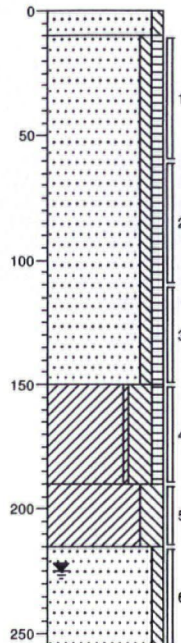
**Boring: 2**

teg  
Zand, matig fijn, zwak siltig, creme  
Zand, matig fijn, zwak siltig, zwak humeus,  
bruin

▲ Klei, sterk siltig, zwak humeus, zwak  
gleyhoudend, grijsbruin

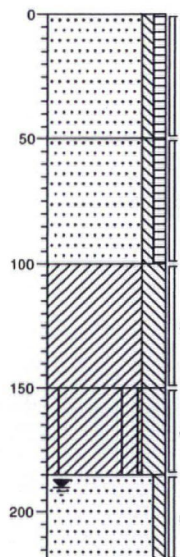
**Boring: 3**

erf  
Zand, matig fijn, zwak siltig, zwak humeus,  
bruin creme

Zand, matig fijn, zwak siltig, zwak humeus,  
cremebruin

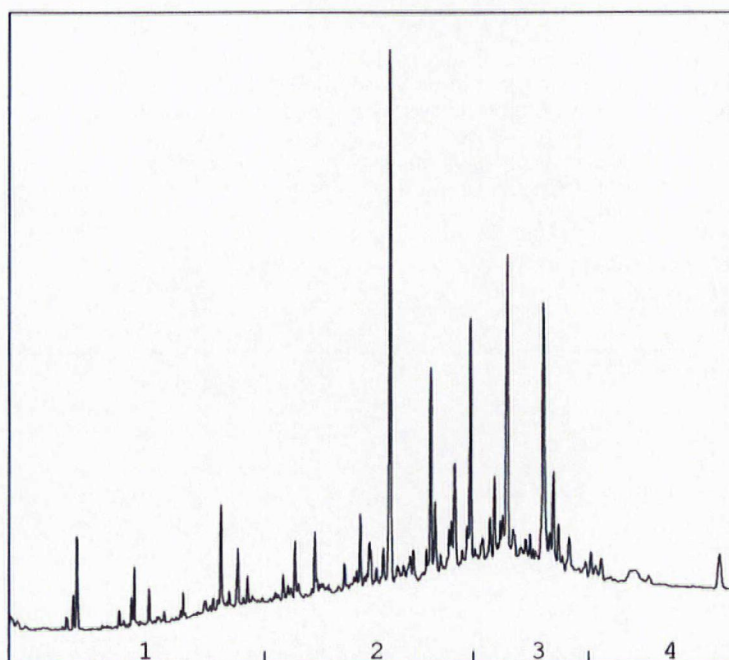
## OLIECHROMATOGRAM

Monstercode : 4565835  
Project omschrijving : 2016172-coorn  
Uw referentie : 10 (0-50) 11 (0-50) 12 (0-50) 13 (0-50) 14 (0-50) 2 (10-60) 3 (0-50)  
Methode : minerale olie (florisil clean-up)
