## Bijlage 1: Detailbeschrijving bestaande situatie

### RWZI Putte

## RWZI Ossendrecht

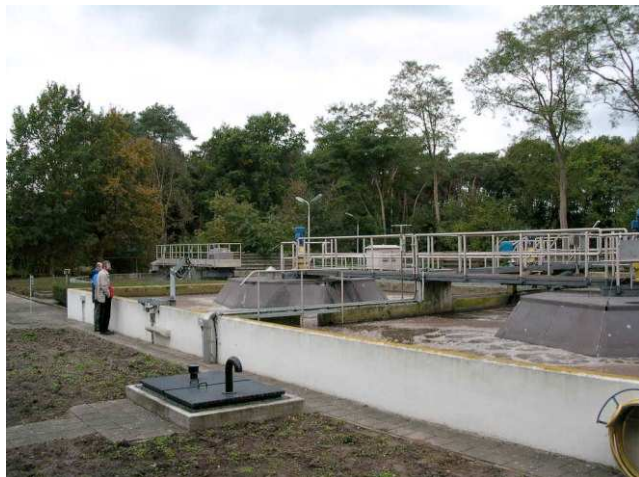
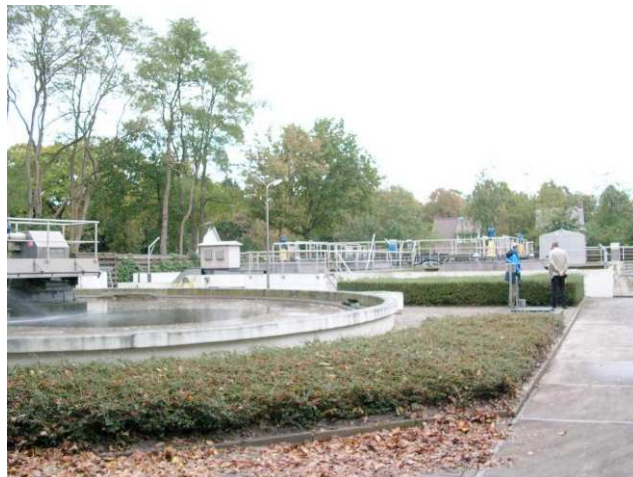
De RWZI Putte is een verouderde installatie.

*De civieltechnische onderdelen lijken nog in goede staat te zijn. Uitgaande van een post betonconservering en het egaliseren van de looprand van de nabezinktank kunnen deze waarschijnlijk worden hergebruikt. De luiken, het leuningwerk en de trappen dienen te worden vervangen.*

*De mechanische installaties zijn nagenoeg allemaal aan vervanging toe evenals de elektrische installatie en het automatiseringssysteem.*

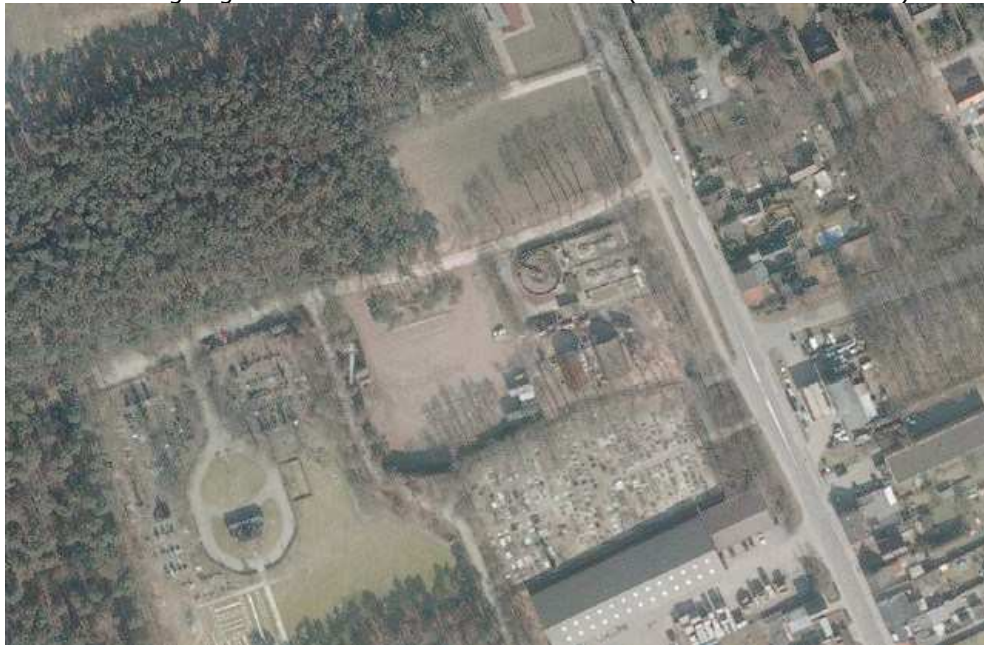
Rwzi Putte is gelegen aan de noordrand van Putte. (zie onderstaande foto).

Aan de overzijde van de hoofdweg zijn woningen. Klachten door hinder zijn niet bekend.

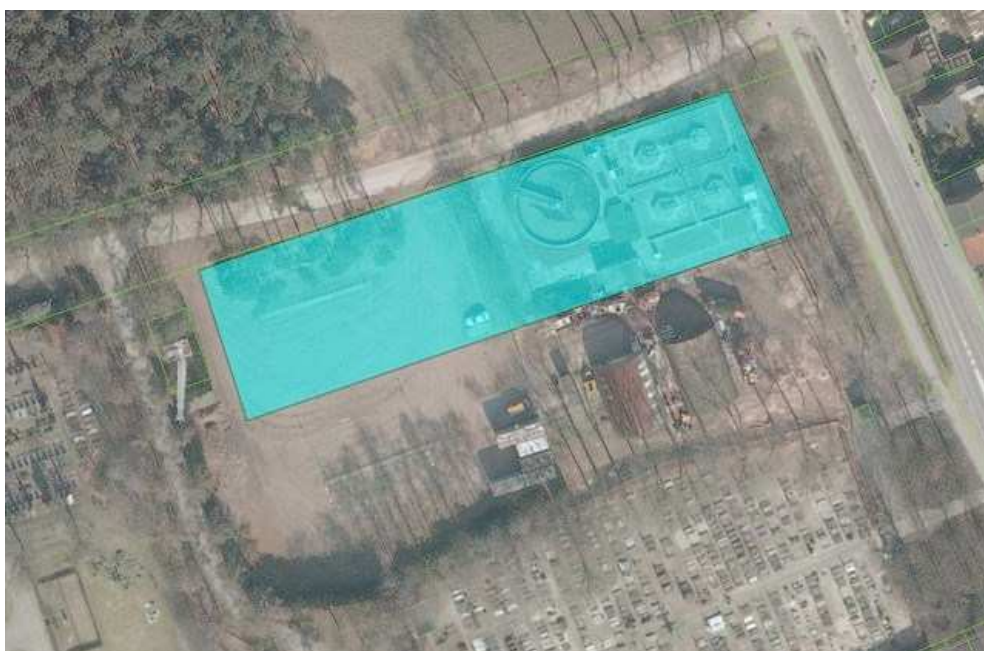
Aan de zuid- en westzijde van de rwzi ligt een terrein dat momenteel gebruikt wordt als parkeerplaats voor vrachtwagens en voor de bouw van carnavalswagens. Het westelijk deel van dit terrein is in eigen eigendom en wordt aan de gemeente verpacht (zie onderstaande foto).

Het overige terrein is in eigendom van de gemeente. Aan dit terrein aansluitend bevindt zich de begraafplaats. Herschikking van de terreingrenzen is bespreekbaar met de gemeente.

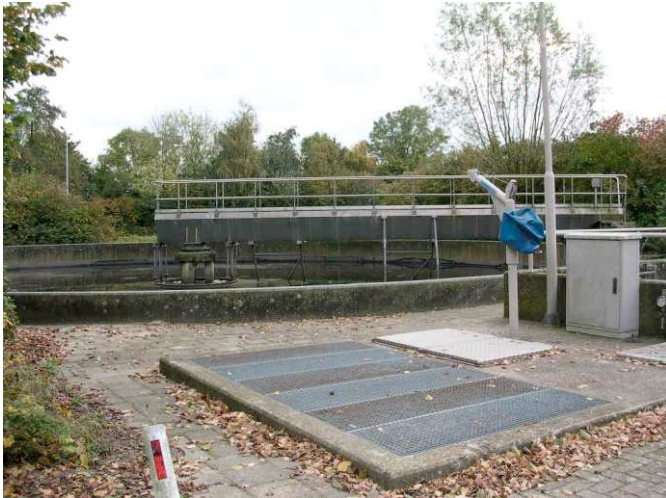
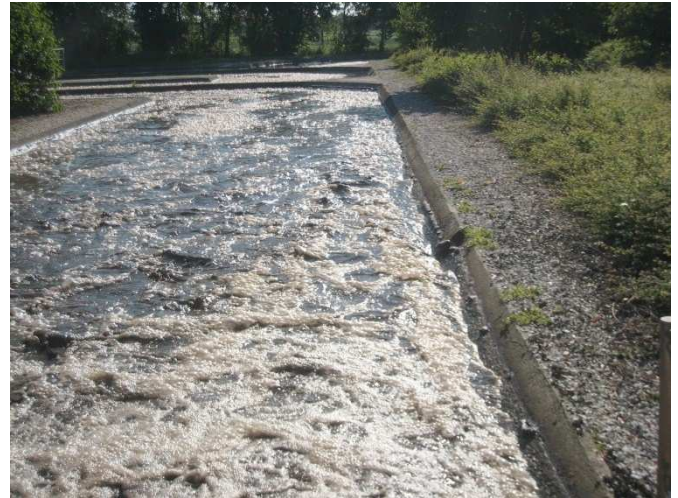
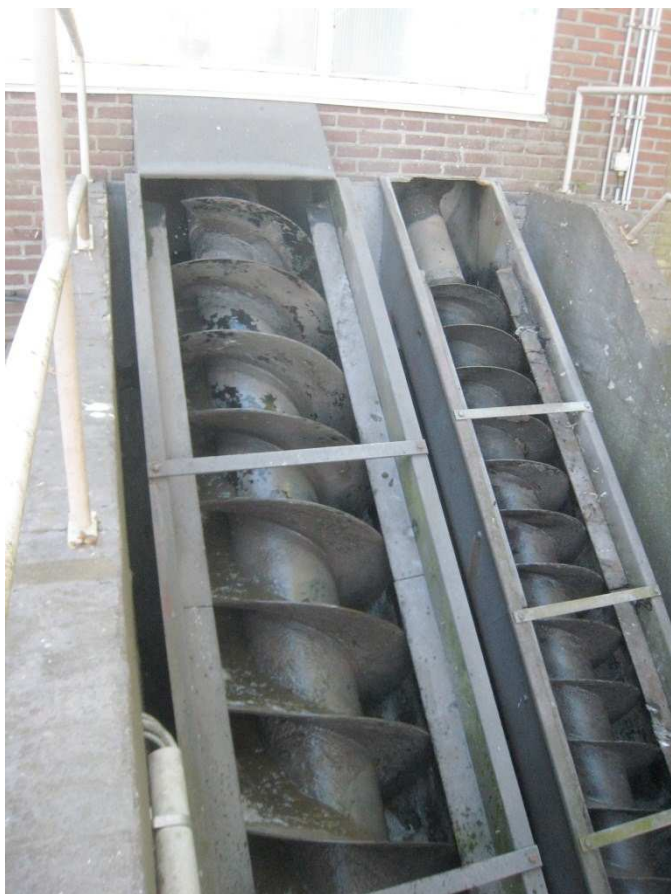
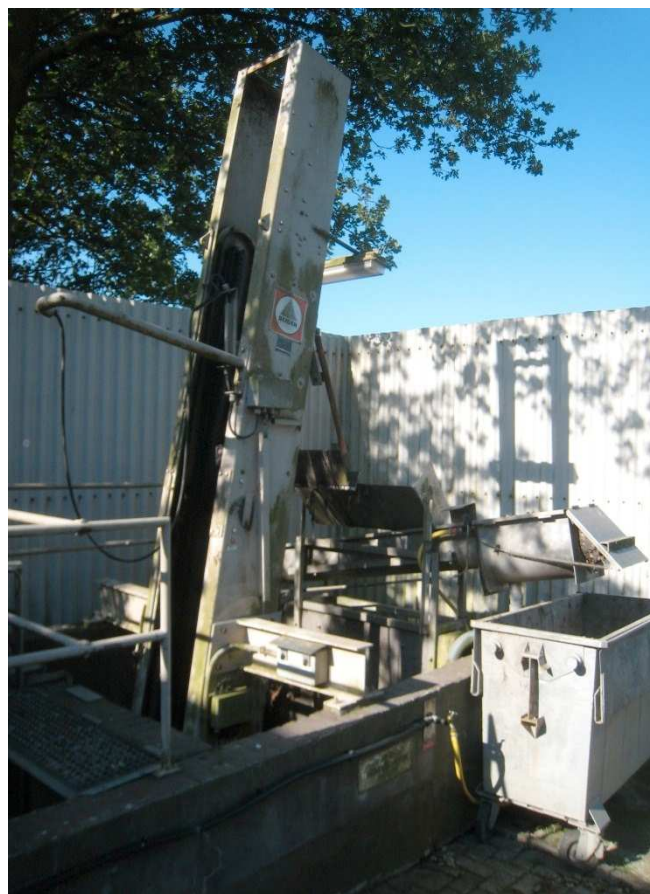
De rwzi Ossendrecht is een verouderde installatie:

Van de RWZI Ossendrecht is recent de nabezinktank gerenoveerd. Het omloopcircuit is verouderd, zowel civieltechnisch als mechanisch. De verschillende betonplaten van dit circuit zijn op een aantal plaatsen beschadigd en verschoven ten opzichte van elkaar. De rotorbeluchting is tevens aan vervanging toe. Dit geldt ook voor de overige mechanische onderdelen op de zuivering en de elektrische installatie. Ook moet de selector opnieuw worden geconserveerd.

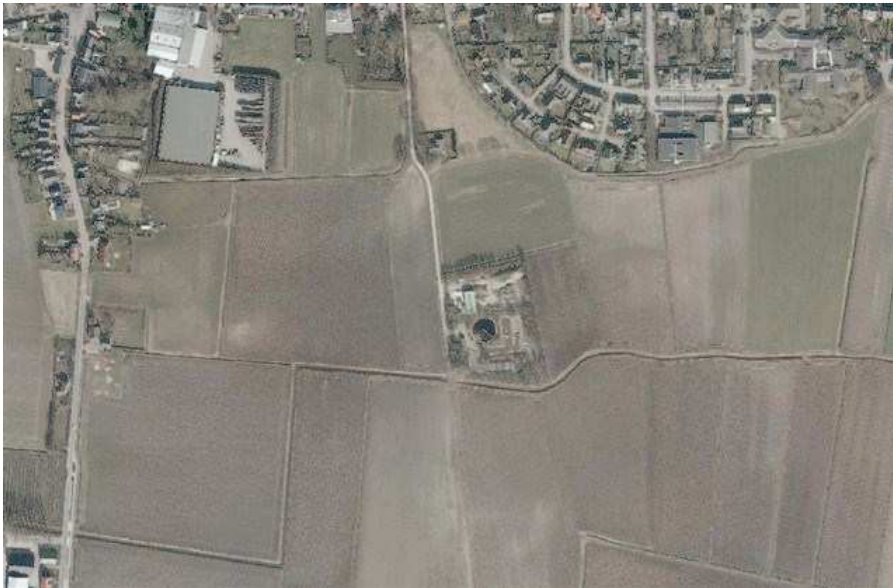
Rwzi Ossendrecht is gelegen ten zuiden van de kern Ossendrecht met de eerste bebouwing op ongeveer 200 m.

Het is niet bekend of de omgeving hinder ondervindt van de rwzi. Waarschijnlijk is dit niet vanwege de voldoende ruime ligging.

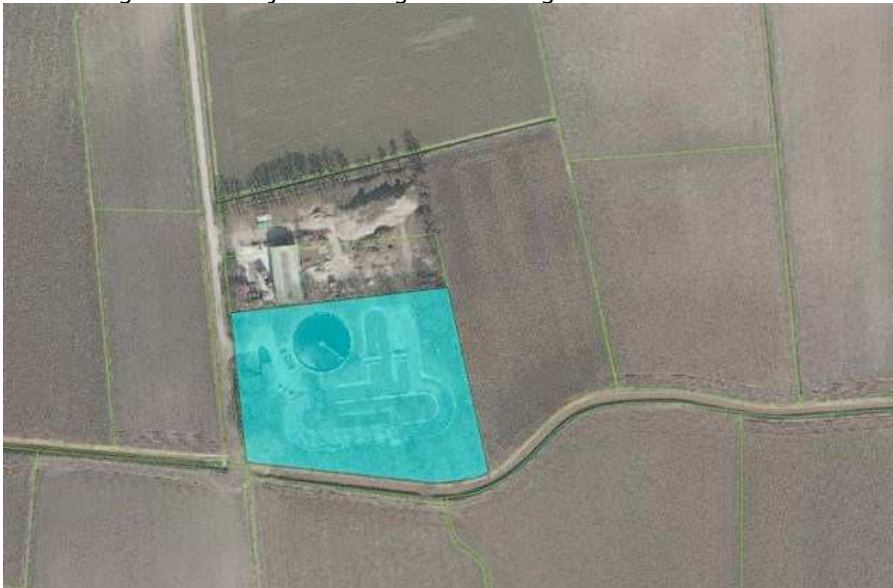
De ruimte op het perceel van de rwzi voor uitbreiding is zeer beperkt (zie onderstaande foto); indien er uitbreiding noodzakelijk is dan ligt uitbreiding naar het noorden of oosten voor de hand.

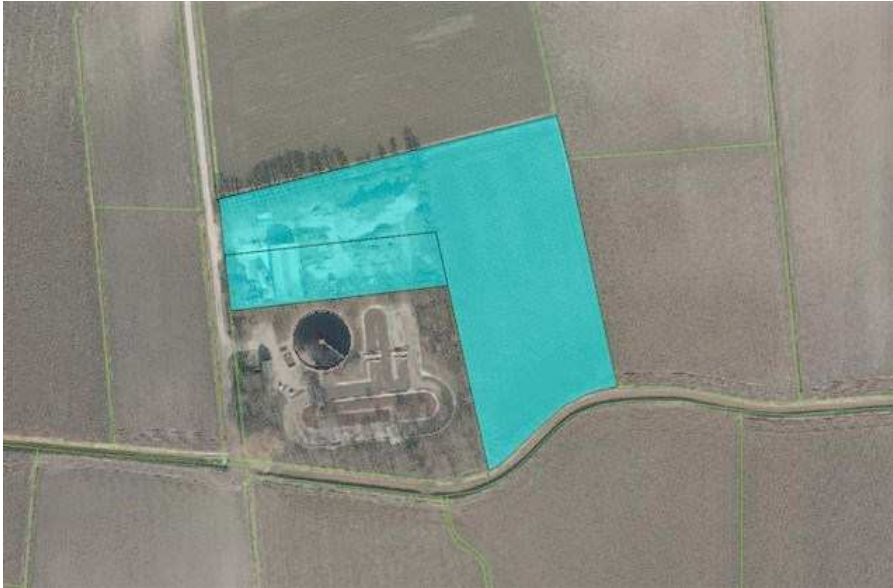
Ten noorden is gemeentelijke opslag en een carnavalswagen bouwclub gesitueerd en ten oosten is er landbouwgrond. Deze percelen zijn in eigendom van de gemeente Woensdrecht. Verwerving van een deel van deze percelen is bespreekbaar.

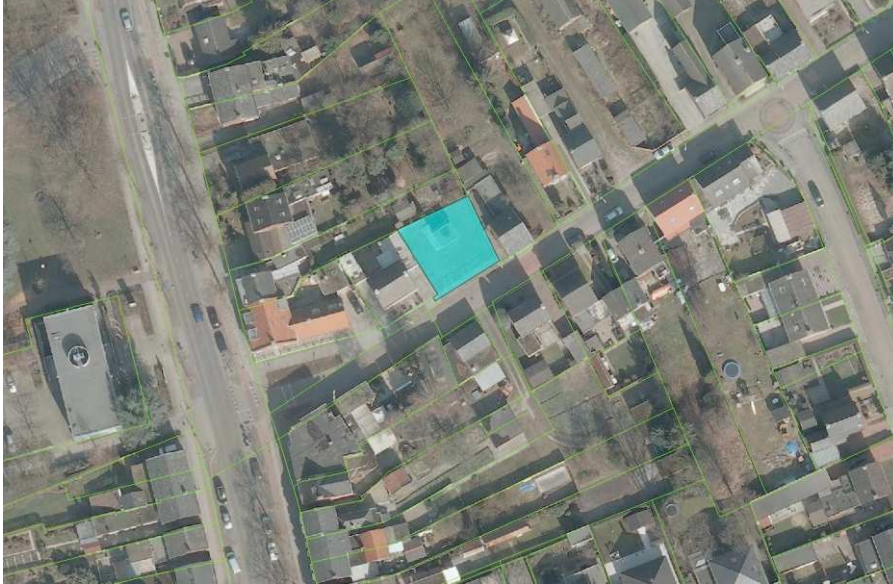
Het eindgemaal in Putte dient volledig te worden gerenoveerd (civiel, mechanisch en elektrisch). De persleiding naar de zuivering is in goede staat (aangelegd in 1999).

De situering van het gemaal is midden in de kern Putte tussen de bebouwing (zie onderstaande foto)

Uitgangspunt is dat de lokatie van het gemaal ongewijzigd blijft. Het is onbekend of de omgeving hinder ondervindt van het gemaal. Door de naastgelegen bebouwing is het waarschijnlijk dat er hinder door de omgeving wordt ervaren.

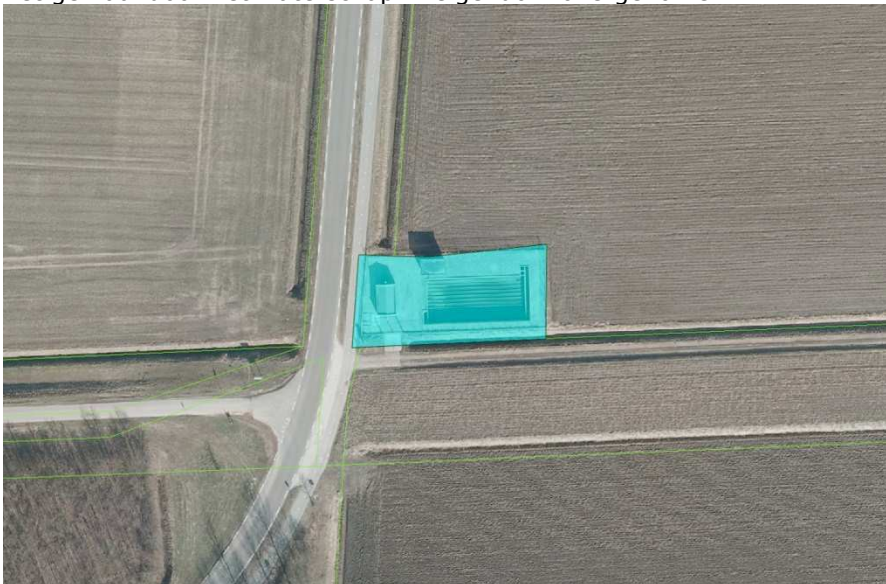
Rioolgemaal Armendijk dient beperkt te worden gerenoveerd (civiel, mechanisch en elektrisch).

Het gemaal is gesitueerd in het buitengebied en momenteel nog in eigendom van defensie. Binnenkort wordt het gemaal door het waterschap in eigendom overgenomen.
