## Beschrijving nulsituatie

Factsheet modernisering beveiliging Oosterscheldekering

Zaak 31148870  
Datum 20 november 2019  
Versie 1.0  
Status Definitief

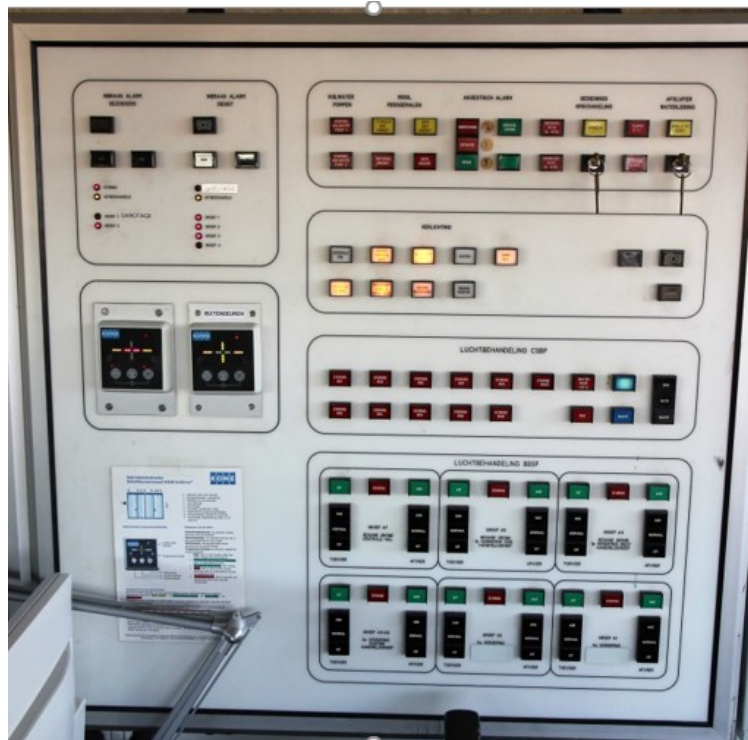
Het wandpaneel aanwezig in de huidige portiersloge met diverse 'overige systemen':

- Bediening schuifdeuren Topshuis (binnendeuren en buitendeuren)
- Bediening deur 3<sup>e</sup> verdieping Topshuis
- Alarmering P.T.T. ruimte
- Alarmering Deltanuts ruimte
- Alarmering Vuilwaterpompen Topshuis
- Bediening afsluiter in waterleiding sluitgat Hammen
- Alarmering rioolgemaal Neeltje Jans
- Bediening binnenverlichting Topshuis
- Bediening en alarmering luchtbehandeling Topshuis
- Bediening ontruiming Topshuis
- Bediening Inbraakalarmsysteem Topshuis.

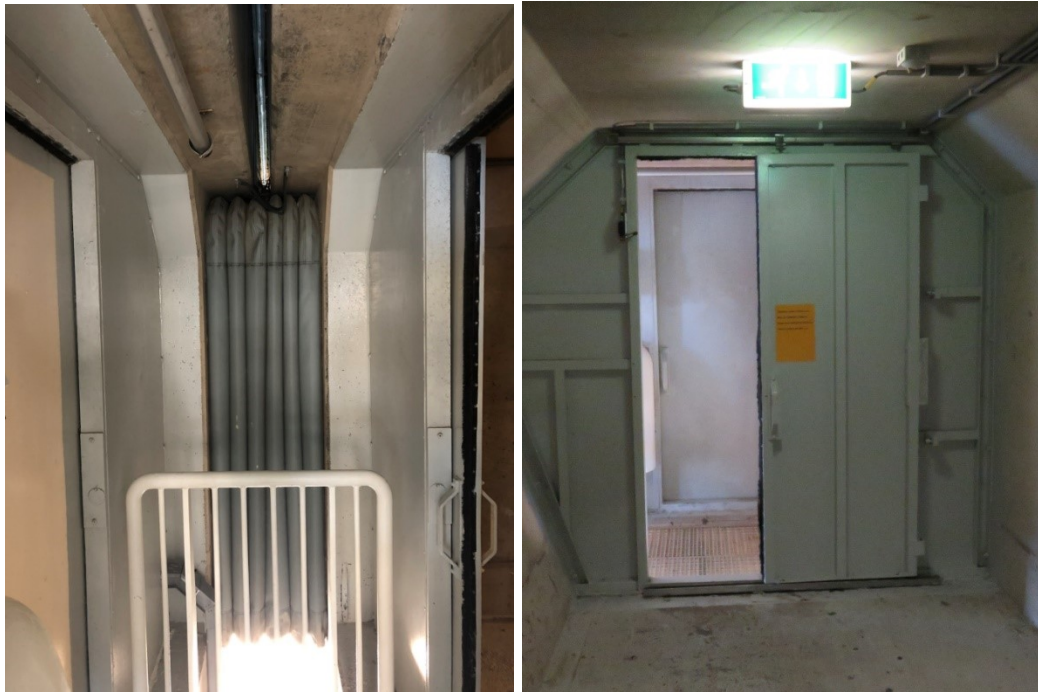
Verkeerskoker – Toegangsdeuren

Aan de buitenzijde zit ruimte tussen schuifdeur en muur om m.b.t. hydraulisch gereedschap de deur uit de schuifrail (1) te duwen. De huidige inbraakwerendheid is dan ook ontoereikend.

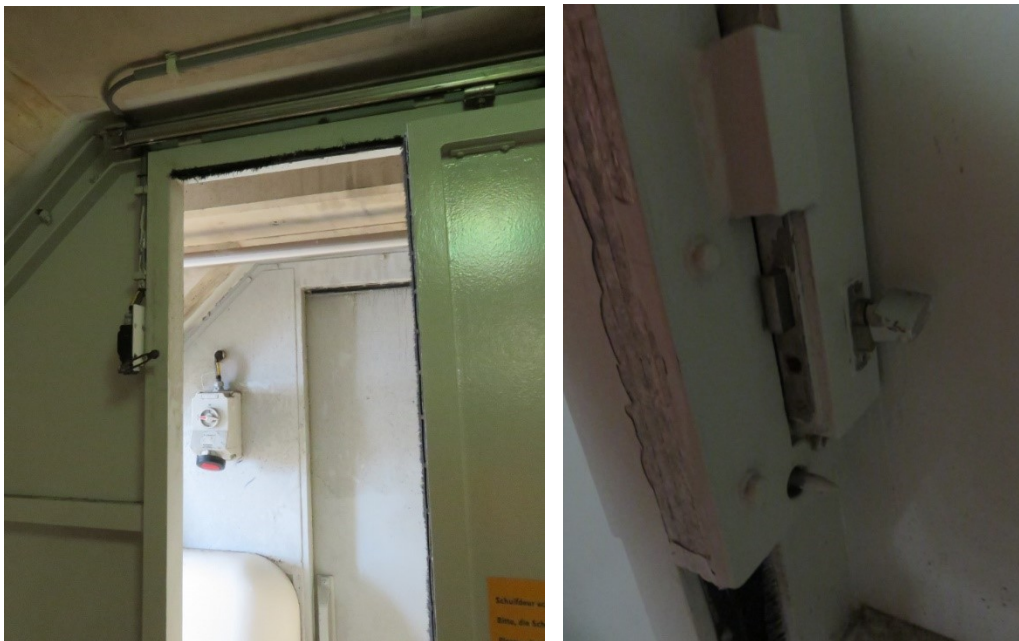
Verkeerskoker – Toegangsdeuren (vanaf pijlers en bovenbalk)

- De verkeerskokers zijn niet voorzien van inbraakdetectie.
- Camera-observatie en -registratie gecompartmenteerde ruimten en in vitale ruimte: Niet aanwezig.
- Toegangbeheersing terrein verkeerskokers (Bouwkundig gecontroleerde toegang van personen + intercom): Niet aanwezig.
- Toegangbeheersing gebouw en gecompartmenteerde ruimten (Bouwkundig gecontroleerde personeelstoegang tot gebouw): Niet aanwezig.
- Cameraobservatie terrein: Niet aanwezig
- Communicatienetwerk t.b.v. bewaking en beveiliging: hoofdverbinding (glasvezelkabel) van RWS-CIV aanwezig over de gehele Oosterscheldekering, echter niet voorzien van de benodigde inkoppelpunten.

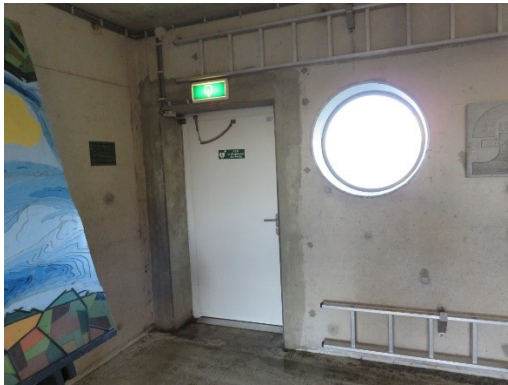
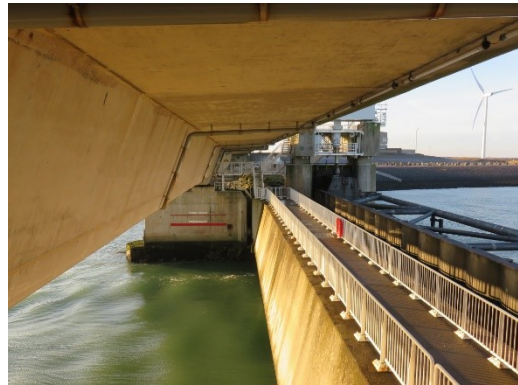
Verkeerskoker – Publiekspijler en publieksingang

Momenteel is een deel van een verkeerskoker publiek toegankelijk voor iedereen met een toegangskaartje van het Deltapark Neeltje Jans. Ook is het voor bezoekers van het Deltapark mogelijk om een pijler en de werking ervan aan de buitenzijde te bekijken.

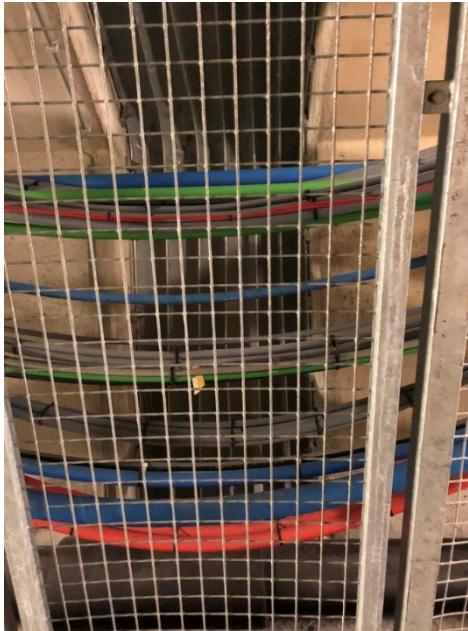
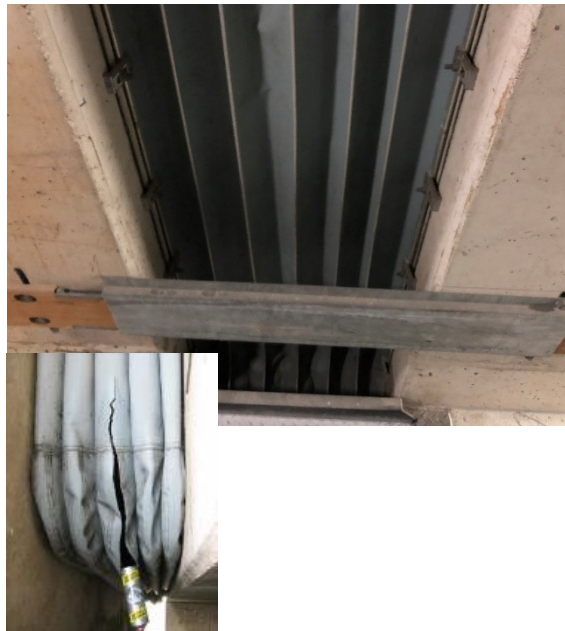
Verkeerskoker – balgovergangen

De verkeerskokersegmenten zijn met elkaar verbonden middels flexibele balgelementen (om axiale, laterale en angulaire vervorming op te nemen). Deze zijn kwetsbaar en bieden geen inbraakwerendheid (weerstandklasse is ontoereikend).

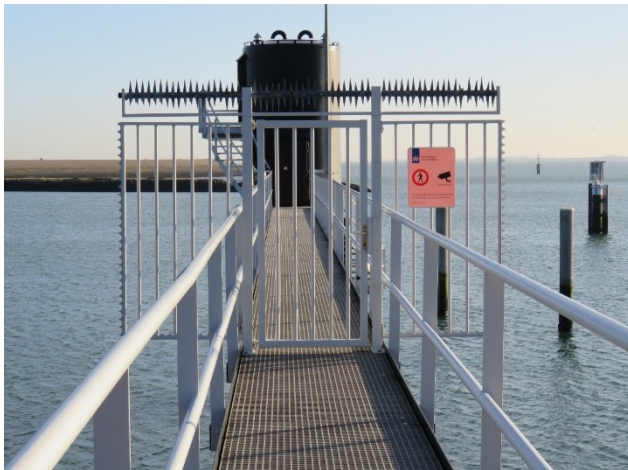
Pijlers – Toegangshek

Het hang- en sluitwerk van het hekwerk en meetpijler voldoen aan een inbraakwerendheid van 5 minuten (RC3).

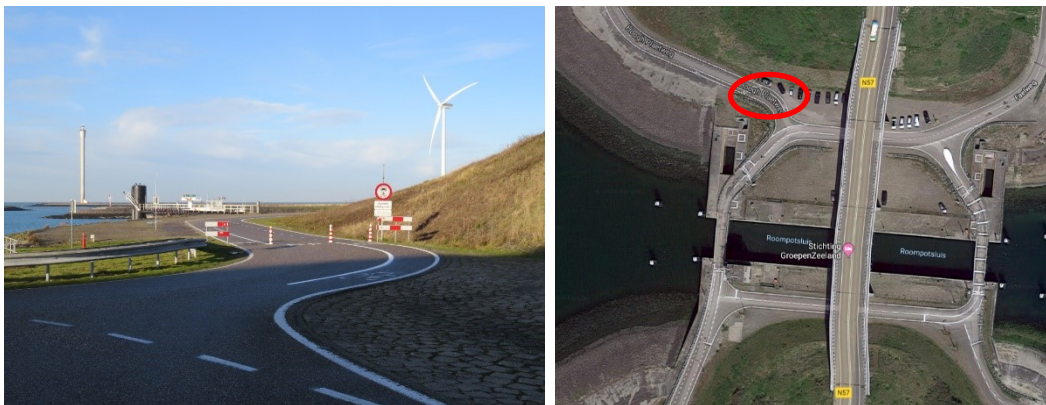
Afsluitbomen – Toegangsweg richting KNRM

- Afsluithek COT: Het hek is te traag om toegangsverlening te verzorgen en is daar eigenlijk niet voor gemaakt. Het hek valt ook regelmatig in storing (door intensief gebruik).
- Toegangsweg richting KNRM:  
In de huidige situatie is de toegangsweg afgesloten middels aanrijdpalen welke bescherming bieden tegen onbevoegd binnen rijden van voertuigen. De aanrijdpalen zijn ruim uit elkaar geplaatst waardoor normale voertuigen er gewoon tussendoor kunnen rijden. Momenteel vervullen de afsluitpalen dus niet een afsluitingsfunctie.

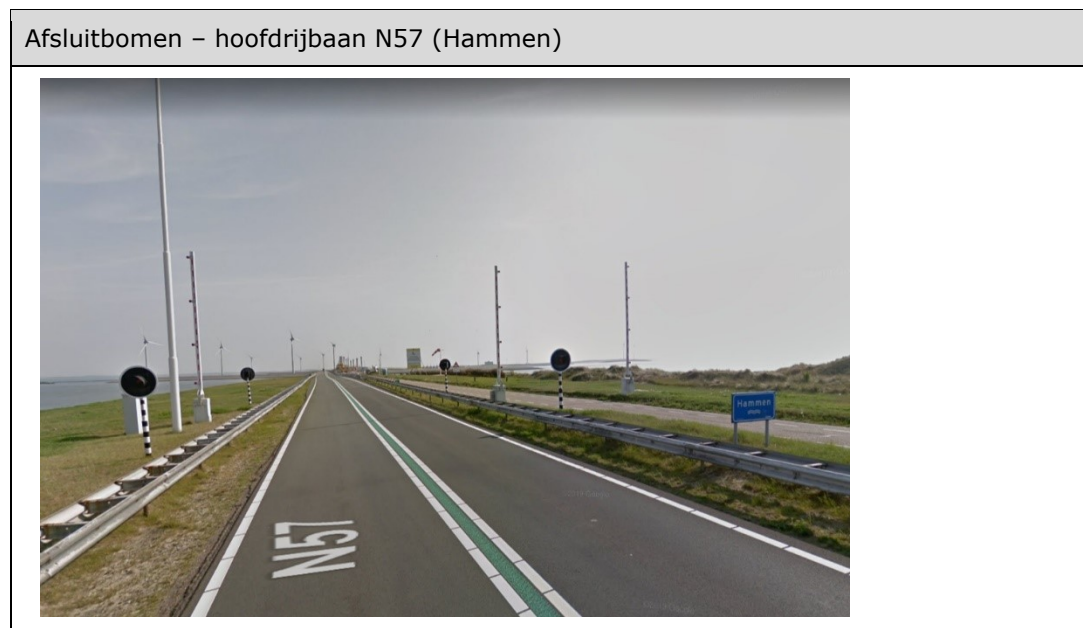
- Afsluitbomen toegang werkweg: Deze toegang tot de werkweg (in 2017 geplaatst) bestaat aan zowel Roompot en Hammen zijde, uit een ASB afsluitboom voor voertuigen en uit twee kleine ASB voor voetgangers/fietsers. Deze toegangen bestaan verder uit intercoms, stopseinen, detectielussen (nog geen paslezer in de huidige situatie). De Bediening vindt plaats vanuit het Topshuis (in de bestaande lessenaar, 3e segment). De materialen m.b.t. deze afsluitbomen zijn prima in orde, te hergebruiken op de huidige locatie.
- Een belangrijk aandachtspunt is dat in de huidige situatie het ABB-besturingssysteem (van de Oosterscheldekering) wordt gebruikt voor de

- ASB hoofdrijbaan N57 (zijde Noord-Beveland (aanrijboom en afrijboom hoofdrijbaan en ASB werkweg) en zijde Schouwen-Duiveland (aanrijboom en afrijboom hoofdrijbaan en ASB werkweg): De huidige lokaal bediende ASB worden gebruikt om de hoofdrijbaan af te sluiten en zo de toegang tot de OSK te versperren (in het geval van extreem weer). De afsluitbomen zijn aan het einde van de levensduur. Nieuwe afsluitbomen zijn op een andere locatie voorzien.

aansturing van deze afsluitbomen. Bij de realisatie van dit project dient dit te worden dit ontkoppeld.

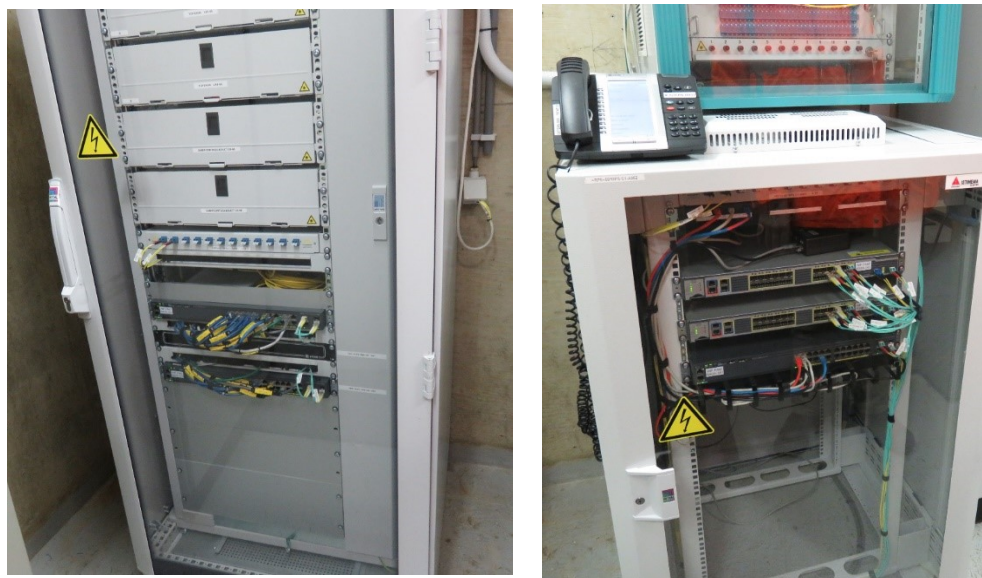
Kelder Roompotsluis – technische ruimte

De Roompotsluis behoort toe aan het onderhoudsareaal van het Vaarwegenteam A als onderdeel van de Kleine Sluizen. Echter omdat het belangrijk is om nu iets aan de weerbaarheid te doen, worden enkele fysieke maatregelen in dit project meegenomen. Het betreft het verhogen van de weerstand van de toegangsdeur van het gebouw en het aanpassen van de vluchtweg vanuit het gebouw. (We voorzien dus niet een complete TCS).

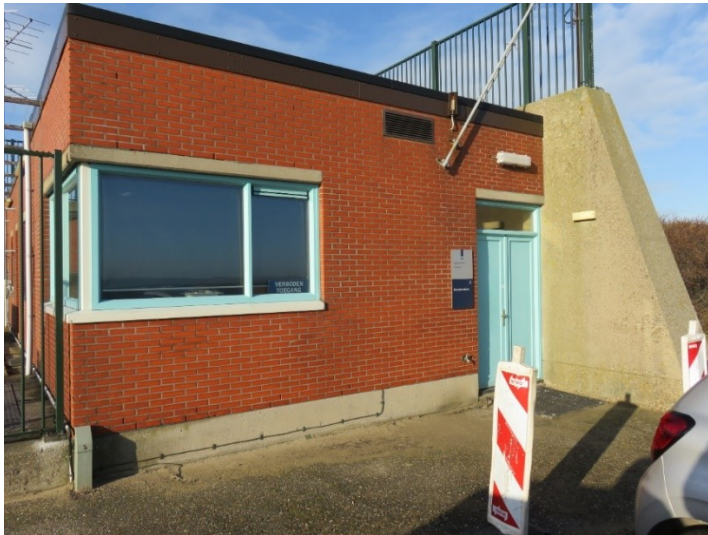
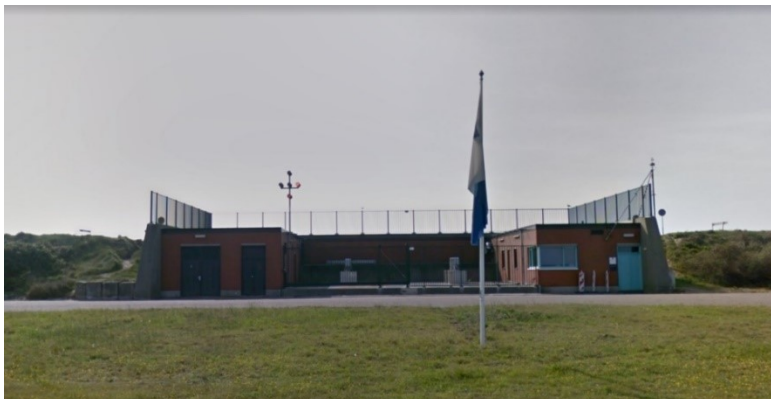
Brouwersspuisluis – toegang

In de huidige situatie wordt alleen de functie 'toegangscontrole' (middels sleutel cilinders) vervuld bij toegangsdeur van het kantoor gebouw Brouwersdam. De toegangsdeur is voorzien van een mechanisch cilinderslot. Ook zit bij de toegang tot het kantoorgebouw Brouwersdam nu een verouderde inbraakdetectie welke voor veel storingen zorgt. De verbinding naar het Topshuis gaat via een analoge telefoonlijn.
