**ASBESTINVENTARISATIE TYPE A**

**Roompotsluis**

**Bedieningsgebouw en sluizencomplex**

**Datum: 14 december 2012**

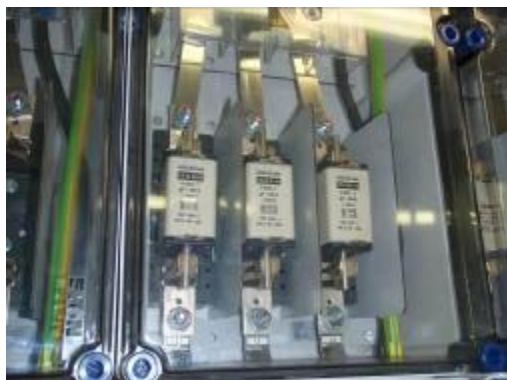
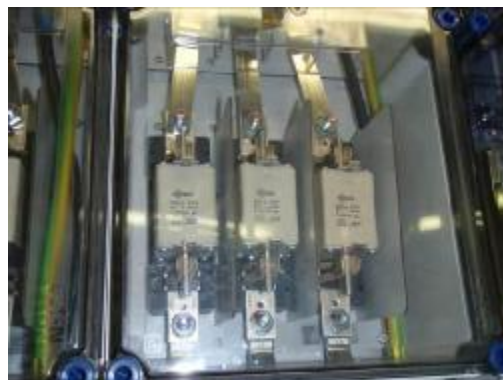
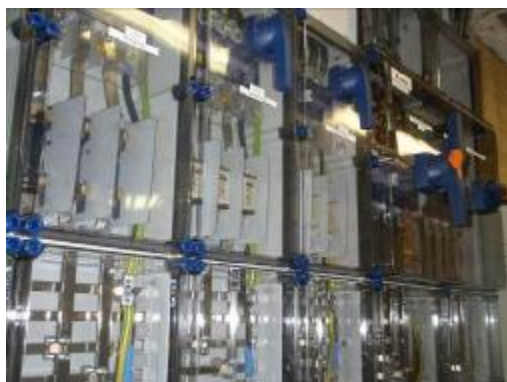
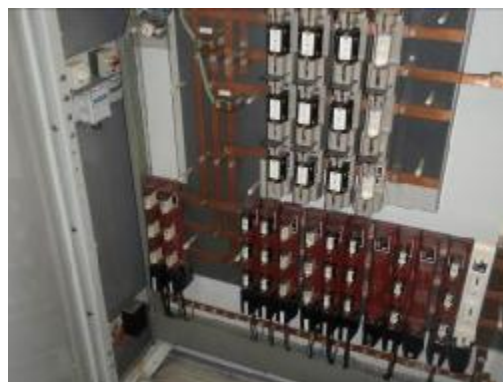
| Bronnummer | B01 |
| Bron | Pakkingen |
| Locatie | Meszekeringen in de schakelkasten in de kelder van het bedieningsgebouw. |
| Asbestsoort(en) | Vermoedelijk asbesthoudend |
| Binding | Niet hechtgebonden |
| Risicoklasse | 1 |

5. De schakelkasten en traforuimtes zijn onder begeleiding van een schakelbevoegde geïnspecteerd. Er is geen toestemming gegeven om monsters van asbestverdachte Meszekeringen te nemen. Enigszins omtrend veiligheid en om storingen aan de Roompotsluis te voorkomen. Geadviseerd wordt om vooraf aan verwijdering en / of onderhoud aan asbestverdachte materialen deze alsnog te laten bemonsteren indien e.e.a. spanningsloos kan worden gemaakt. Dit is tevens de reden dat de deksels van de motoren in de sluisdeuren niet zijn gedemonteerd (zie bron B06),

| Verwijderingmethode | Bronmaatregelen |

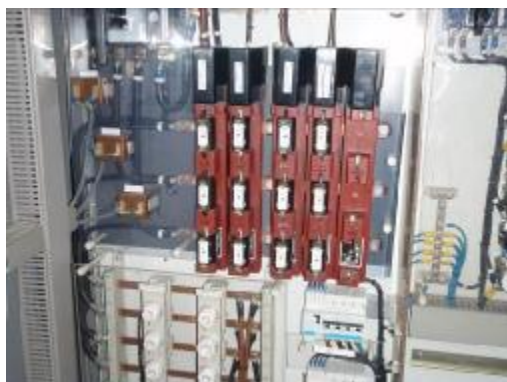
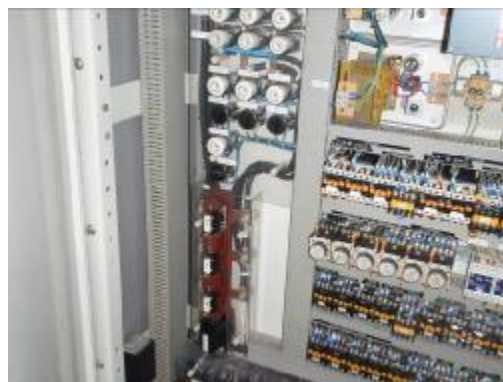
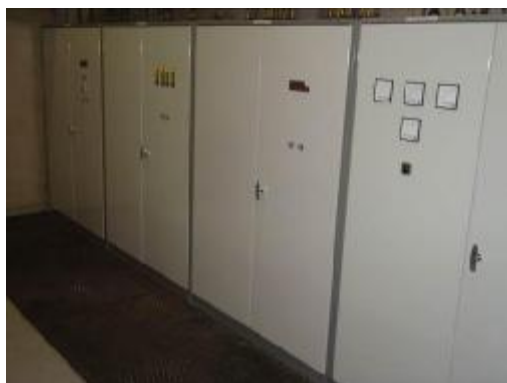
| Fotonummer | 5 t/m 7 |

| Bronnummer | B02 |
| Bron | Pakkingen |
| Locatie | Meszekeringen in de schakelkasten in de E-ruimte van de Tender. |
| Asbestsoort(en) | Vermoedelijk asbesthoudend |
| Binding | Niet hechtgebonden |
| Risicoklasse | 1 |

| Verwijderingsmethode | Bronmaatregelen |

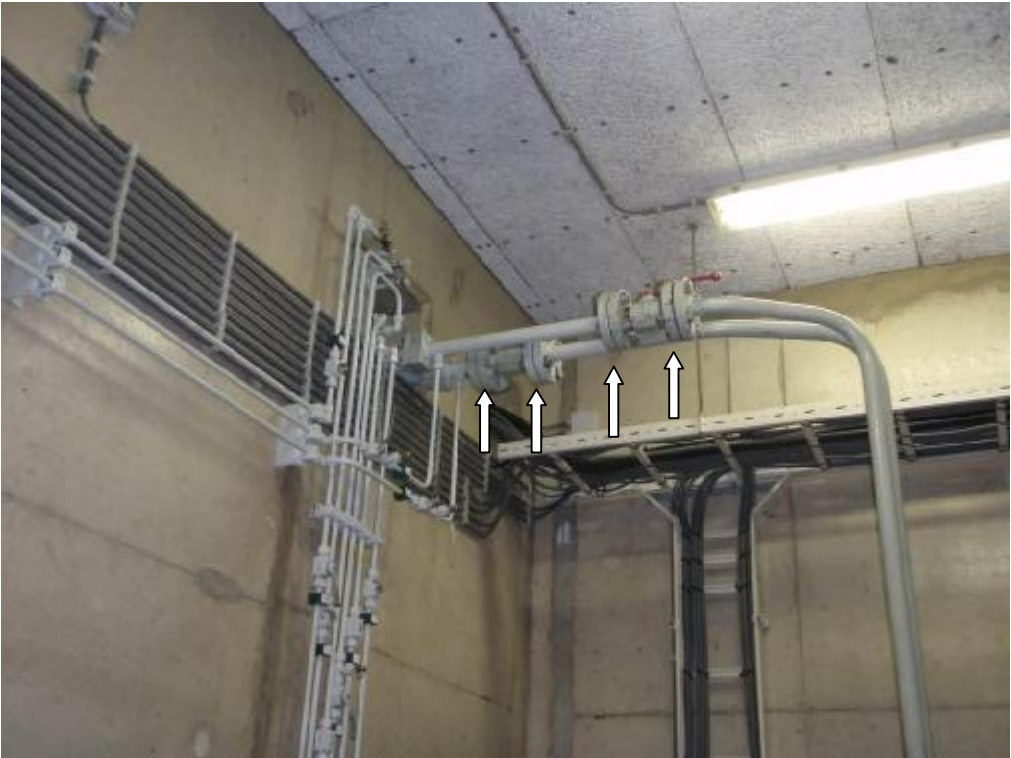
| Fotonummer | 8 |

| Bronnummer | B03 |
| Bron | Pakkingen |
| Locatie | Tussen de flenzen van de hydrauliekleidingen in de W-ruimte van de Tender. |
| Asbestsoort(en) | Vermoedelijk asbesthoudend |
| Binding | Niet hechtgebonden |
| Risicoklasse | 1/ 2 |

4. Er zijn op diverse locaties asbestverdachte flenspakkingen aangetroffen. De verdachte toepassingen zijn niet bemonsterd omdat hiervoor de flens gedemonteerd dient te worden, en mede om lekkages te voorkomen. In overleg met de opdrachtgever is hier niet voor gekozen. Geadviseerd wordt om vooraf aan verwijdering en / of onderhoud aan asbestverdachte flenspakkingen deze alsnog te laten bemonsteren indien e.e.a. drukvrij kan worden gemaakt.

| Verwijderingmethode | Bronmaatregelen / Containment |

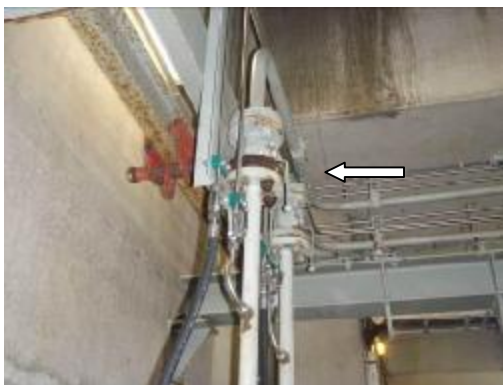
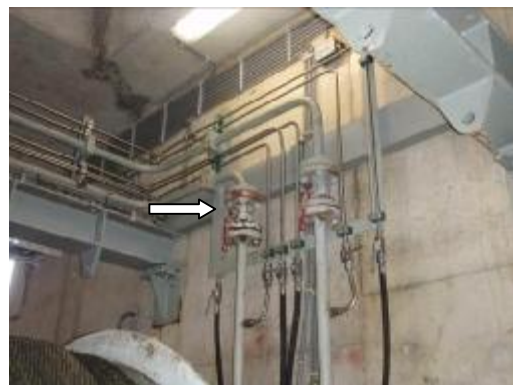
| Fotonummer | 9 en 10 |

| Bronnummer | B04 |
| Bron | Pakkingen |
| Locatie | Tussen de flenzen van de hydrauliekleidingen in de Tenderruimte. |
| Asbestsoort(en) | Vermoedelijk asbesthoudend |
| Binding | Niet hechtgebonden |
| Risicoklasse | 1/ 2 |

| Verwijderingsmethode | Bronmaatregelen / Containment |

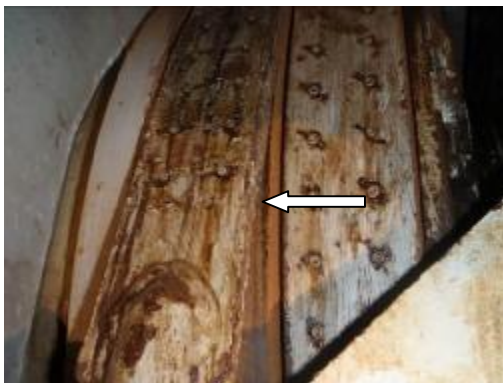
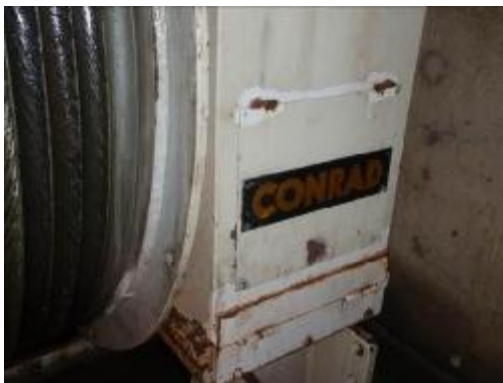
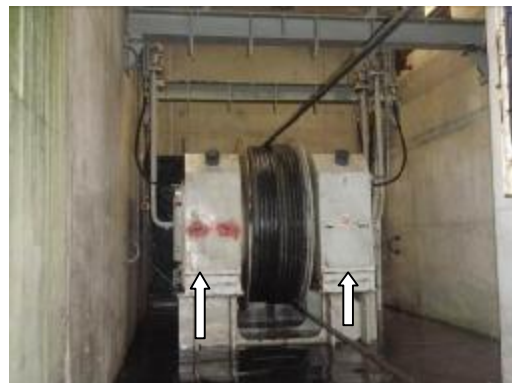
Fotonummer 11 t/m14

| Bronnummer | B05 |
| Bron | Frictiemateriaal |
| Locatie | Rembanden van de Conrad in de Tenderruimte. |
| Asbestsoort(en) | Vermoedelijk asbesthoudend |
| Binding | Niet hechtgebonden |
| Risicoklasse | 2 |

7. Vermoedelijk zijn de rembanden van de Conrad asbesthoudend. Aangezien het sluizencomplex operationeel is deze asbestverdachte bron niet bemonsterd. Geadviseerd wordt om deze toepassing vooraf aan verwijdering en / of onderhoud deze alsnog te laten bemonsteren.

| Verwijderingsmethode | Containment |

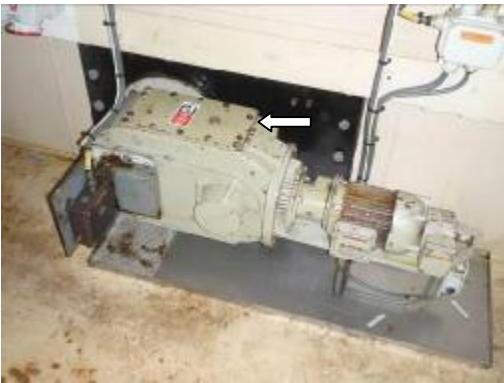
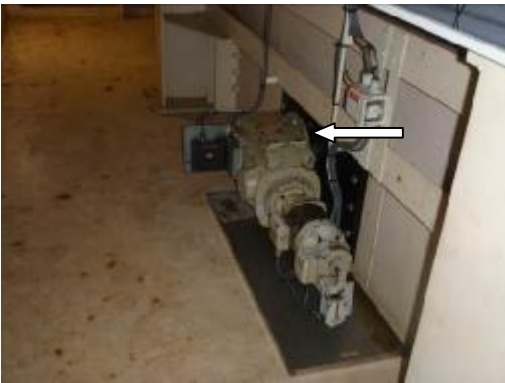
15 en 16

| Bronnummer | B06 |
| Bron | Pakkingen |
| Locatie | Plaatpakking onder de deksel van de motoren van de sluisdeur, in de sluisdeur. |
| Asbestsoort(en) | Vermoedelijk asbesthoudend |
| Binding | Niet hechtgebonden |
| Risicoklasse | 1 / 2 |

| Verwijderingmethode | Bronmaatregelen / containment |

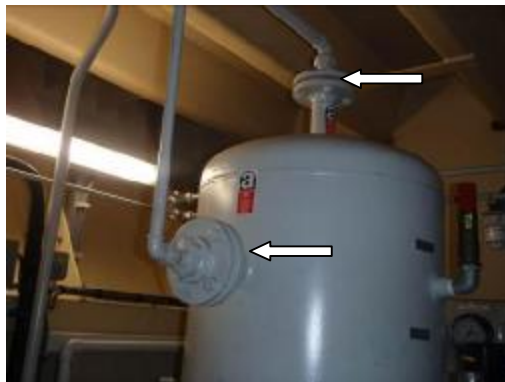
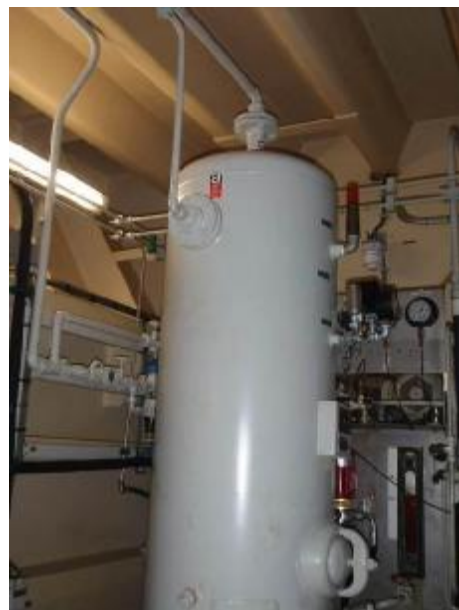
| Fotonummer | 17 en 18 |

| Bronnummer | B07 |
| Bron | Pakking |
| Locatie | Tussen het leidingwerk van het drukvat van de compressoren, in de sluisdeur. |
| Risicoklasse | 1 / 2 |

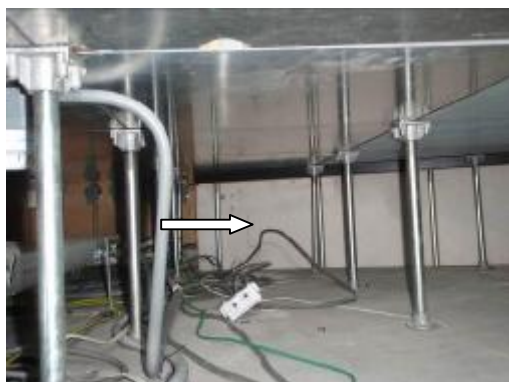
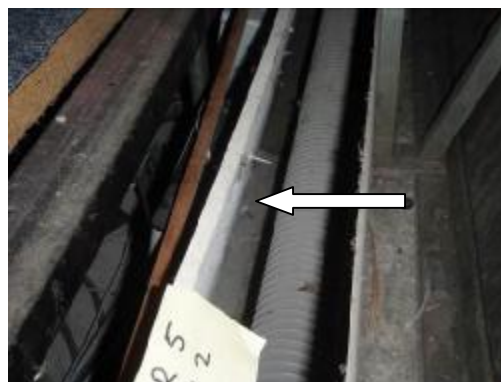
| Fotonummer | 19 en 20 |

| Bronnummer | B08 |
| Conclusies en / of<br>aanbevelingen | Na optische analyse blijkt dit materiaal geen asbest te bevatten. |

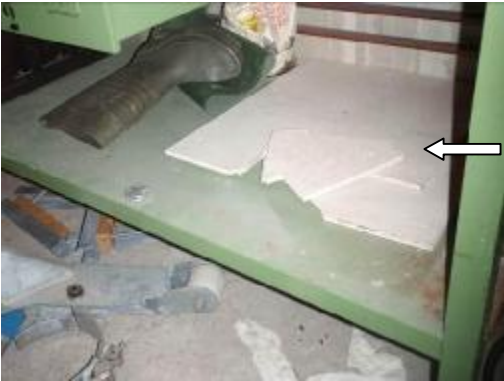
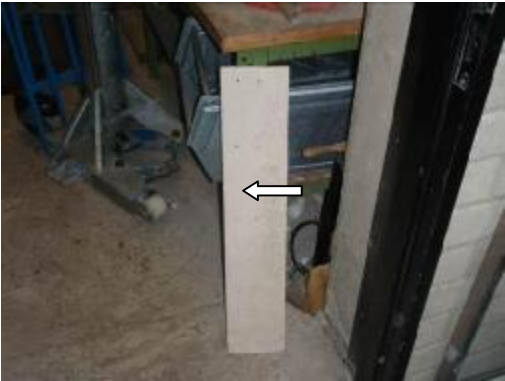
| Fotonummer | 21 en 22 |

| Bronnummer | B09 |
| Conclusies en / of<br>aanbevelingen | Na optische analyse blijkt dit materiaal geen asbest te bevatten. |

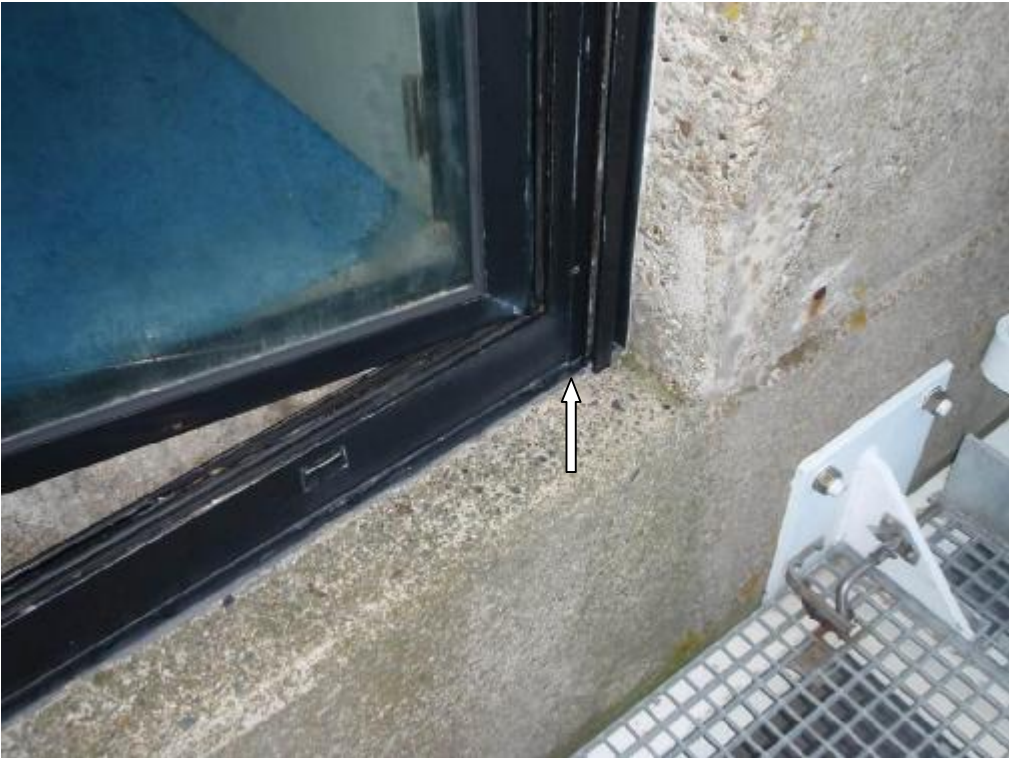
| Fotonummer | 23 |

| Bronnummer | B10 |
| Conclusies en / of aanbevelingen | Na optische analyse blijkt dit materiaal geen asbest te bevatten. |

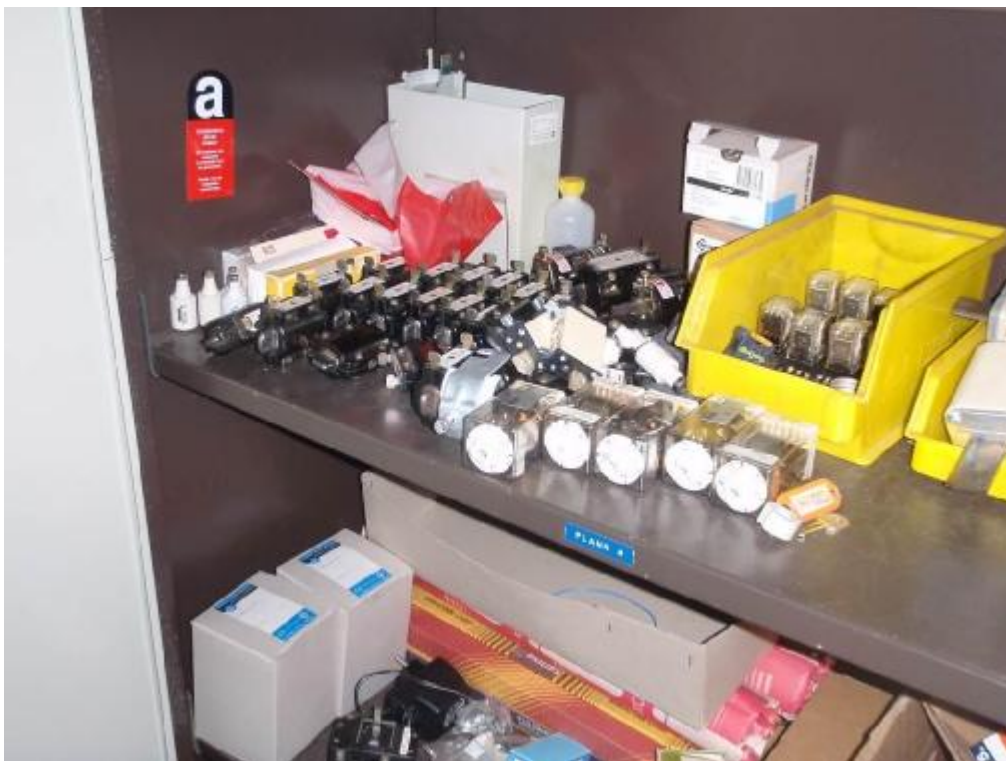
| Risicoklasse | Niet van toepassing |
| Conclusies en / of<br>aanbevelingen | Na optische analyse blijkt dit materiaal geen asbest te bevatten. Van elke soort is een monster genomen.<br><br>De asbestwaarschuingssticker kan verwijderd worden. |

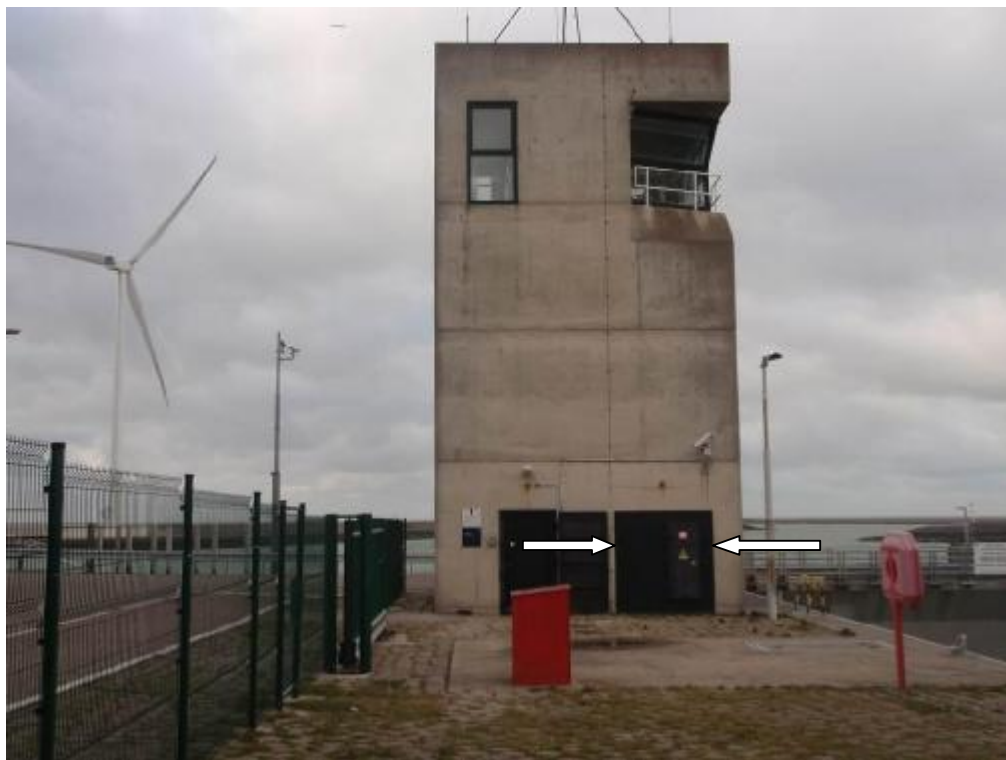
| Fotonummer | 25 |

| Bronnummer | B12 |
| Bron | Kit |
| Conclusies en / of aanbevelingen | Na optische analyse blijkt dit materiaal geen asbest te bevatten. |

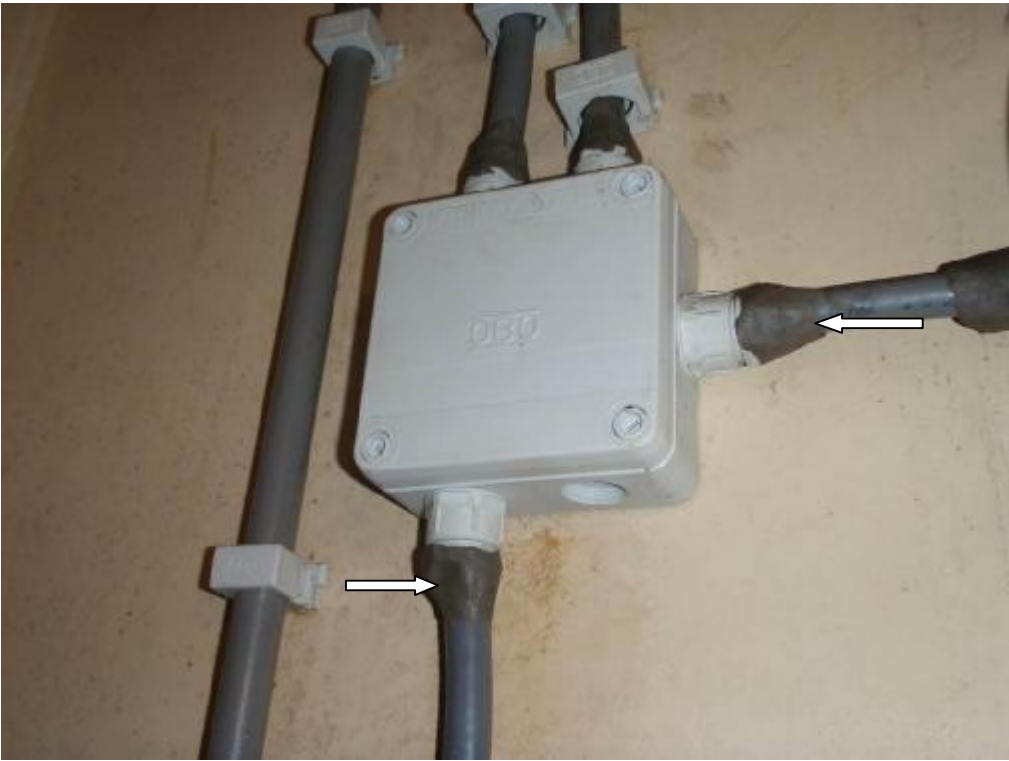
| Risicoklasse | Niet van toepassing |
| Conclusies en / of<br>aanbevelingen | Na optische analyse blijkt dit materiaal geen asbest te bevatten. |

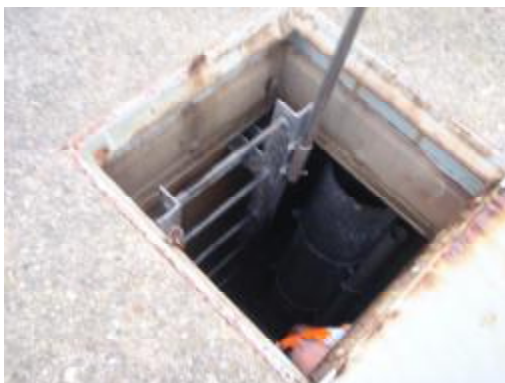
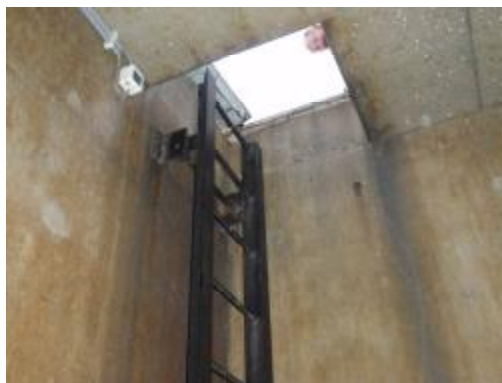
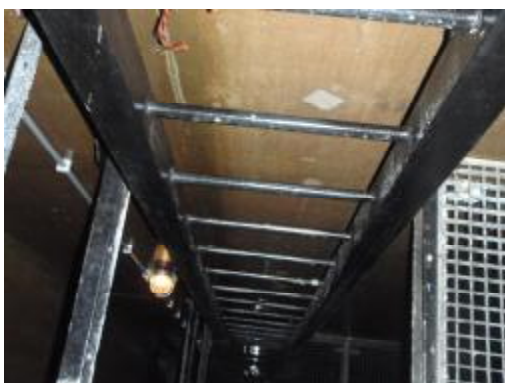
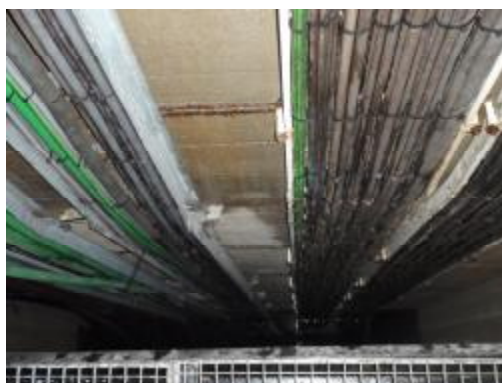
Foto 1 t/m 4: steekproefsgewijs zijn de peilkelder geïnspecteerd. Hierbij zijn geen asbestverdachte materialen aangetroffen.

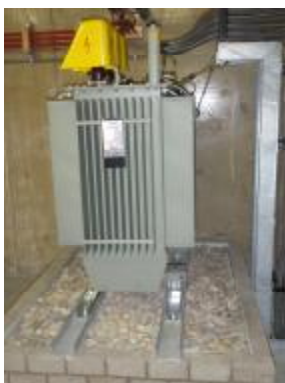
8. In de hoogspanningsruimte van het bedieningsgebouw is recentelijk een nieuwe trafo geplaatst. Deze is dus niet asbestverdacht.

Foto 5: in de hoogspanningsruimte van het bedieningsgebouw is recentelijk een nieuwe trafo geplaatst. Deze is dus niet asbestverdacht.
