Project	Spoorzone, renovatie gebouw 90
---------	--------------------------------

Onderdeel	Bestaande spanten A en B incl. versterkingen
-----------	----------------------------------------------

Get.	P.J. Braspeninx	Fase	Bestek	19-052
Gez.	ir. J.J.W.J. Houben	Status	Definitief	DSN04
Datum 1e uitgave	20-11-2020	Schaal	1:20 / 1:10	Projectnr. / tekening nr.

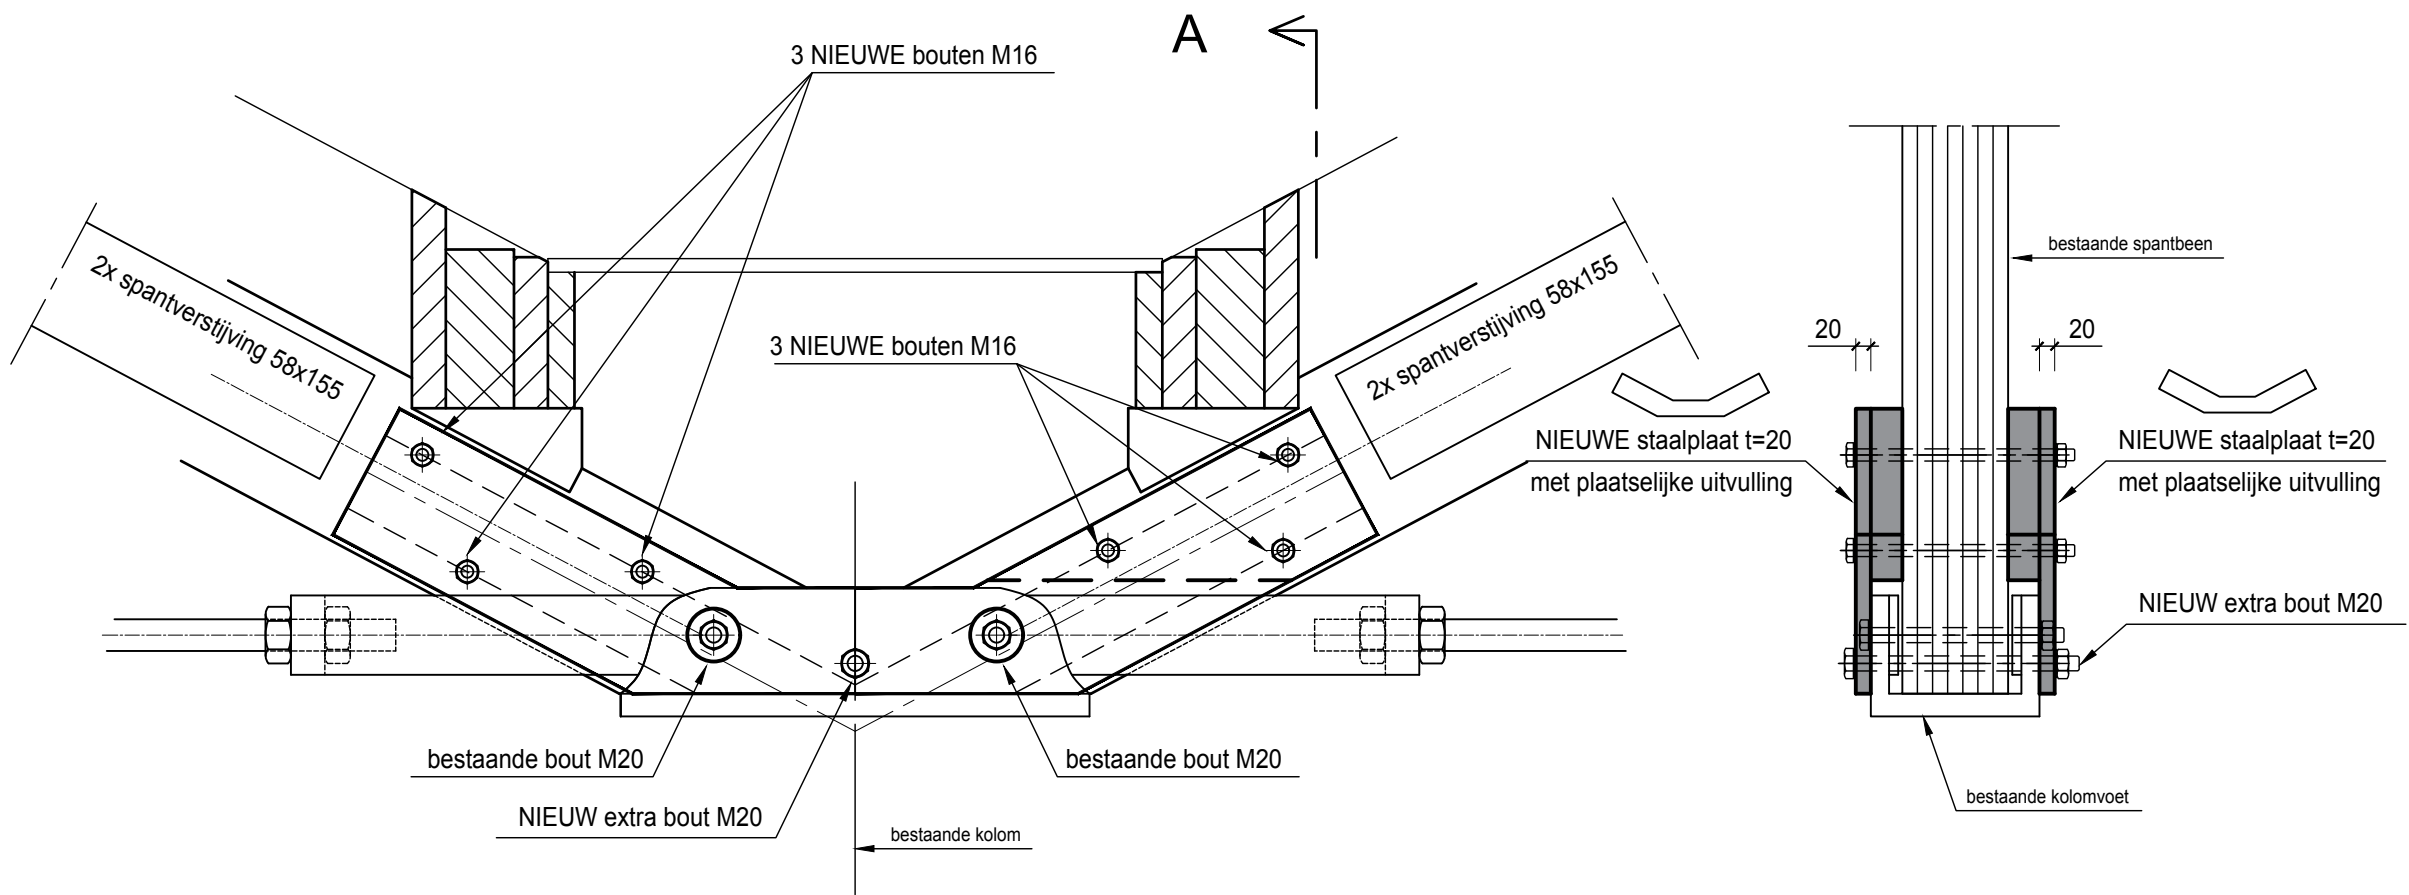
**knoopversterking spantbeen kvs-1
as 4-B**
schaal 1:10

In het werk is geconstateerd dat de tussenoplegging van twee spanten op as B-4 door houtrot is aangetast. Daartoe worden bovenstaande herstelmaatregelen geadviseerd. Door de aannemer dient de gehele kapconstructie op aantasting te worden gecontroleerd. Herstelmaatregelen als bovenstaand omschreven behoren tot de werkzaamheden van de aannemer.
