Figuur 1: Overzicht foto's gemaal Slauerhofflaan, begane grond. (De genoemde functies van de ruimtes betreft een oude indeling en worden niet meer als zodanig gebruikt)

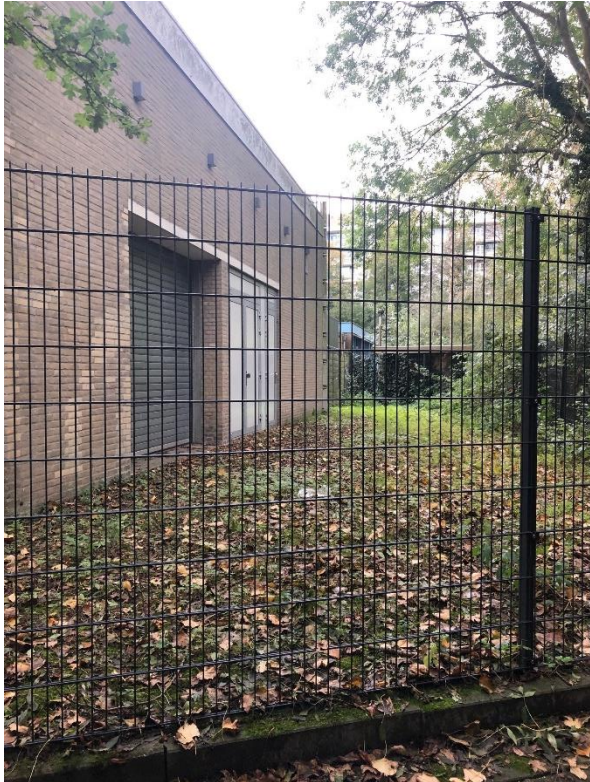
*Afbeelding 1: Zicht op zuidelijke gevel gebouw met toegang tot bedieningsruimte (rolluik links), meterkast (grijze deur midden) en ruimte "Veegpost reiniging" (grijze deur rechts)*

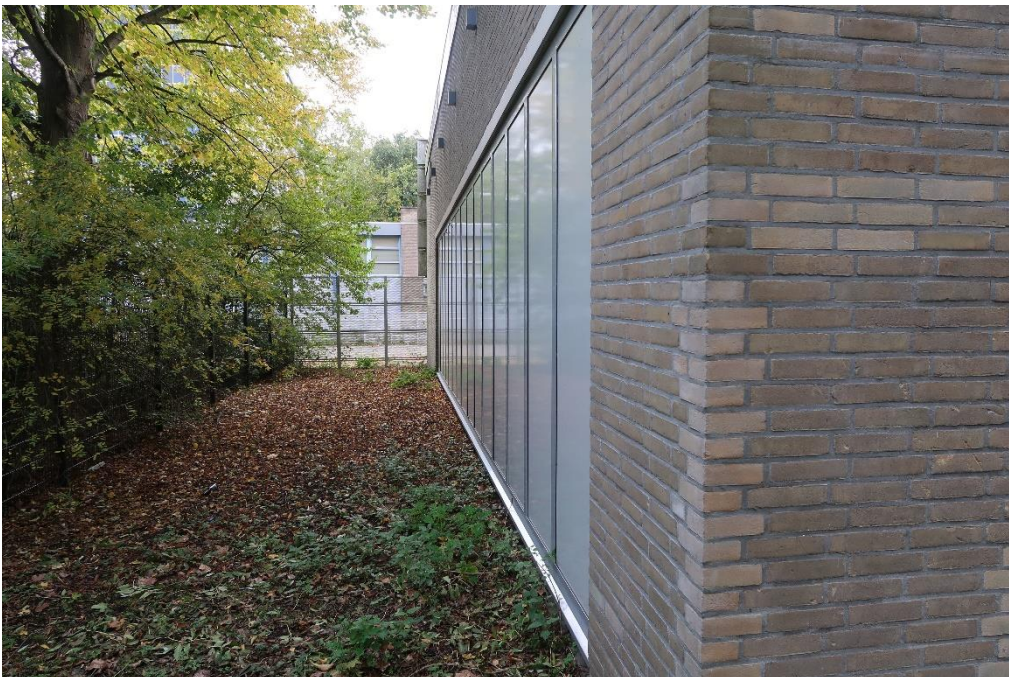
*Afbeelding 2: Zicht op westelijke gevel gebouw*

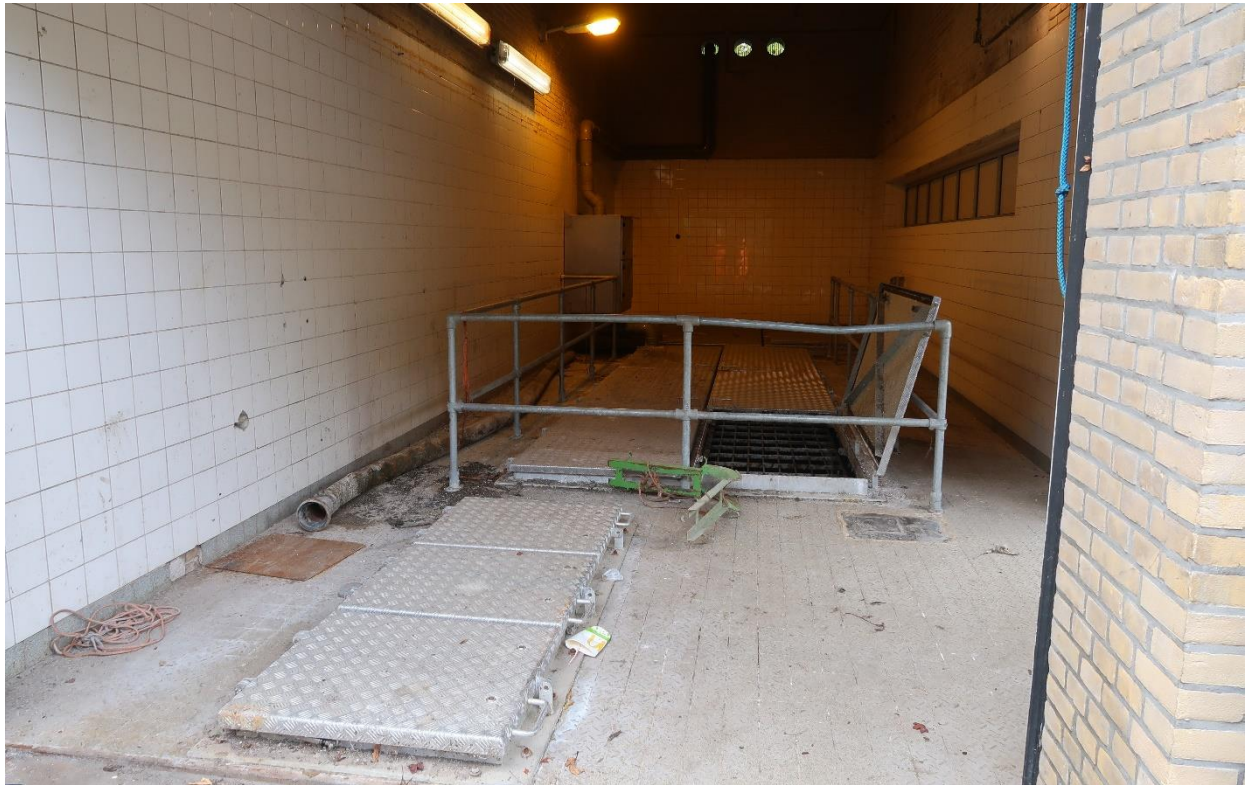
Afbeelding 3: Zicht op luiken ontvangstkoker (voorgrond), luiken zandvang/snijrooster (achtergrond) en bestaande geurfilterinstallatie (grijze kast aan linkerkant van ruimte)

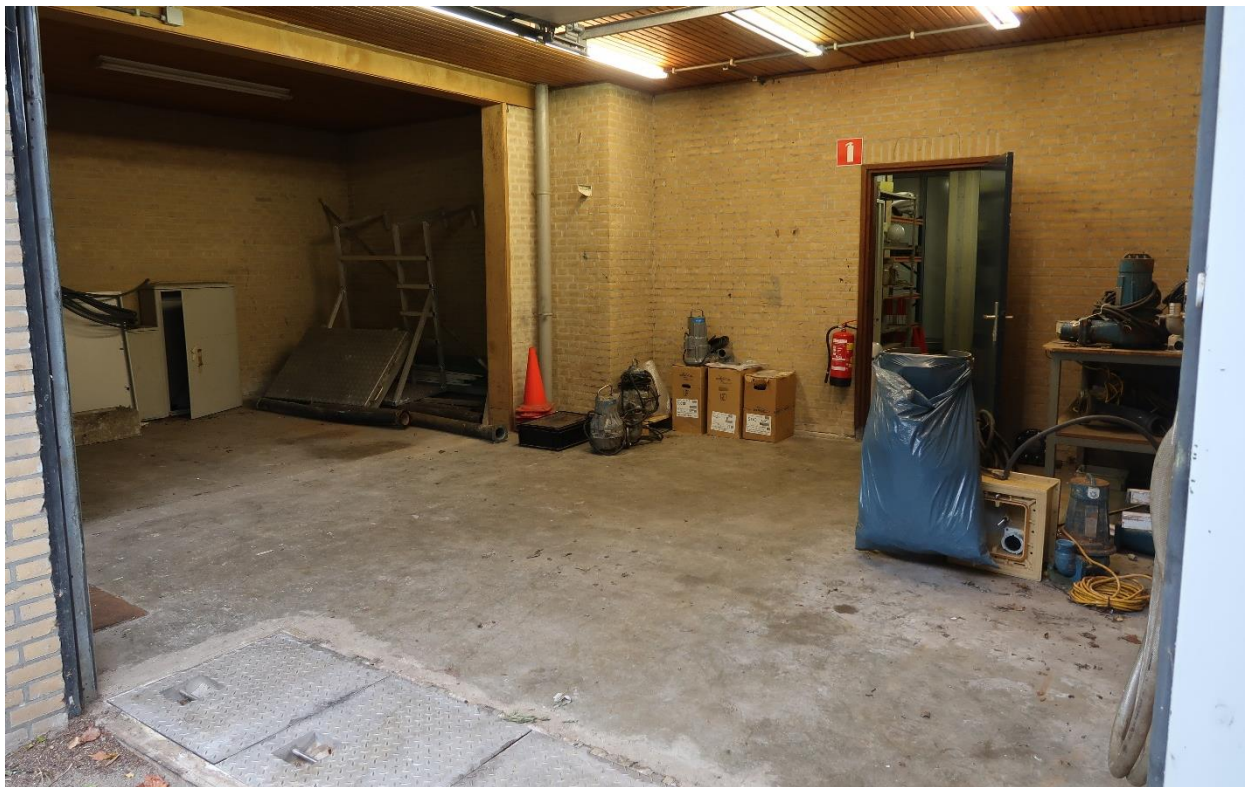
Afbeelding 4: Zicht op ruimte "Plantsoenendienst" (zie figuur 1) aan oostzijde gebouw. Zichtbaar zijn 3 toegangsluiken tot vuilwaterkelder met slingeroot

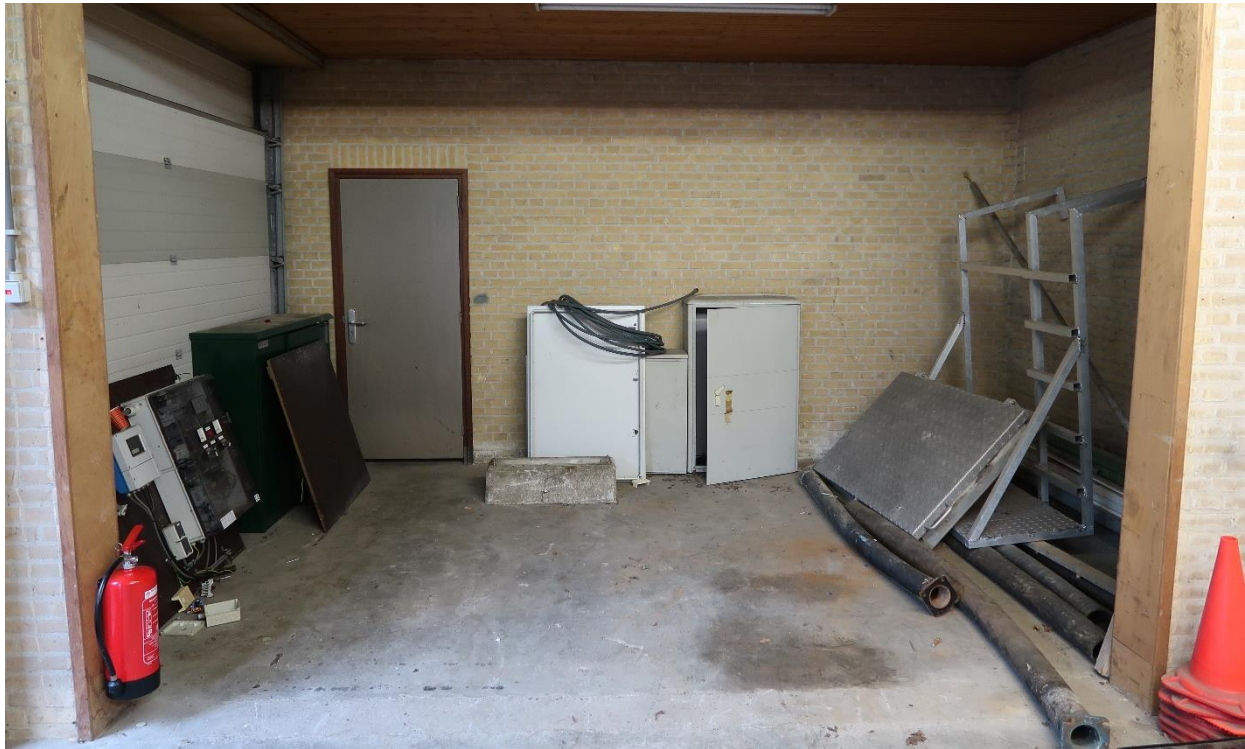
Afbeelding 5: Zicht op ruimte die in figuur 1 is aangeduid als "Onderhoud riolering". Originele muur tussen deze ruimte en ruimte "Plantsoendienst" is doorgebroken. Deur naar ruimte "Veegpost reiniging" ook zichtbaar.

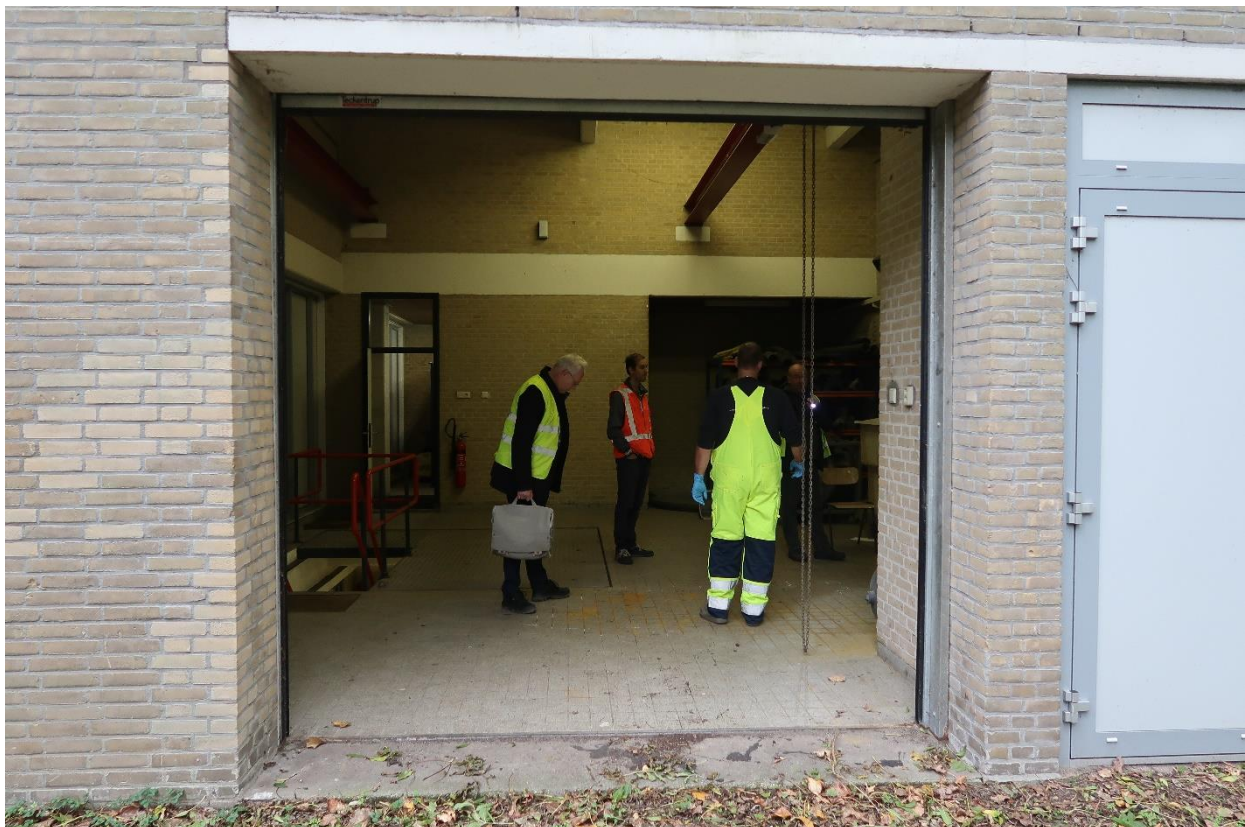
Afbeelding 6: Zicht op bedieningsruimte, met trap richting droge kelder en deur richting ruimte "Schaftlokaal" (zie figuur 1). Grijze deur in buitengevel aan rechterzijde van foto geeft toegang tot de meterkast.

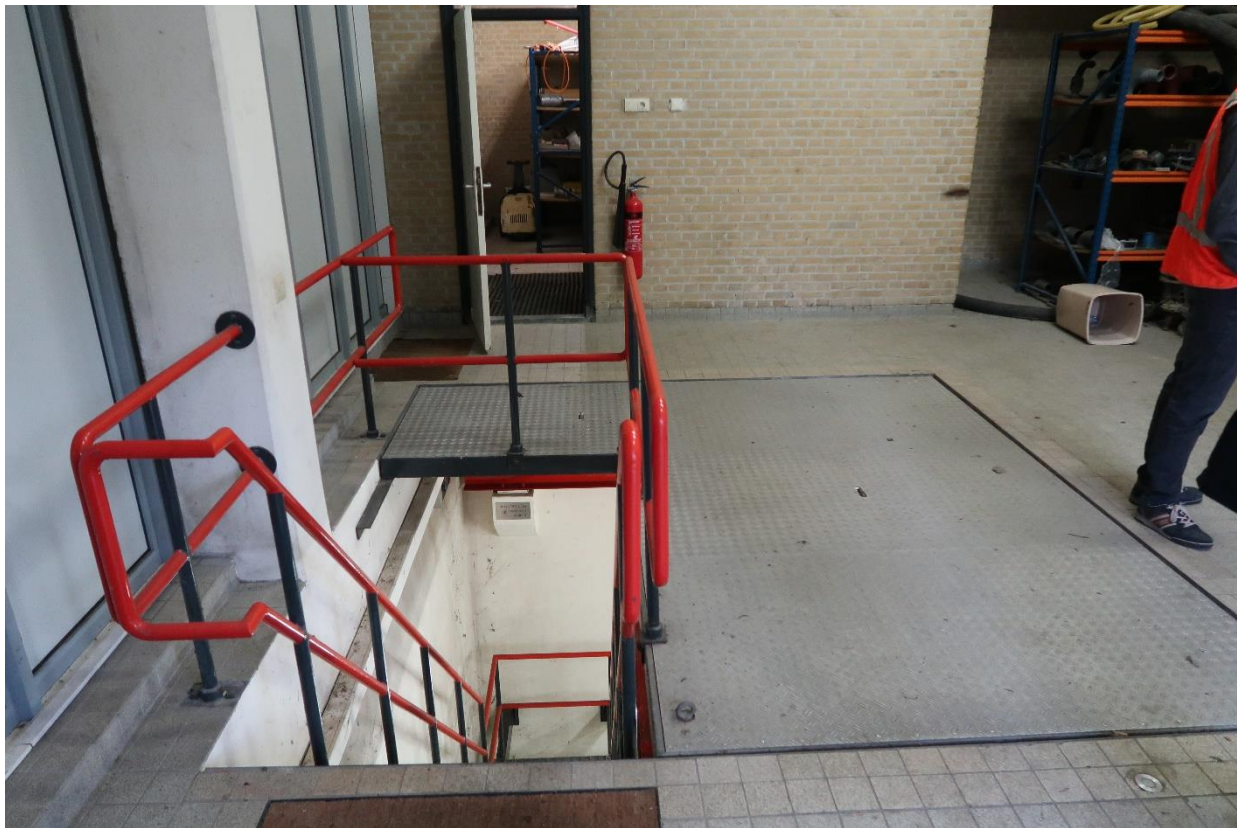
Afbeelding 7: Zicht op trap naar droge kelder. Traanplaat luik valt te verwijderen.

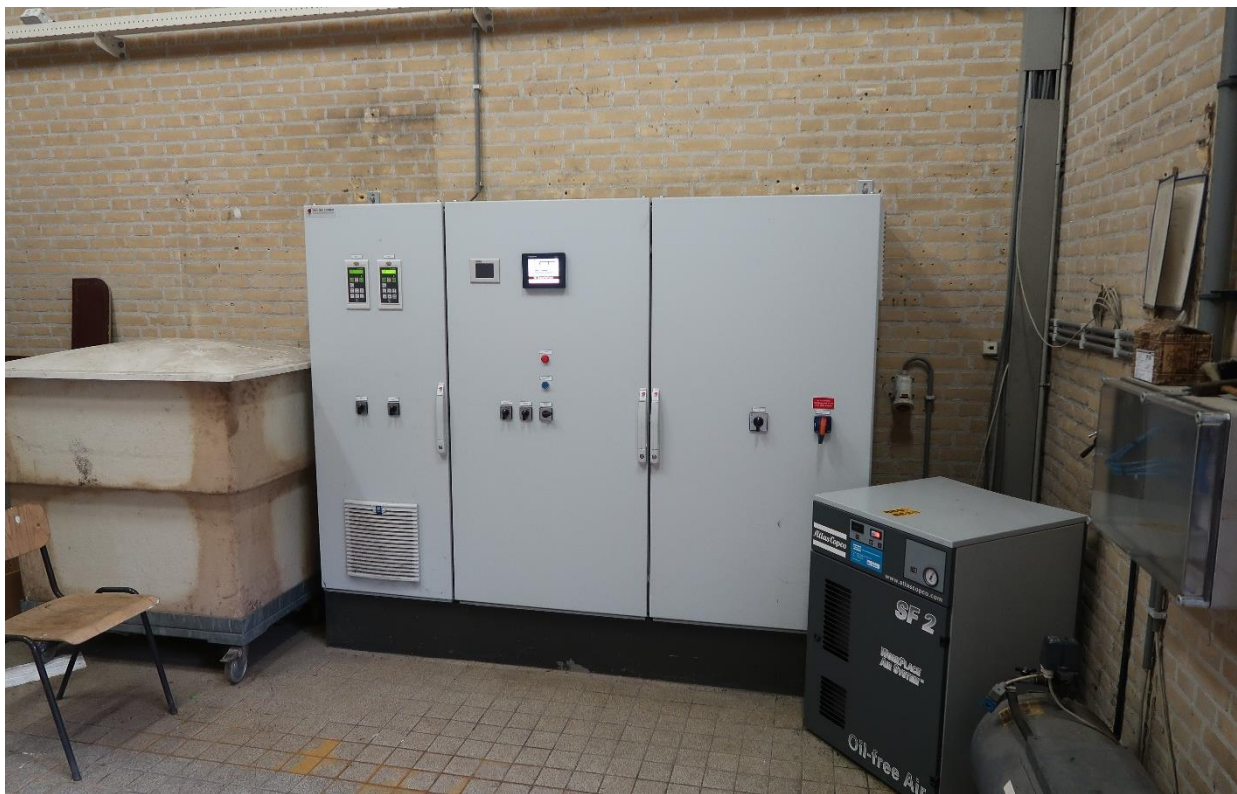
Afbeelding 8: Zicht op schakelkast pompen en luchtdrukinstallatie (rechts)

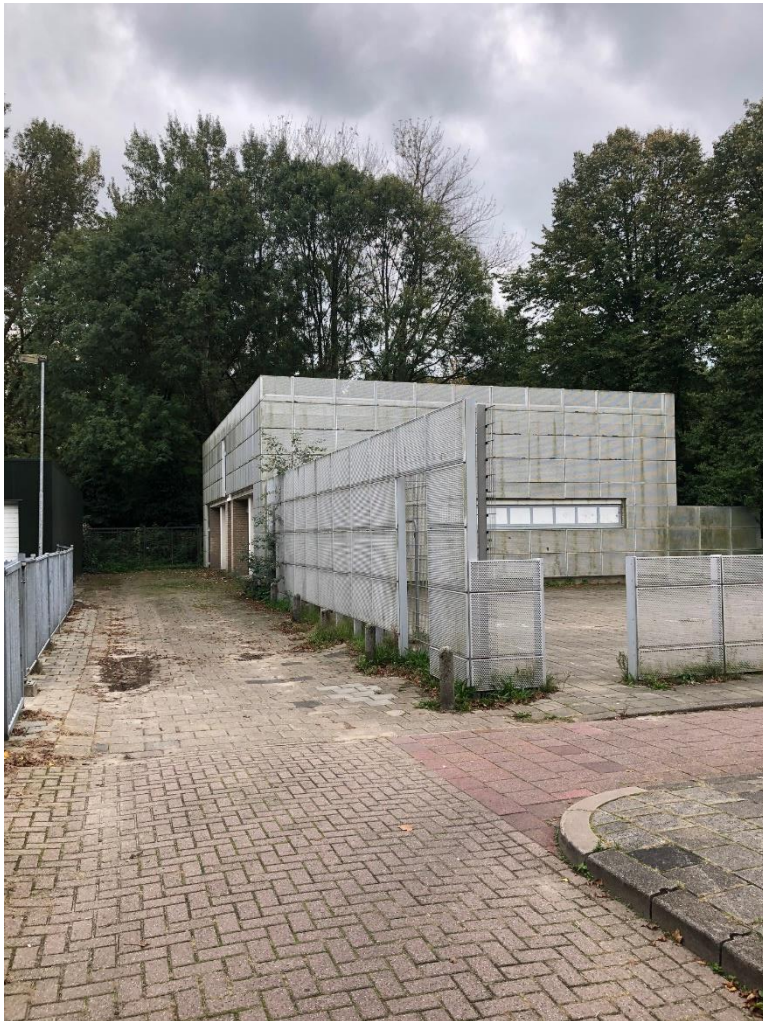
*Afbeelding 9: Zicht op noordelijke en oostelijke gevel van gebouw en voetbalplein aan noordzijde van gebouw. Aan de oostelijke gevel zijn de twee rolluiken zichtbaar. Deze geven toegang tot de ruimtes "Vuilveruimte" en "Onderhoud riolering" (zie figuur 1). De rode tegelbestrating aan de rechterzijde van de foto betreft het fietspad wat leidt naar de fiets- voetgangersbrug. Aan de linkerkant van de foto is het hekwerk van het schoolplein zichtbaar. De te renoveren vrijervalleiding ligt onder dit hek.*

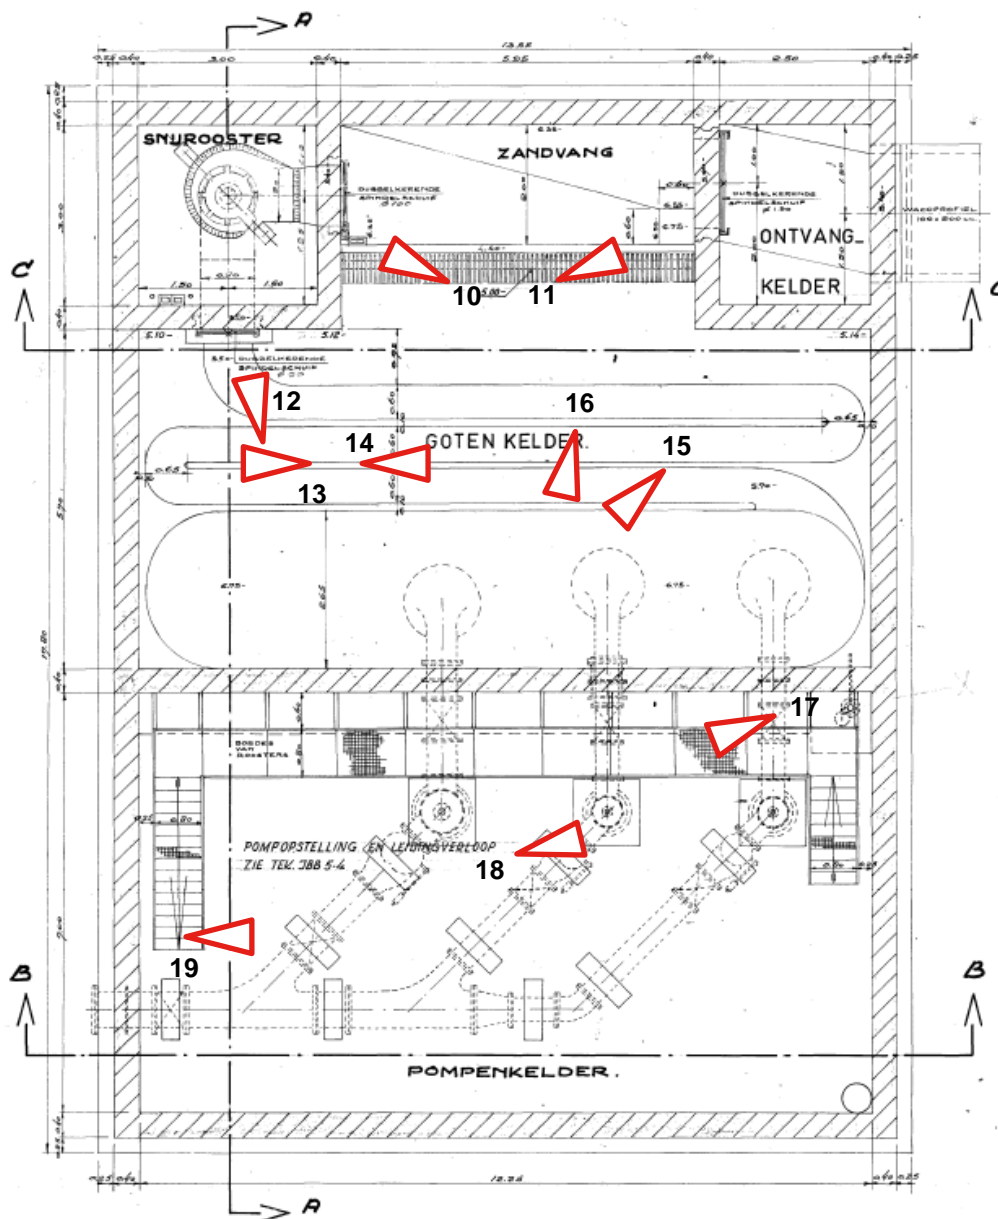
Figuur 2: Overzicht foto's gemaal Slauerhofflaan, natte en droge kelder. (In de huidige situatie is het snijrooster niet meer aanwezig. Tevens zijn 2 i.p.v. 3 pompen geïnstalleerd. De middelste muurdoorvoer is afgesloten, zie afbeelding 18)

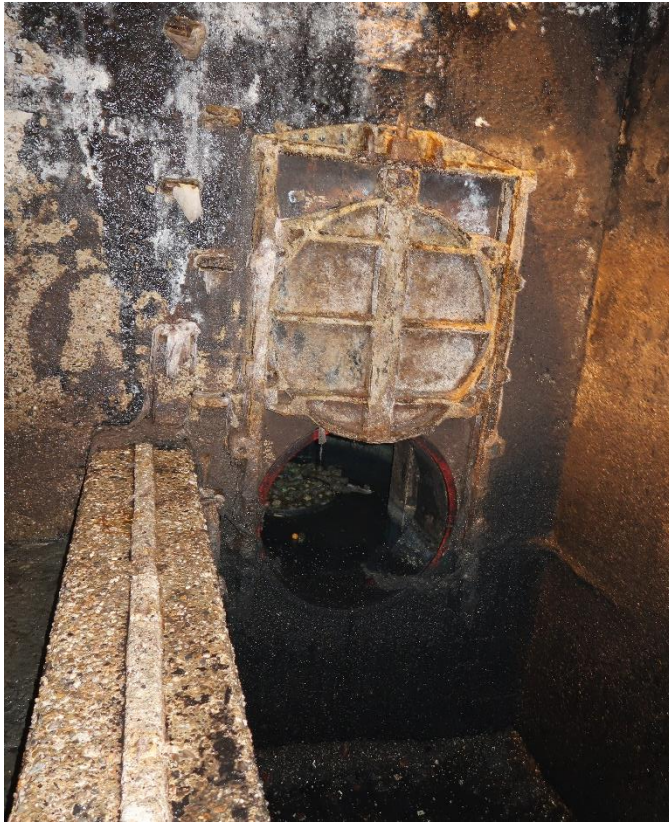
Afbeelding 10: Zicht op afsluiter tussen zandvang en snijrooster & muur tussen zandvang en gotenkelder

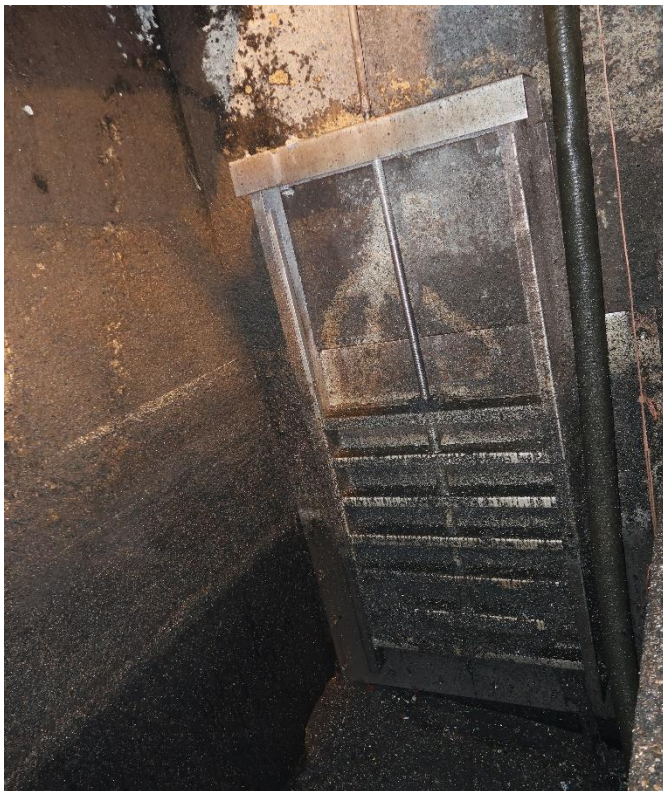
Afbeelding 11: Zicht op afsluiter tussen zandvang en ontvangkelder. Aan de rechterzijde van het luik is de tijdelijke zuigleiding zichtbaar t.b.v. het legen van de zandvang.

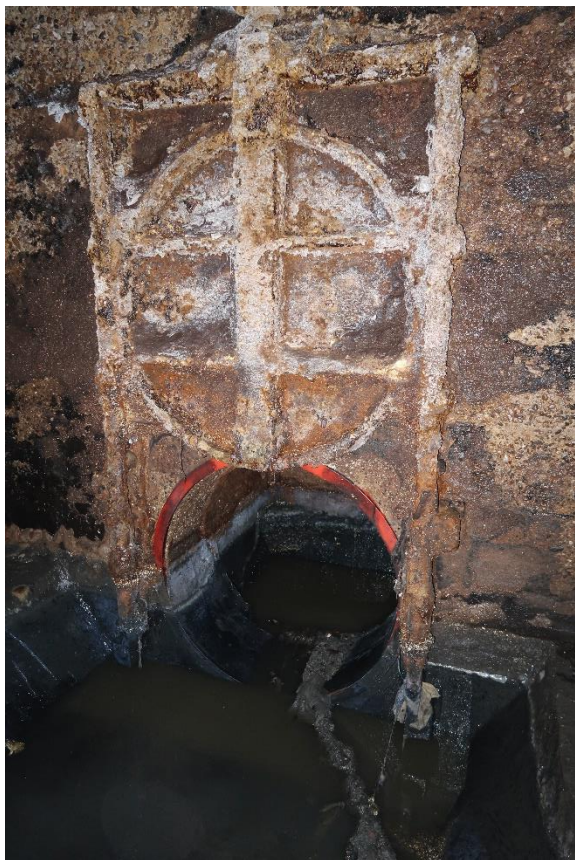
*Afbeelding 12: Zicht op afsluiter tussen snijrooster en gotenkelder*

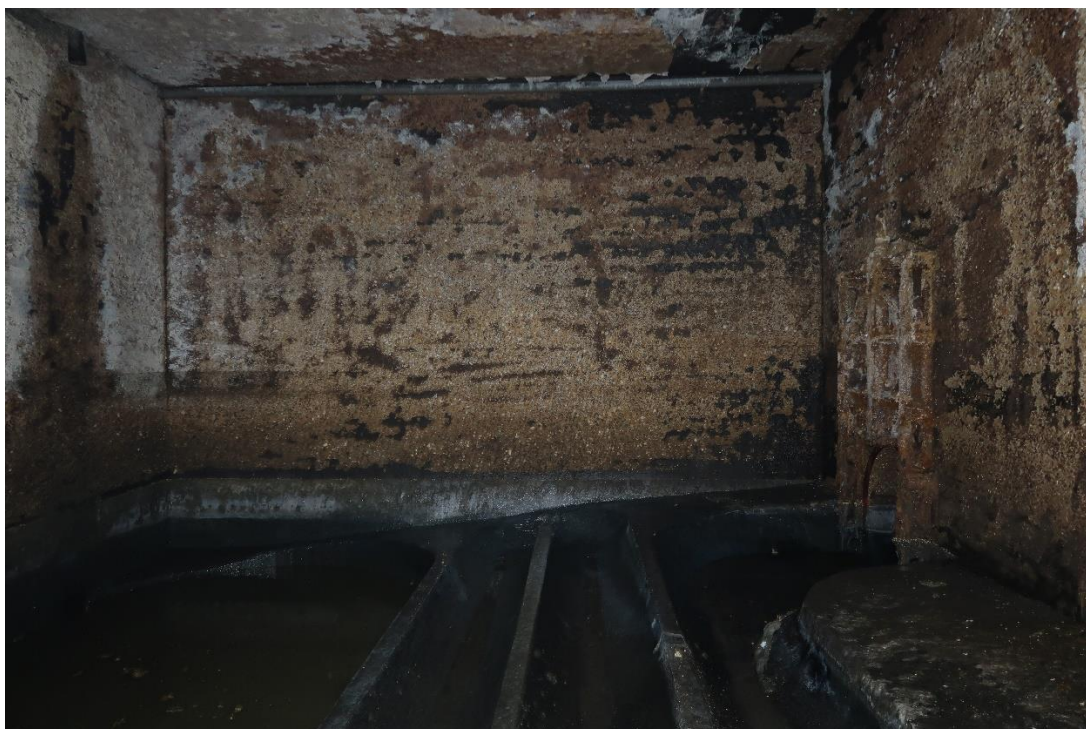
*Afbeelding 13: Zicht op slingergoten en westelijke keldermuur. Aan de rechteronderzijde is de afsluiter richting het snijrooster zichtbaar.*

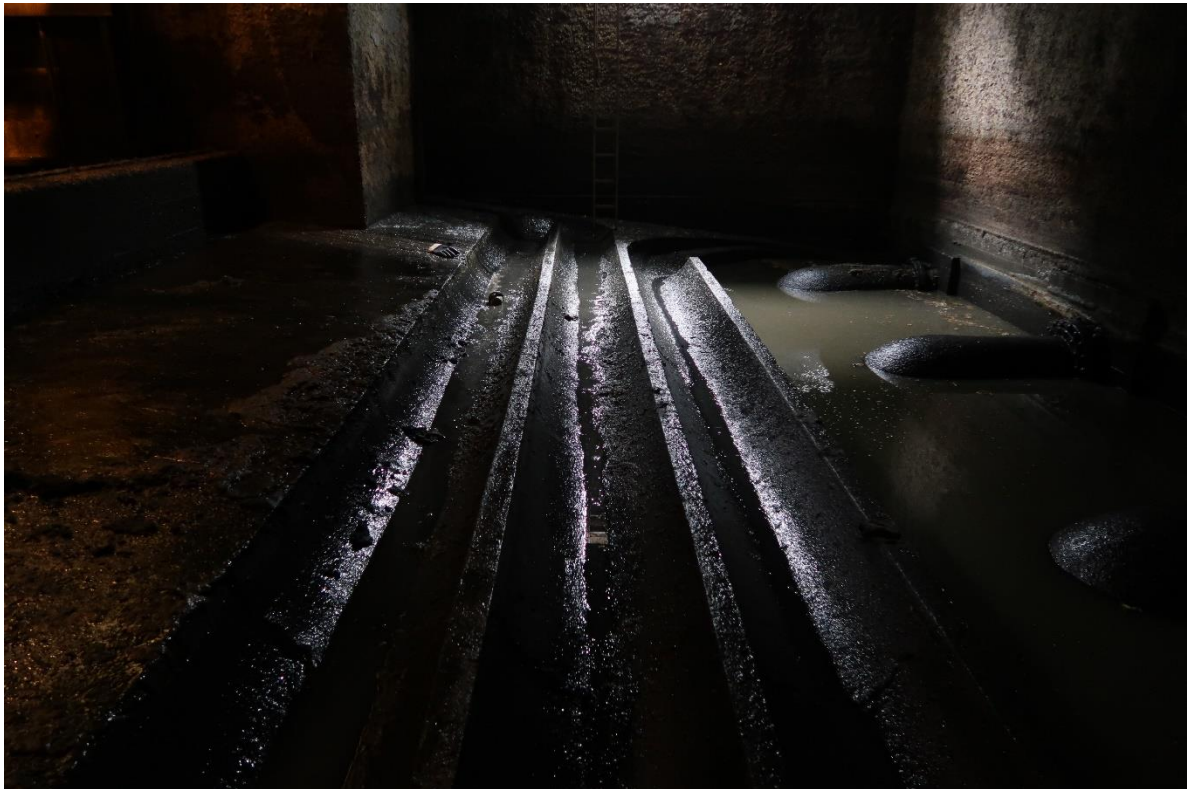
*Afbeelding 14: Zicht op oostelijke kelderwand met slingergoten en zuigmonden*

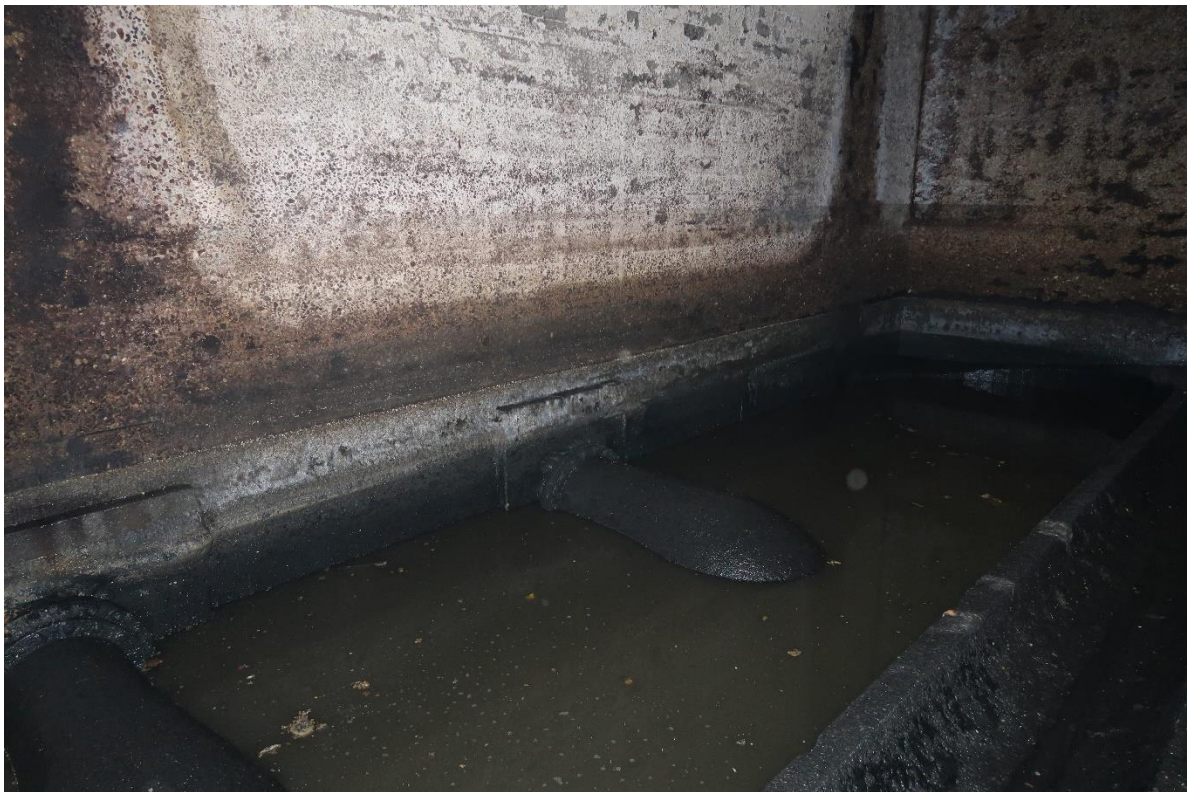
*Afbeelding 15: Zicht op de twee meest westelijke zuigmonden en de rand van de slingergoot.*

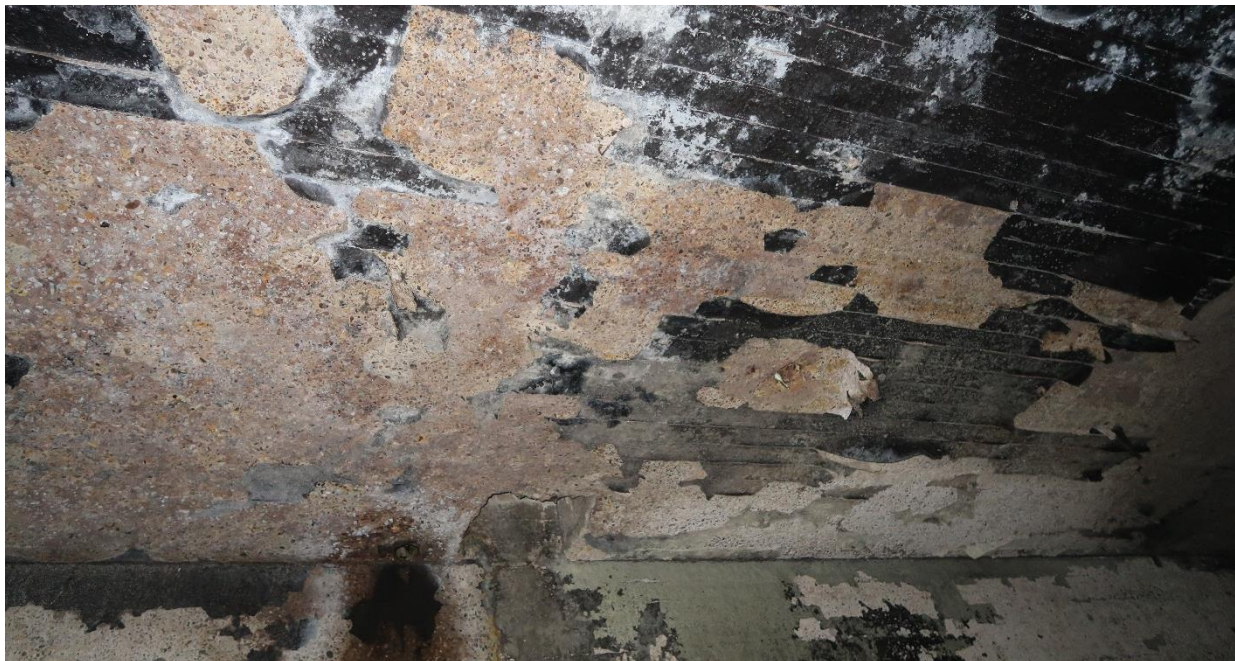
Afbeelding 16: Zicht op plafond natte kelder, zichtbaar is natte plek op de muur t.g.v. een lozingsleiding.

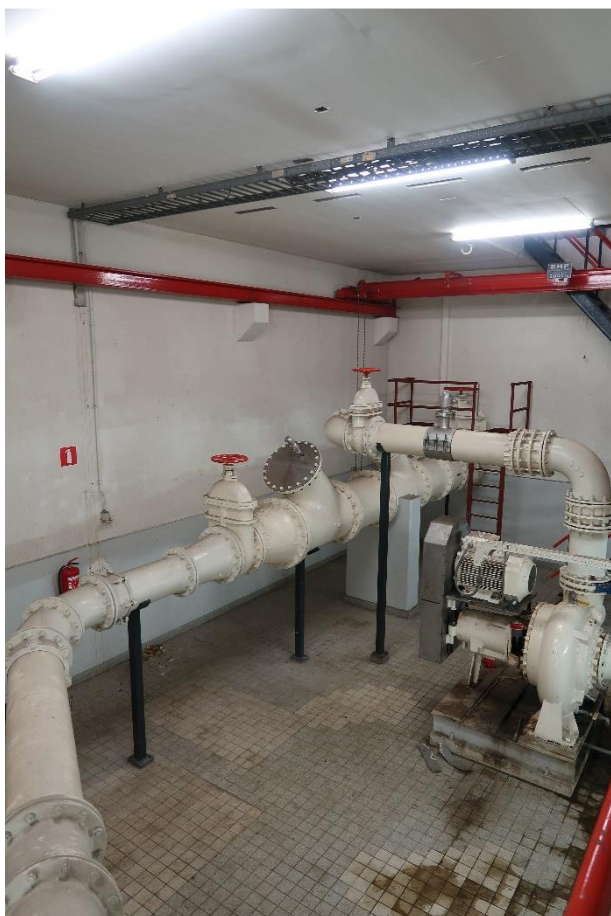
Afbeelding 17: Zicht op droge kelder, meest westelijke pomp, kraanbaan en uitgaande persleiding aan westzijde van het gebouw. Van de meest oostelijke pomp is slechts de afvoerende leiding te zien (links op de foto).

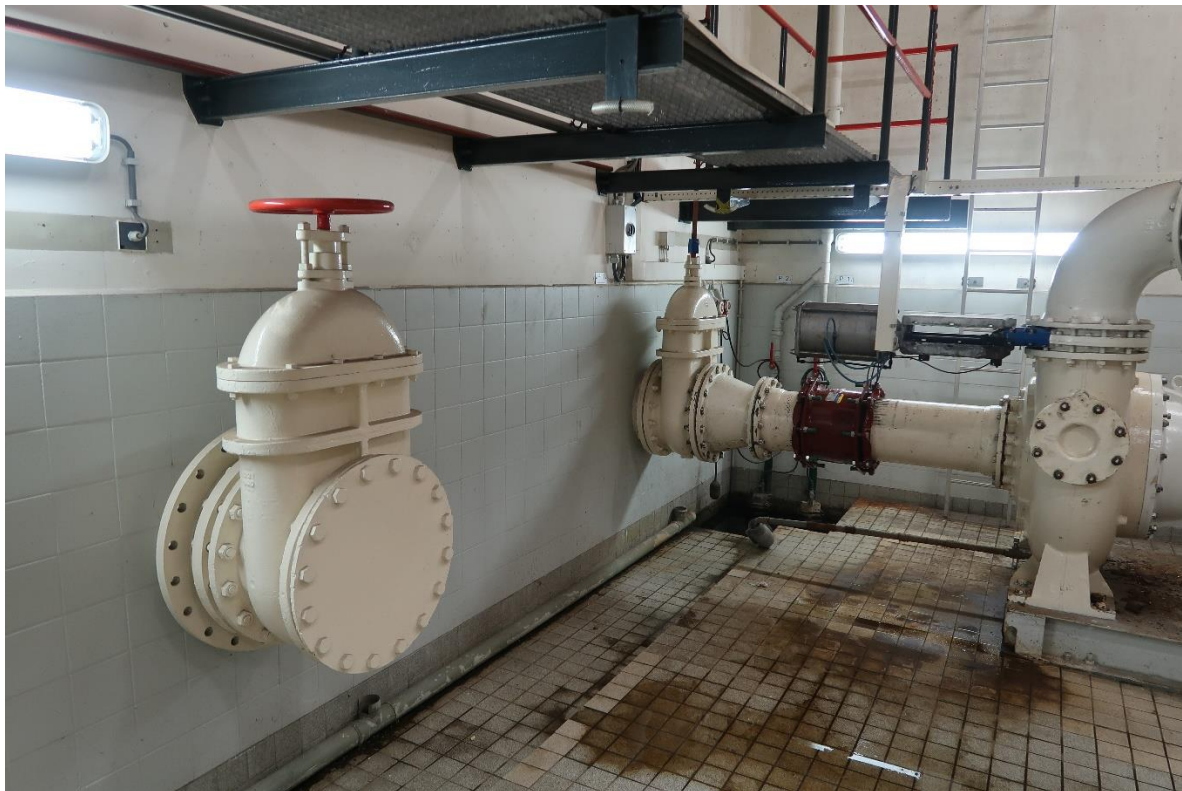
*Afbeelding 18: Zicht op de meest westelijke pomp en een afgesloten muurdoorvoer, behorende bij de middelsde zuigmond in de natte kelder. In de hoek van de ruimte zijn de twee lenspompen te zien.*

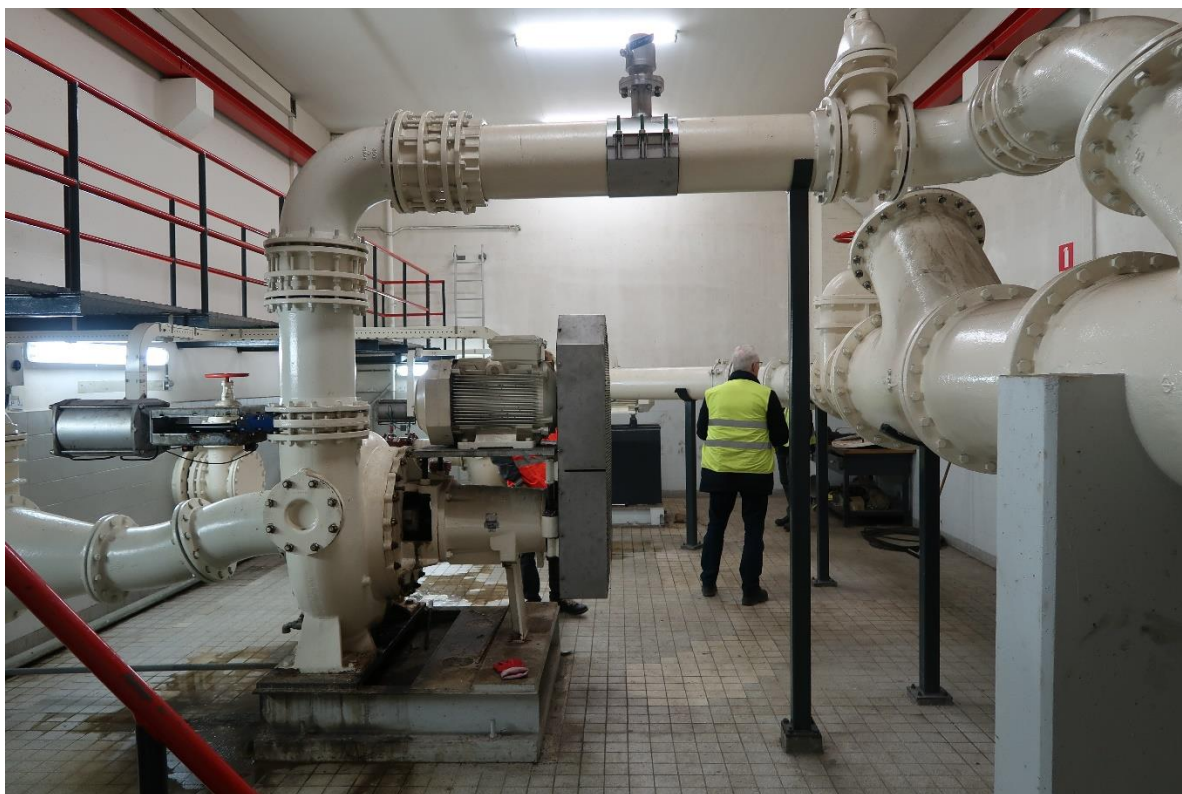
*Afbeelding 19: Zicht op de meest westelijke pomp in de droge kelder en bordes*

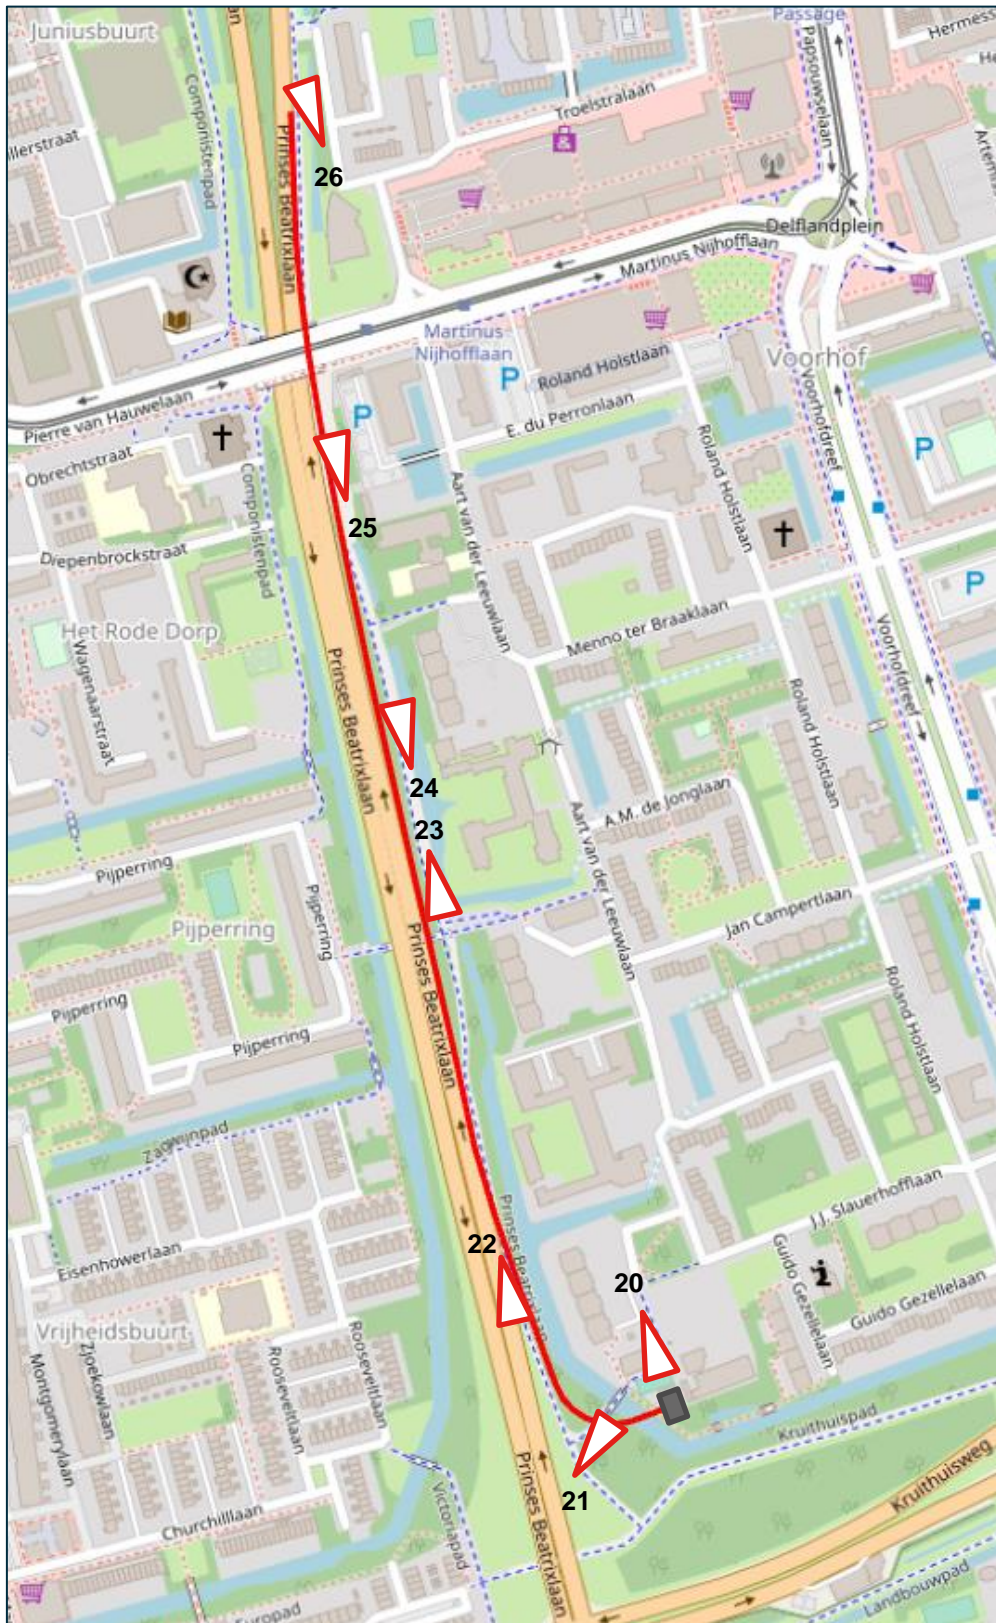
Figuur 3: Overzicht foto's gemaal Slauerhofflaan (grijs vierkant), tracé bestaande persleiding (rode lijn)

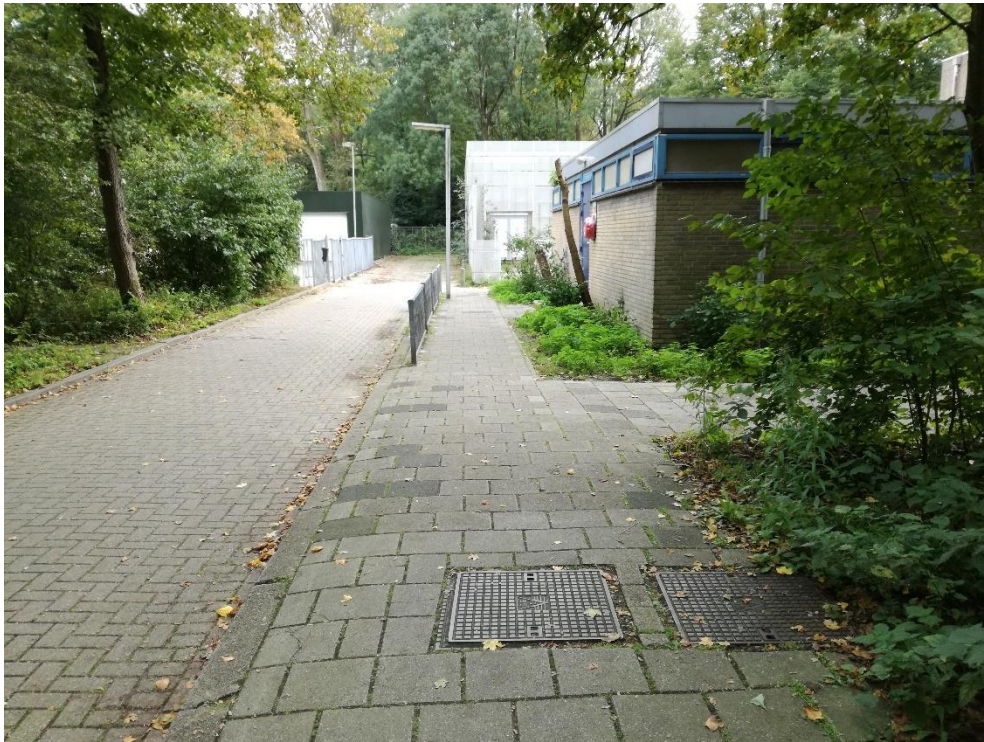
*Afbeelding 20: Zicht op sporthal en gemaal. Onder aan de foto zijn de twee putdeksels van put G21020 te zien.*

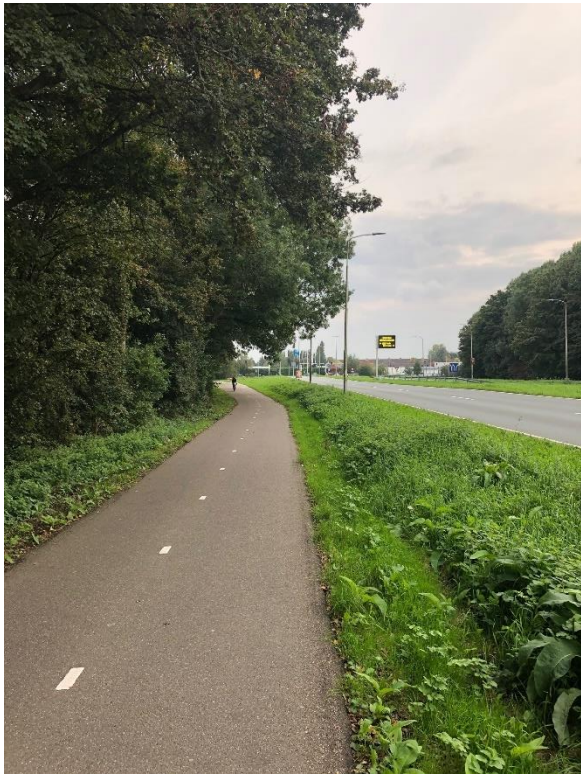
*Afbeelding 22: Zicht op fietspad en rijbaan Pr. Beatrixlaan, op deze locatie ligt de bestaande persleiding aan de oostzijde van het fietspad in de groenstrook (links op deze afbeelding).*

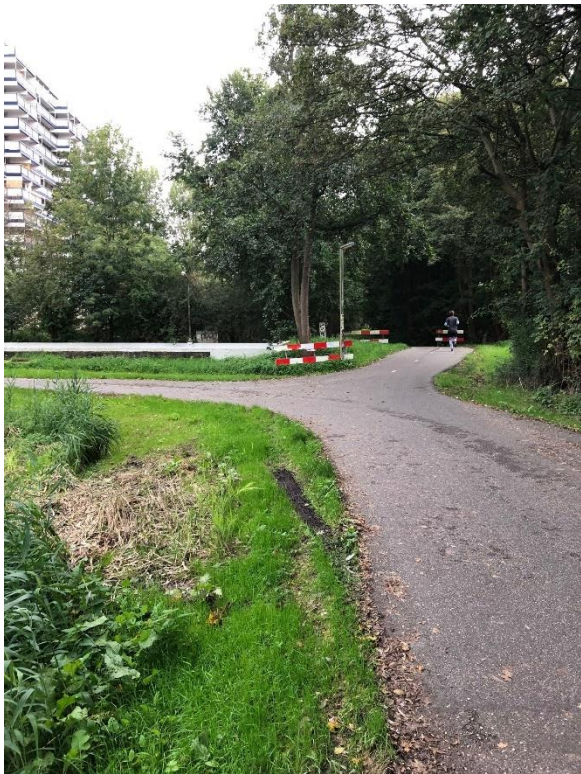
*Afbeelding 23: Zicht op fietspad boven Hoventunnel, de bestaande persleiding kruist deze constructie d.m.v. een zinker, gelegen tussen het fietspad en de rijbaan van de Pr. Beatrixlaan (rechts op deze afbeelding).*

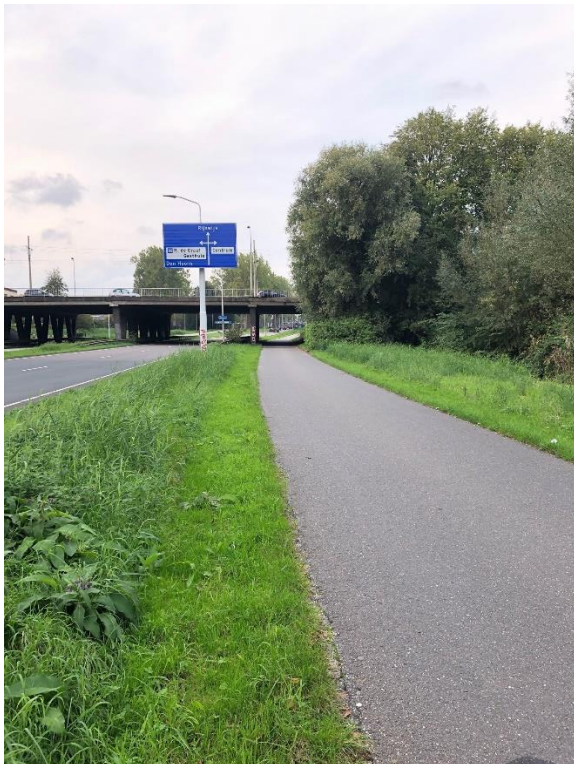
*Afbeelding 25: Zicht op viaduct Martinus Nijhofflaan, de bestaande persleiding ligt op deze locatie in de berm tussen het fietspad en de rijbaan van de Pr. Beatrixlaan.*

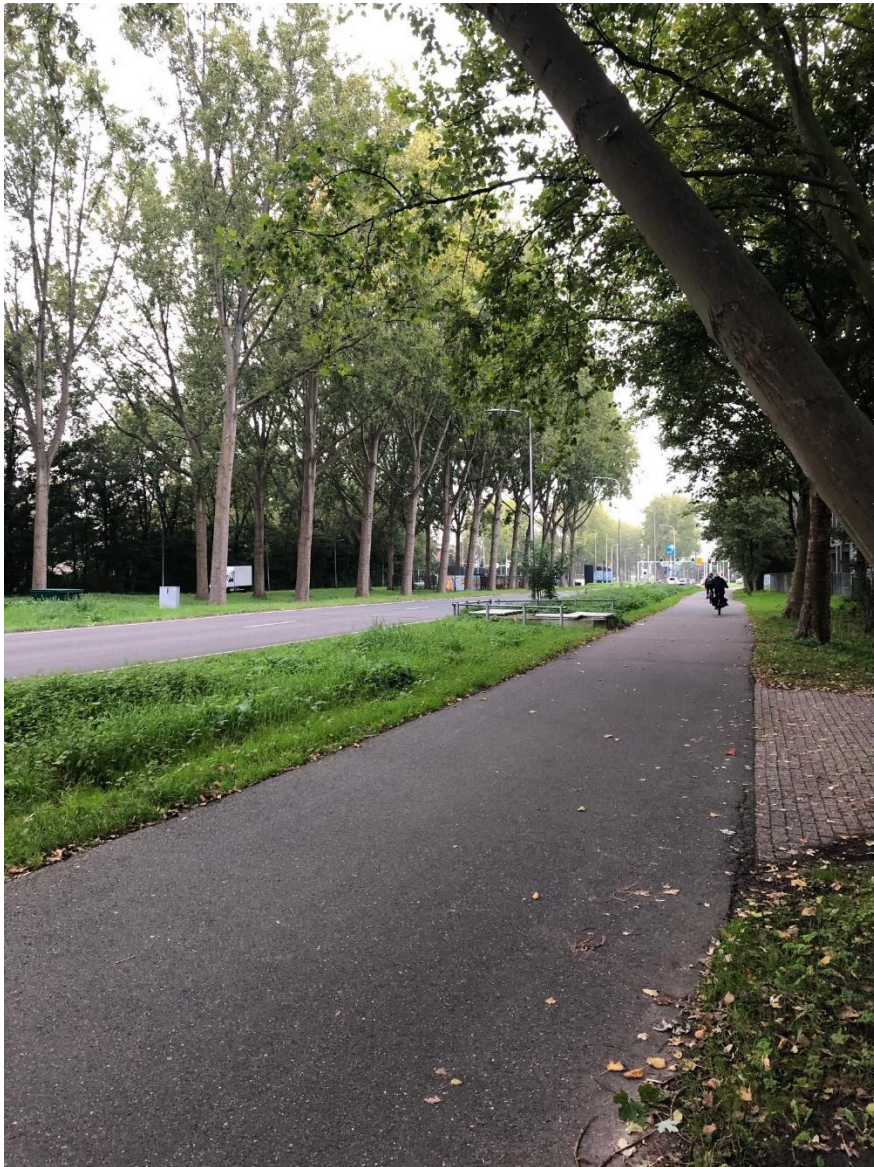
*Afbeelding 26: Zicht op rijbaan Pr. Beatrixlaan en fietspad, ten hoogte van lozingspunt Poptahof. In de berm tussen de rijbaan en het fietspad is de putconstructie zichtbaar waarin de persleiding vanuit Zuidplantsoen aansluit. In de middenberm zijn 2 kasten te zien ter plaatse van de lozingsput van het gemaal Slauerhofflaan.*
