# Vooronderzoek Conventionele Explosieven

## Rapportage

**Projectnummer:** GPR8259

Vooronderzoek naar de aanwezigheid van conventionele explosieven ter plaatse van het project 'Gemeentebreed Vooronderzoek CE Gemeente Sliedrecht'

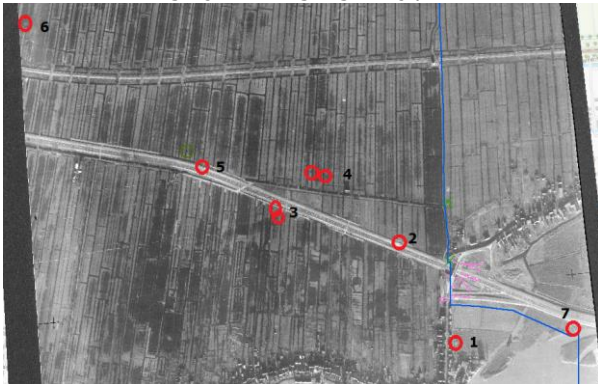
\*\*\* Locatie mogelijke blindganger bij punt 5, zie onderstaande afbeelding.

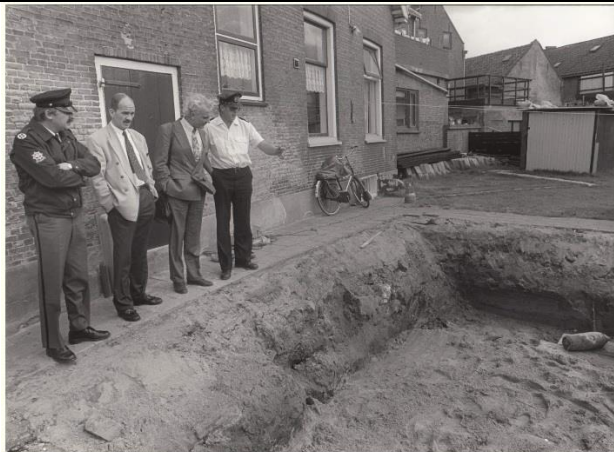
| Gemeente Sliedrecht | | | | | Analyse bronnenmateriaal | | |
|---|---|---|---|---|---|---|---|
| | 1989 | <br><small>016b-195 - Wijk C - Bom tegenover van Eijk</small><br>Vliegtuigbom bij Eijk, Wijk C, Molenpad | HVS Fotocollectie | Internet | | | |

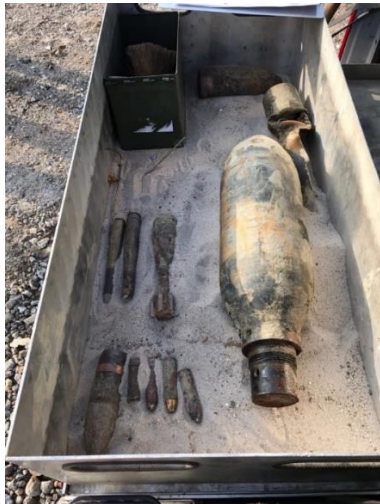
| Gemeente Sliedrecht | | | | | Analyse bronnenmateriaal | | |
|---|---|---|---|---|---|---|---|
| 8259-037 | 27-09-2017 | <p>Tijdens baggerwerk in de Volkerhaven bij <b>Het Plaatje in Sliedrecht zijn diverse granaten en een raketkop uit de Tweede Wereldoorlog aangetroffen</b>. De gecontroleerde ontploffing van de explosieven heeft woensdag 27 september – onder begeleiding van de Explosieven Opruimingsdienst Defensie (EODD) – plaatsgevonden in Dordrecht, omdat de beoogde locatie in Sliedrecht hiervoor niet geschikt was.</p> <p>De vondsten zijn recent gedaan door Van den Herik Sliedrecht. Wij voeren baggerwerk uit in opdracht van de Regionale Ontwikkelingsmaatschappij Drechtsteden en zijn gespecialiseerd in het werken onder dergelijke omstandigheden. De explosieven zijn deskundig en met de grootst mogelijke zorg veilig gesteld, waardoor ze geen gevaar hebben gevormd voor de omgeving.</p> <p>De Volkerhaven bij Het Plaatje in Sliedrecht wordt op diepte gebracht om straks ruimte te bieden aan de werkzaamheden van Scheepswerf Boer. Bij de voorbereidingen van dit werk werd duidelijk dat wellicht niet-ontplofte explosieven uit de Tweede Wereldoorlog aangetroffen konden worden. In de winter van 1944 en 1945 is de haven beschoten en gebombardeerd, waarbij naar alle waarschijnlijkheid niet alle gebruikte munitie zijn afgegaan. Bij het bouwrijp maken van het terrein werd hier al rekening mee gehouden, maar werd niets aangetroffen.</p> <p>Noot TA. Op de foto zijn naast een 60 lbs raket, granaten van 2 cm (verschoten en compleet schot) zichtbaar, evenals (vermoedelijk) Oud-Hollandse granaten van een 7 veld en een mortiergranaat van onbekend kaliber.</p> | Hetkontakt<br>volkerhaven,<br>rom-d Plaatje<br><br>Johan Barnhoorn | Internet<br><br>T&A Survey | | | |
