| Dakrenovatie en plaatsing zonnepanelen PI Dordrecht | |
| kerkeplaat 25 Dordrecht | |
| Overzichten dakdelen en -typen | |
| Bestaande toestand | |

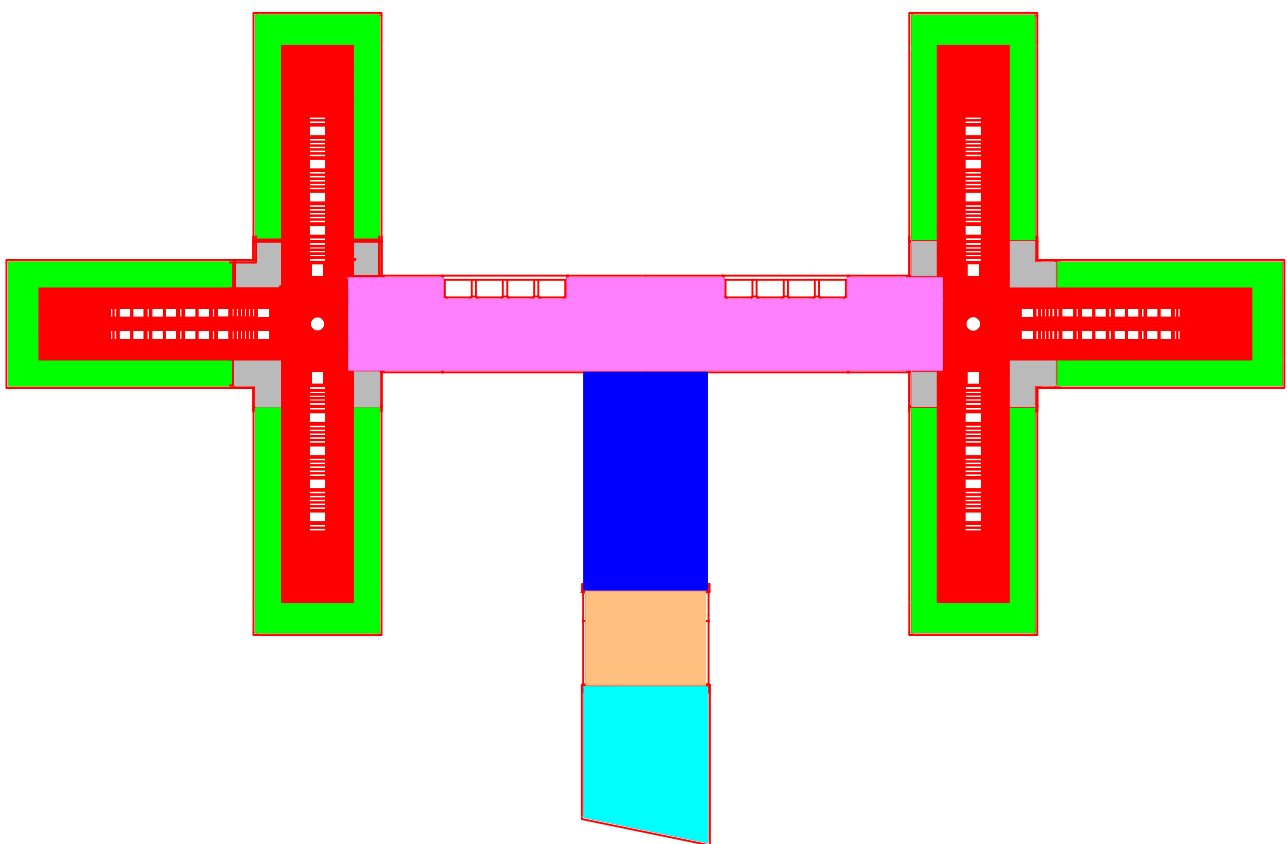
Overzicht dakvlak niveaus

Gemiddeld b.k. dak

- Ca. 17800 +p
- Ca. 11030 +p
- Ca. 10090 +p
- Ca. 9750 +p
- Ca. 9300 +p
- Ca. 7180 +p
- Ca. 3685 +p

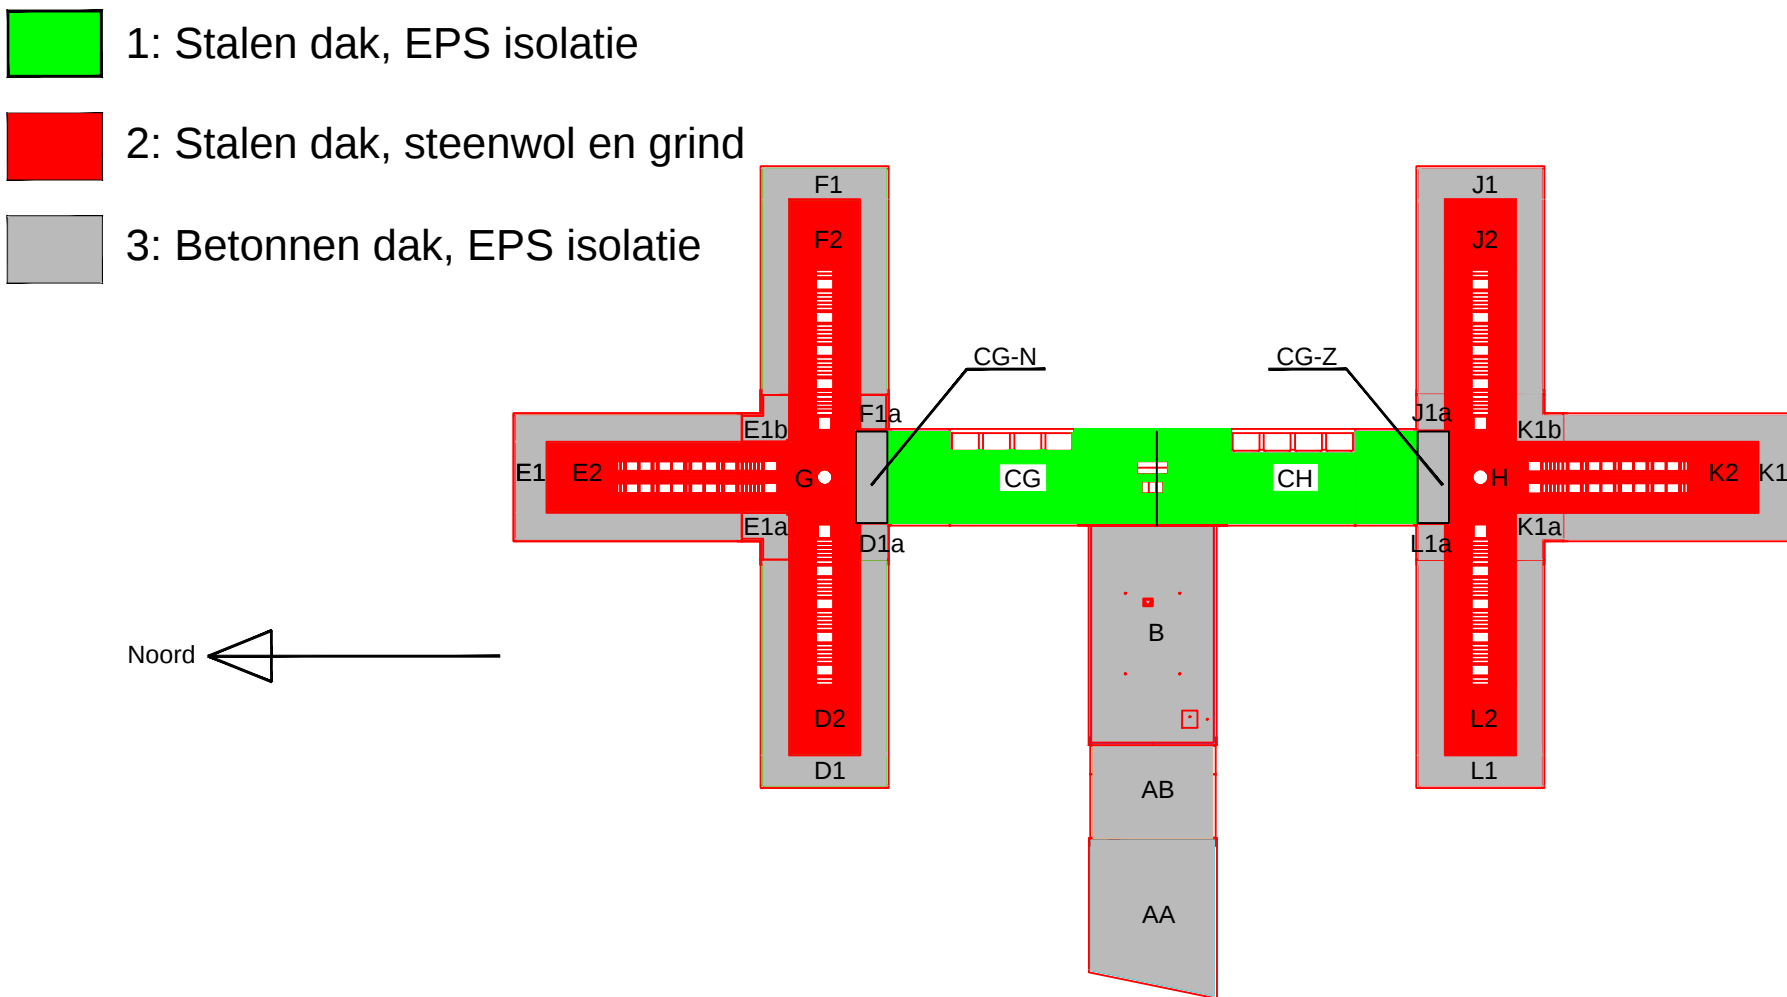
Overzicht daksystemen

Constructie isolatie en grind
