## **Conditionering en techniek**

Bijlage 1 bij De Vraag  
Renovatie Prinses Marijkesluis

| Datum | 8 februari 2021 |

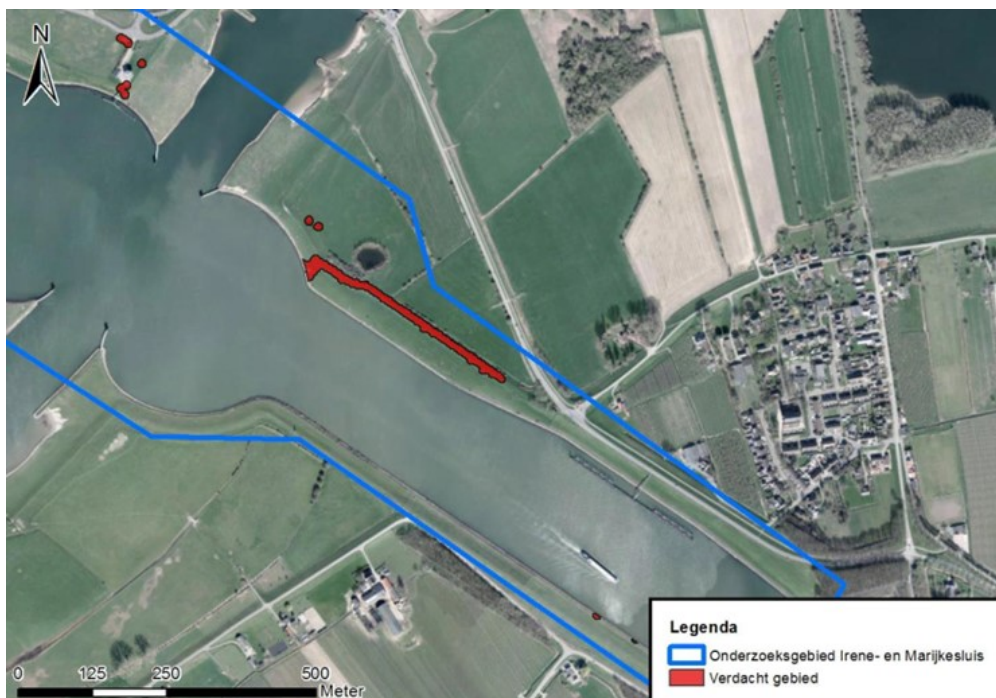
*Figuur 4 Het verdachte gebied is in bovenstaande figuur met rood weergegeven.*

In het onderzoek uitgevoerd in 2015 (14S032-01-VO-02) ligt de begrenzing van het onderzoeksgebied op de buitenzijde (Lek-zijde) van de Prinses Marijkesluis. In dit rapport wordt gesteld dat in een deel van het onderzoeksgebied kleinkalibermunitie, hand- en/of geweergrenaten of toebehoren van munitie kunnen zijn achtergebleven (gedumpt of begraven) in stellingen die binnen het onderzoeksgebied lagen. Het

onderzoeksgebied wordt daarom als gedeeltelijk verdacht beschouwd. Het verdachte gebied is in Figuur 4 met rood aangegeven.
