Meetrapport nr. 2020232

Plaats Haarlem

Locatie HYS Haarlem Yildiz Spor

Prüf- und Messprotokoll

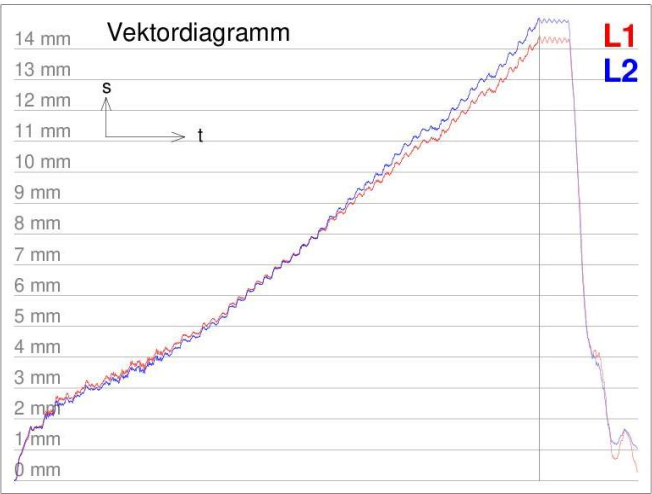
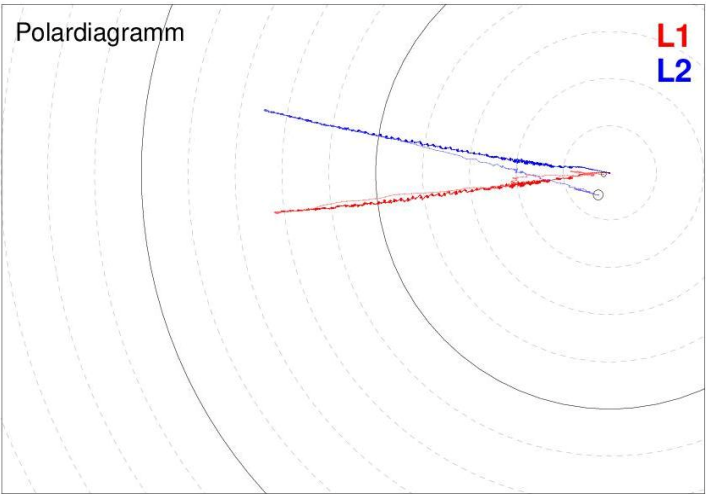
Auslenkung bei max Last

Laserweg (L1) : 14.4 mm  
Laserweg (L2) : 15.0 mm  
Torsion zwischen L1 / L2 : 17.37 Grad

Nettobiegung bei max Last

Laserweg zwischen L1 / L2 : 0.6 mm

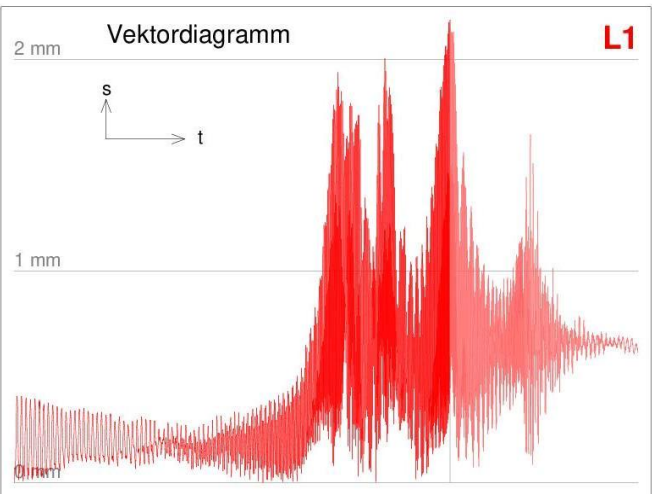
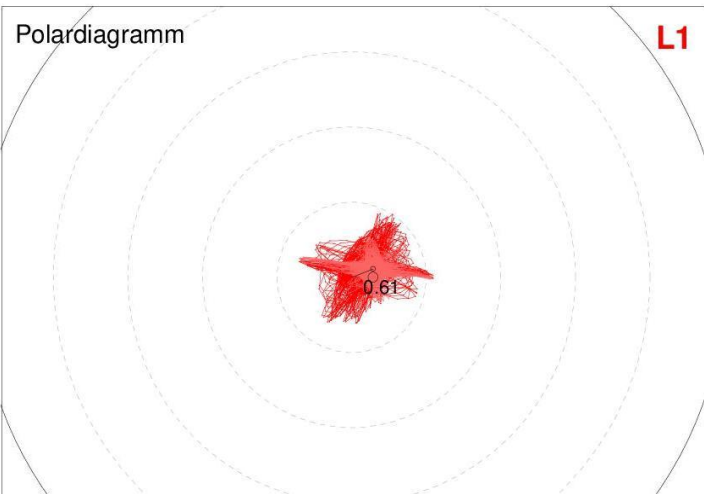
**Opmerking** D38

Bemerkung : Mast staat overdadig scheef, zie foto D38, OCMast / Objekt am Prüfende ohne Last

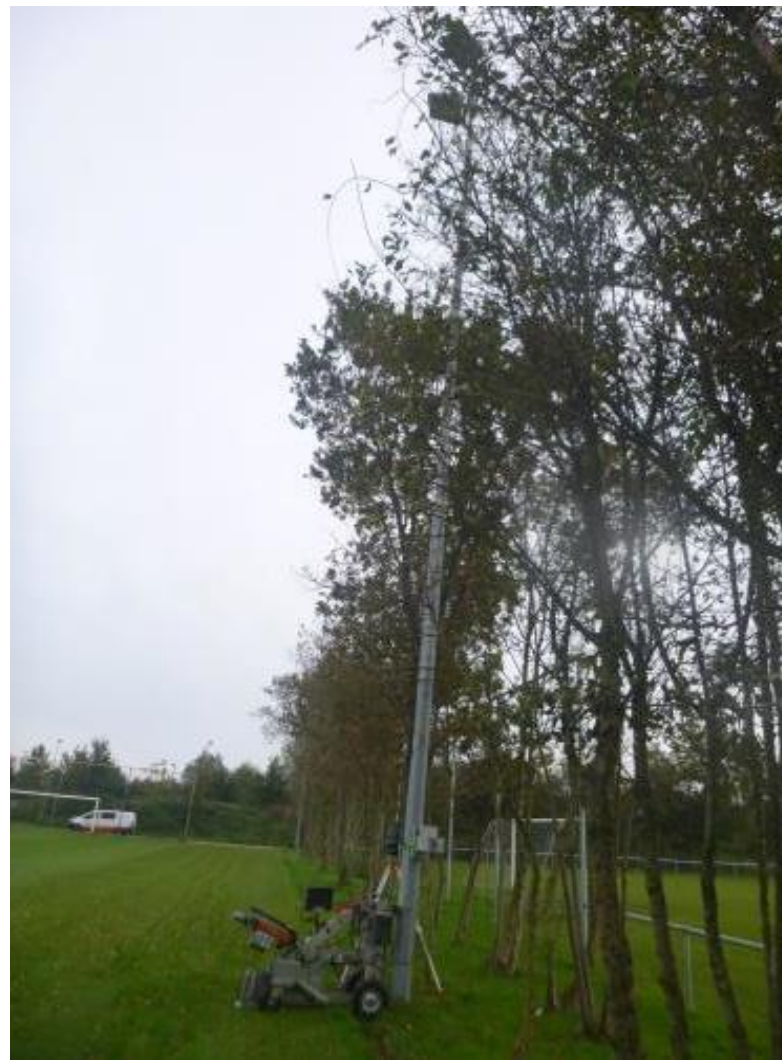
Bemerkung : Mast staat overdadig scheef, zie foto D38, OCMast / Objekt am Prüfe

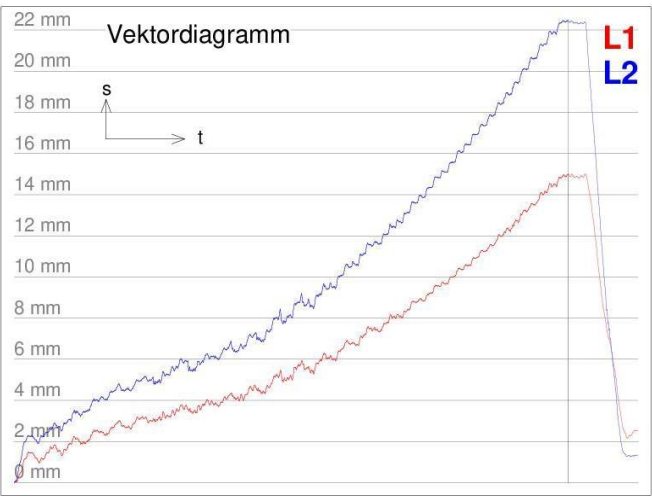
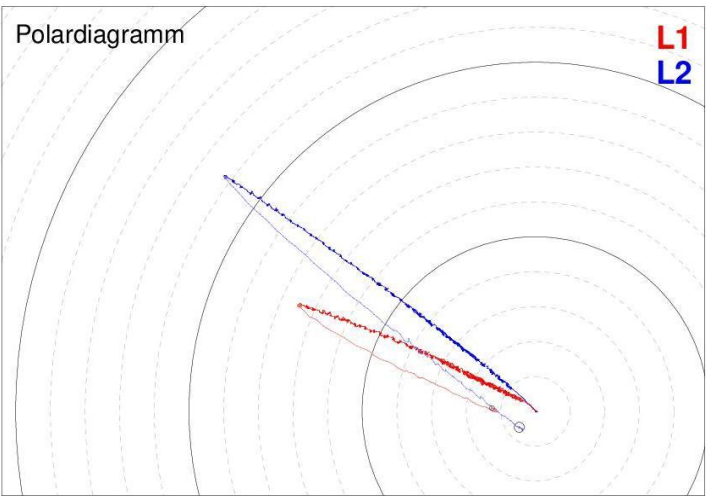
Auslenkung bei max Last

Laserweg (L1) : 15.0 mm  
Laserweg (L2) : 22.5 mm  
Torsion zwischen L1 / L2 : 12.66 Grad

Nettobiegung bei max Last

Laserweg zwischen L1 / L2 : 7.5 mm

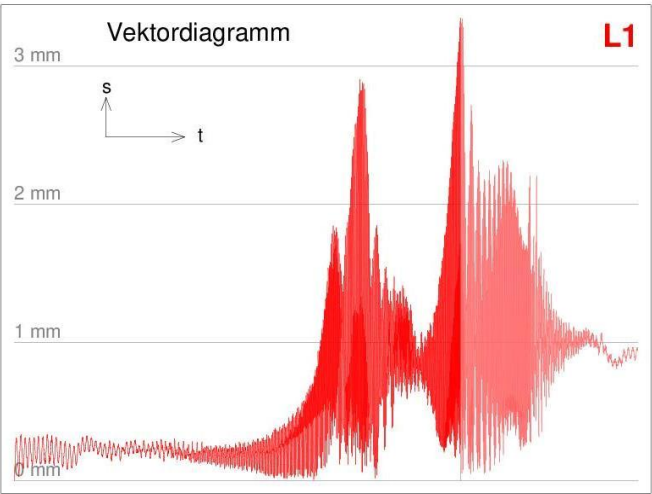
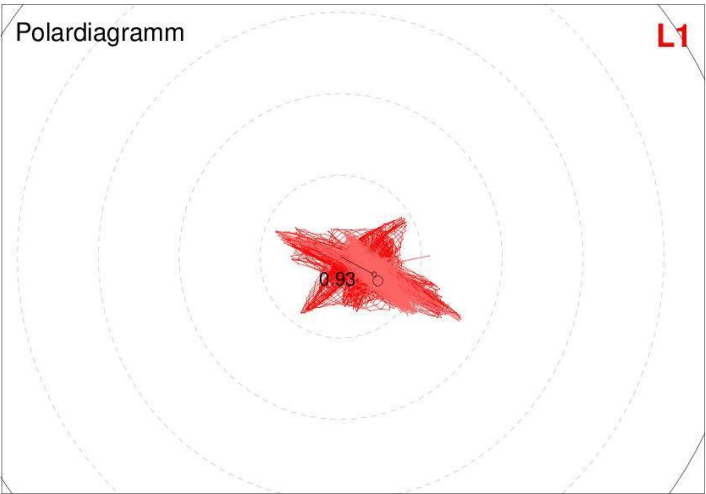
**Opmerking** D39

Bemerkung : Mast staat overdadig scheef, zie foto D39, OC

Bemerkung : Mast staat overdadig scheef, zie foto D39, OCMast / Objekt am Prüfe

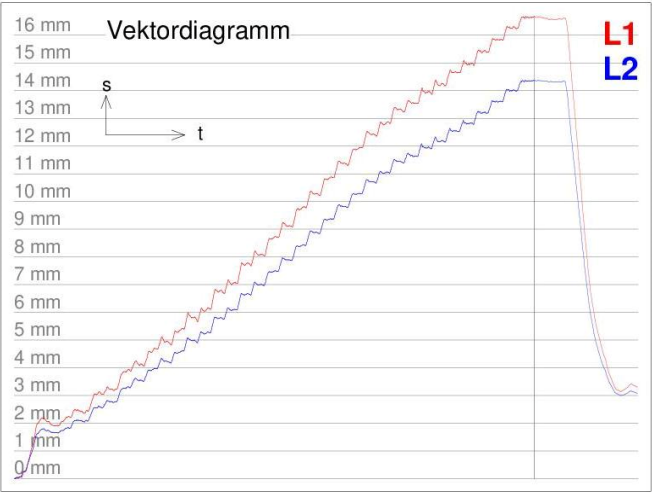
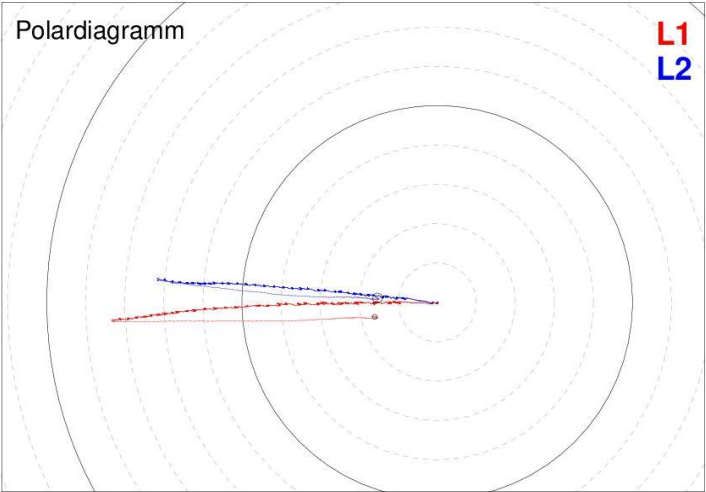
Auslenkung bei max Last

Laserweg (L1) : 16.7 mm  
Laserweg (L2) : 14.4 mm  
Torsion zwischen L1 / L2 : 7.45 Grad

Nettobiegung bei max Last

Laserweg zwischen L1 / L2 : 2.3 mm

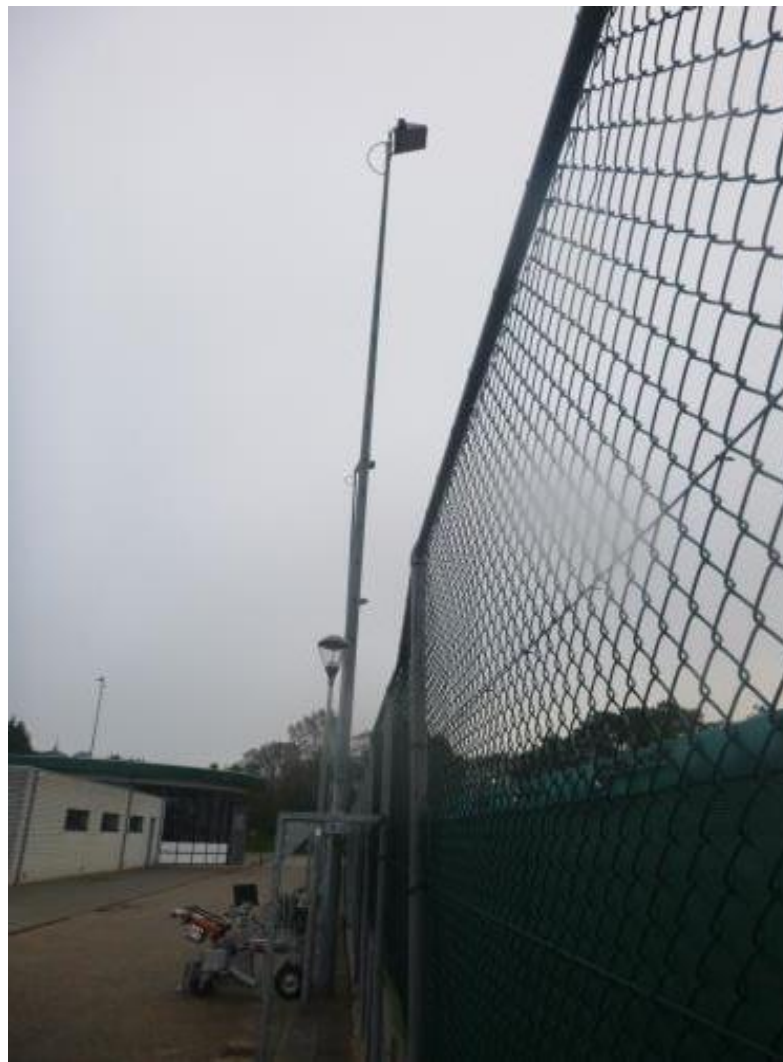
**Opmerking** D3

Mast- / Objektzähler : 3  
Mast- / Objektname : 3  
Mast- / Objekttyp : gm15  
konisch : x  
verzinkt : x  
Lack :  
Manschette : 0  
Bemerkung : Mast staat overdadig scheef, zie foto D3, 0d

Mast- / Objektzähler : 3  
 Mast- / Objektname : 3  
 Mast- / Objekttyp : gm15  
 konisch : x  
 verzinkt : x  
 Lack :  
 Manschette : 0  
 Bemerkung : Mast staat overdadig scheef, zie foto D3, 0d
