## Rei-Lux 3D-meettechniek

### Sportveldverlichtingsmast: 001

3D-meettechniek ter beoordeling van de stabiliteit van de sportveldverlichtingsmast

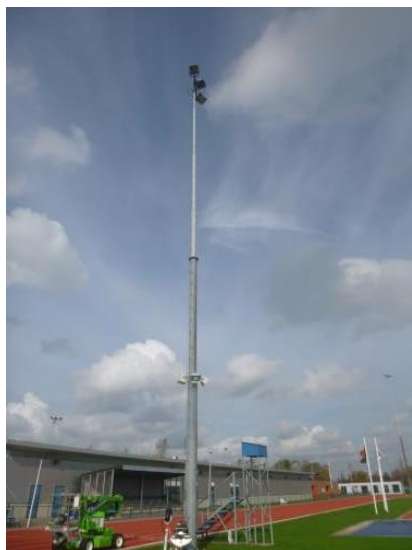
Bemerkung : Zie foto D20-22, 3d 3arma

Auslenkung bei max Last  
Laserweg (L1) : 0.0 mm  
Laserweg (L2) : 1.8 mm  
Torsion zwischen L1 / L2 : 0.00 Grad

Nettoblenkung bei max Last  
Laserweg zwischen L1 / L2 : 1.8 mm

Object: Code A - Object is **stabiel** bevonden

Fundatie: Code 0 - Fundatie is **stabiel** bevonden

Het object is stabiel bevonden voor de komende 5 jaar.

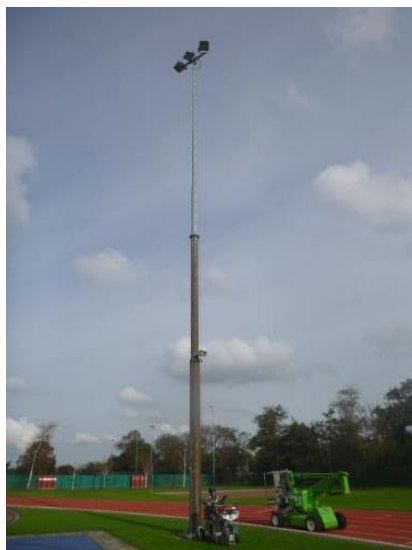
### Sportveldverlichtingsmast: 003

Bemerkung : Zie foto D26-28, 1d 3arma

Laserweg (L2) : 1.8 mm

Laserweg zwischen L1 / L2 : 1.8 mm

Object: Code A - Object is **stabiel** bevonden

Fundatie: Code 0 - Fundatie is **stabiel** bevonden

Het object is stabiel bevonden voor de komende 5 jaar.

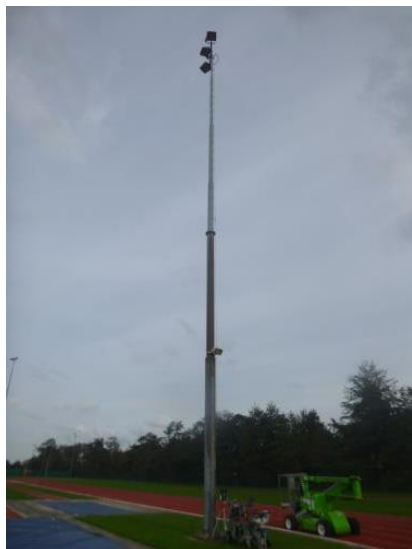
### Sportveldverlichtingsmast: 004

Bemerkung : Zie foto D29-31, 1d 3arma

Laserweg (L2) : 1.8 mm

Laserweg zwischen L1 / L2 : 1.8 mm

Object: Code A - Object is **stabiel** bevonden

Fundatie: Code 0 - Fundatie is **stabiel** bevonden

Het object is stabiel bevonden voor de komende 5 jaar.

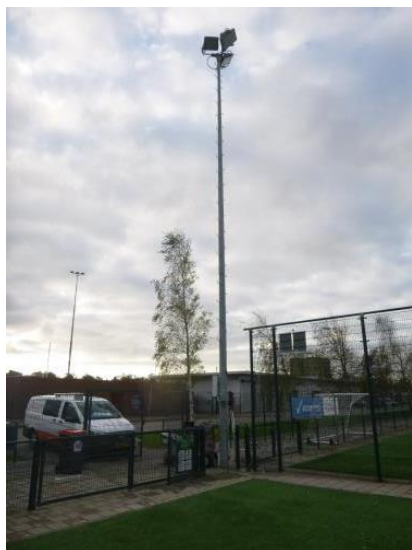
### Sportveldverlichtingsmast: 001

**Mast / Objekt**  
Mast- / Objektzähler : 1  
Mast- / Objektname : 1  
Mast- / Objekttyp : gm15  
konisch : x  
verzinkt : x  
Lack :  
Manschette : 0  
Bemerkung : 3 armaturen, zie foto R1 octo 2d

**Auslenkung** bei max Last  
Laserweg (L1) : 13,9 mm  
Laserweg (L2) : 3,3 mm  
Torsion zwischen L1 / L2 : 25,77 Grad

**Nettoblebung** bei max Last  
Laserweg zwischen L1 / L2 : 10,6 mm

**Auslenkung** bei max Last  
Laserweg (L1) : 5,0 mm  
Laserweg (L2) : 1,4 mm  
Torsion zwischen L1 / L2 : 10,49 Grad

**Nettoblebung** bei max Last  
Laserweg zwischen L1 / L2 : 3,5 mm

Object: Code A - Object is **stabiel** bevonden

Fundatie: Code 0 - Fundatie is **stabiel** bevonden

Het object is stabiel bevonden voor de komende 5 jaar.

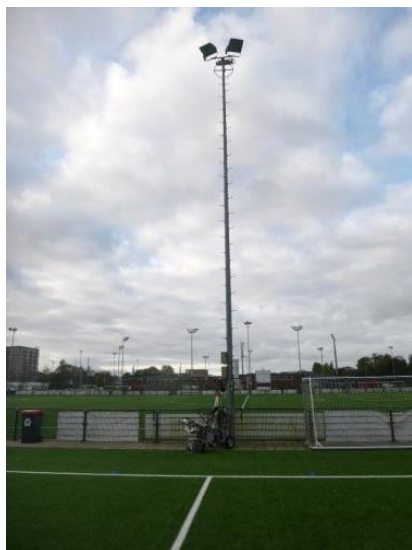
### Sportveldverlichtingsmast: 002

Bemerkung: 3 armaturen, zie foto R2

Auslenkung bei max Last  
Laserweg (L1): 9.3 mm  
Laserweg (L2): 7.0 mm  
Torsion zwischen L1 / L2: 4.46 Grad

Nettobleibung bei max Last  
Laserweg zwischen L1 / L2: 2.2 mm

Auslenkung bei max Last  
Laserweg (L1): 3.9 mm  
Laserweg (L2): 2.7 mm  
Torsion zwischen L1 / L2: 0.10 Grad

Nettobleibung bei max Last  
Laserweg zwischen L1 / L2: 1.2 mm

Object: Code A - Object is **stabiel** bevonden

Fundatie: Code 0 - Fundatie is **stabiel** bevonden

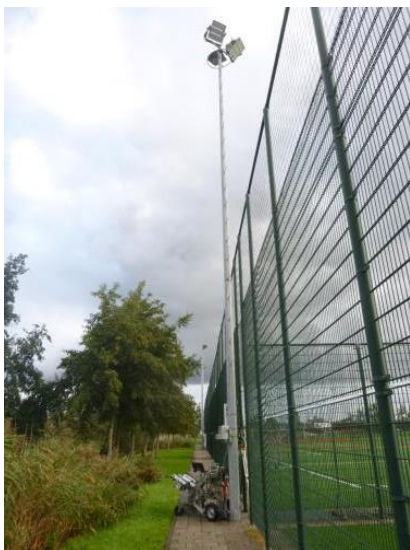
### Sportveldverlichtingsmast: 003

Bemerkung : 3 armaturen, zie foto R3 octo 2d

Auslenkung bei max Last  
Laserweg (L1) : 10.2 mm  
Laserweg (L2) : 4.0 mm  
Torsion zwischen L1 / L2 : 39.05 Grad

Nettobleibung bei max Last  
Laserweg zwischen L1 / L2 : 6.2 mm

Auslenkung bei max Last  
Laserweg (L1) : 3.1 mm  
Laserweg (L2) : 1.5 mm  
Torsion zwischen L1 / L2 : 11.04 Grad

Nettobleibung bei max Last  
Laserweg zwischen L1 / L2 : 1.5 mm

Object: Code A - Object is **stabiel** bevonden

Fundatie: Code 0 - Fundatie is **stabiel** bevonden

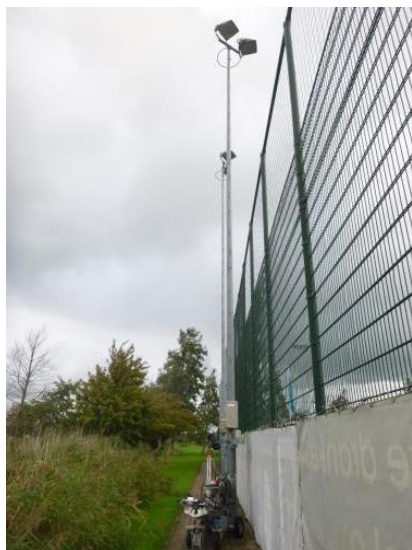
### Sportveldverlichtingsmast: 005

Bemerkung : 2 armaturen, zie foto R5

Auslenkung bei max Last  
Laserweg (L1) : 12,7 mm  
Laserweg (L2) : 10,5 mm  
Torsion zwischen L1 / L2 : 6,26 Grad

Nettobleibung bei max Last  
Laserweg zwischen L1 / L2 : 2,2 mm

Auslenkung bei max Last  
Laserweg (L1) : 4,7 mm  
Laserweg (L2) : 3,2 mm  
Torsion zwischen L1 / L2 : 5,38 Grad

Nettobleibung bei max Last  
Laserweg zwischen L1 / L2 : 1,6 mm

Object: Code A - Object is **stabiel** bevonden

Fundatie: Code 0 - Fundatie is **stabiel** bevonden

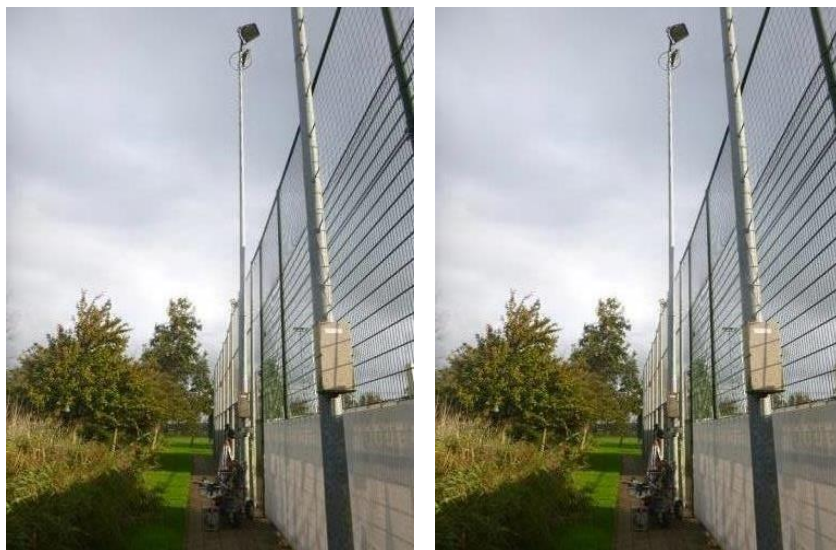
### Sportveldverlichtingsmast: 006

Bemerkung : 2 armaturen, zie foto R6 0d

Auslenkung bei max Last  
Laserweg (L1) : 8.9 mm  
Laserweg (L2) : 6.5 mm  
Torsion zwischen L1 / L2 : 2.61 Grad

Nettobleibung bei max Last  
Laserweg zwischen L1 / L2 : 2.4 mm

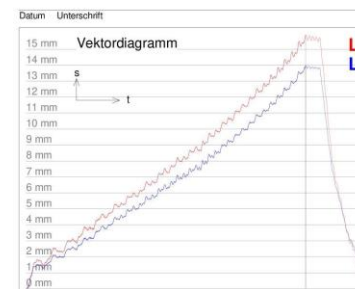
**Prüf- und Messprotokoll**  
Messtag : 14.10.2020  
Messbeginn : 10:28:18  
Messende : 10:29:52  
**Standort**  
Prüfobjekt : Haarlem  
Ortsteil :  
Straße : HYS Haarlem Yildiz Spor  
Hausnr :  
GPS : 52.370702 4.658600  
**Mast / Objekt**  
Mast / Objektzähler : 14  
Mast / Objektname : 8  
Mast / Objekttyp : gm15  
konisch : x  
verzinkt : x  
Lack :  
Manschette : 0  
Bemerkung : Zie foto D45, Od 1 arma

**Auslenkung** bei max Last  
Laserweg (L1) : 15,9 mm  
Laserweg (L2) : 13,9 mm  
Torsion zwischen L1 / L2 : 15,69 Grad  
**Pulsbelastung**  
Amplitude : +/- 0,0 mm  
Auslenkungzeit : 0,0 sek  
Schwelle : 0,5 mm  
**Nettobleibung** bei max Last  
Laserweg zwischen L1 / L2 : 1,9 mm  
**Mast / Objekt am Prüfling** ohne Last  
Laserweg (L1) : 0,2 mm  
Laserweg (L2) : 0,8 mm

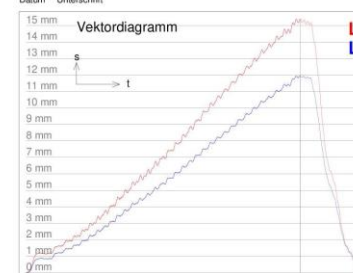
**Mast / Objekt** Gewährleistung (Jahre) : A  
**Gründungsverankerung** Code : 0  
**Option** : 15

**Auslenkung** bei max Last  
Laserweg (L1) : 15.4 mm  
Laserweg (L2) : 11.9 mm  
Torsion zwischen L1 / L2 : 4.36 Grad  
**Pulsbelastung**  
Amplitude : +/- 0.0 mm  
Ausschwingzeit : 0.0 sek  
Schwelle : 0.5 mm

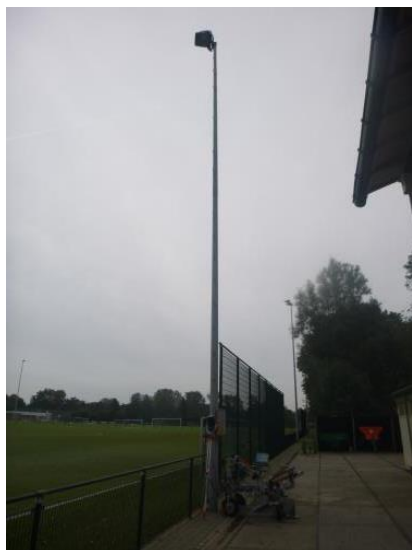
### Sportveldverlichtingsmast: 006

Object: Code A - Object is **stabiel** bevonden

Fundatie: Code 0 - Fundatie is **stabiel** bevonden

Het object is stabiel bevonden voor de komende 5 jaar.

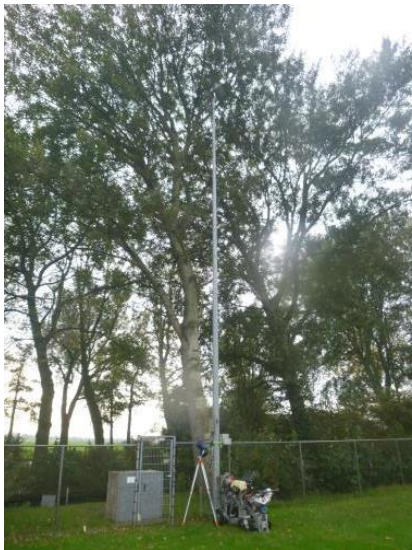
Sportveldverlichtingsmast: 009  
3D-meettechniek ter beoordeling van de stabiliteit van de sportveldverlichtingsmast

Object: Code A - Object is **stabiel** bevonden

Fundatie: Code 0 - Fundatie is **stabiel** bevonden

Het object is stabiel bevonden voor de komende 5 jaar.

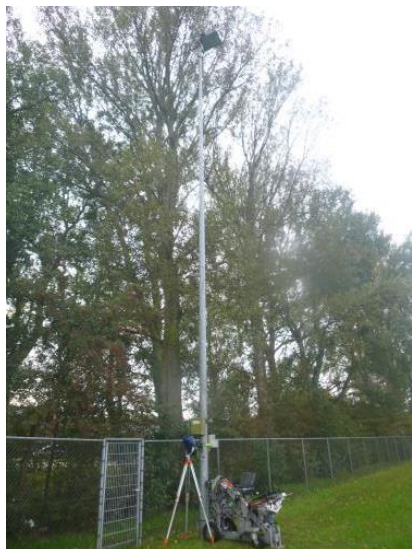
### Sportveldverlichtingsmast: 010

Object: Code A - Object is **stabiël** bevonden

Fundatie: Code 0 - Fundatie is **stabiël** bevonden

Het object is stabiel bevonden voor de komende 5 jaar.

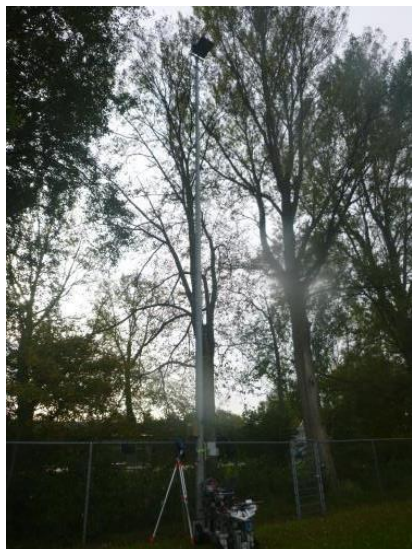
### Sportveldverlichtingsmast: 011

**Mast / Objekt** Gewährleistung (Jahre) : A  
**Gründungsverankerung** Code : 0  
**Option** : 15
