## Ravel fase 1 Zuidas (Kavel A) te Amsterdam

Milieuhygiënisch vooronderzoek  
Verkennd milieukundig bodemonderzoek

Status : Definitief  
Kenmerk : 2009P120-D/JHA/rap2  
Datum : 6 januari 2020

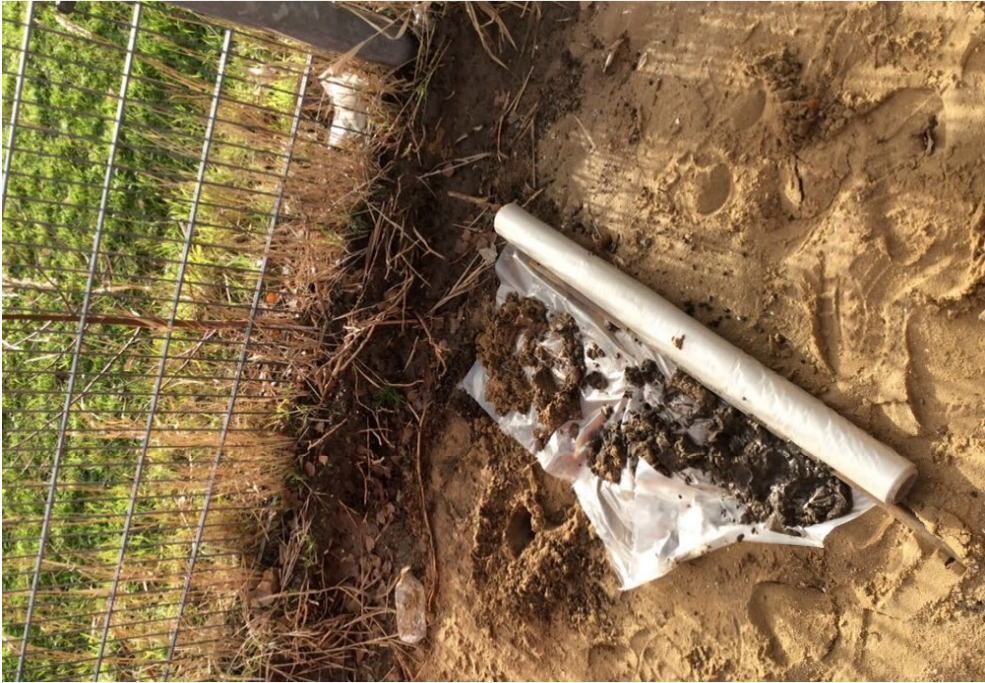
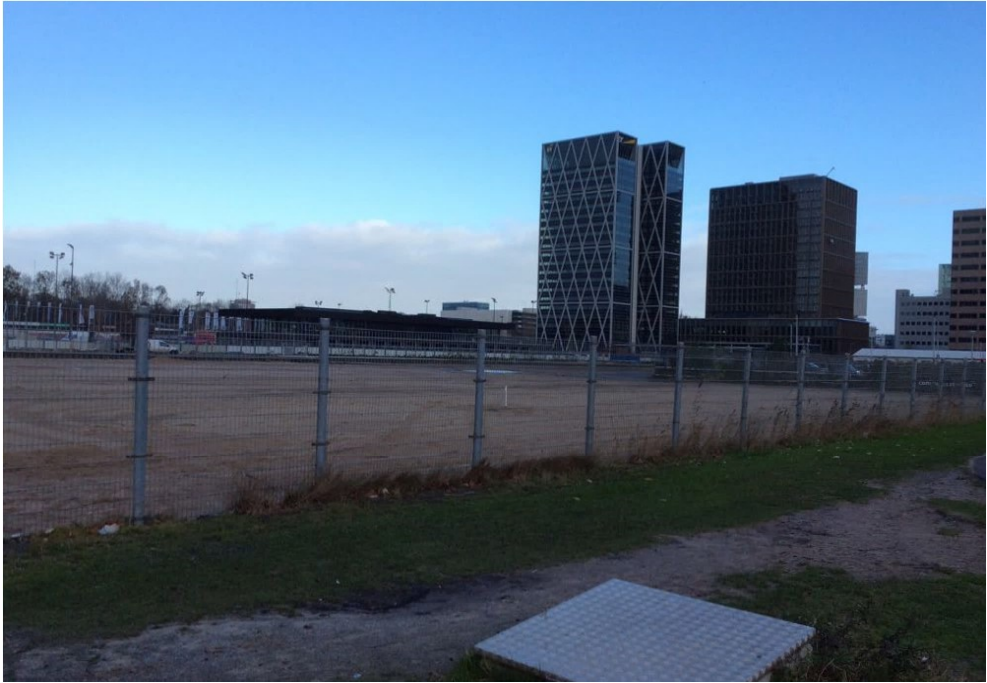
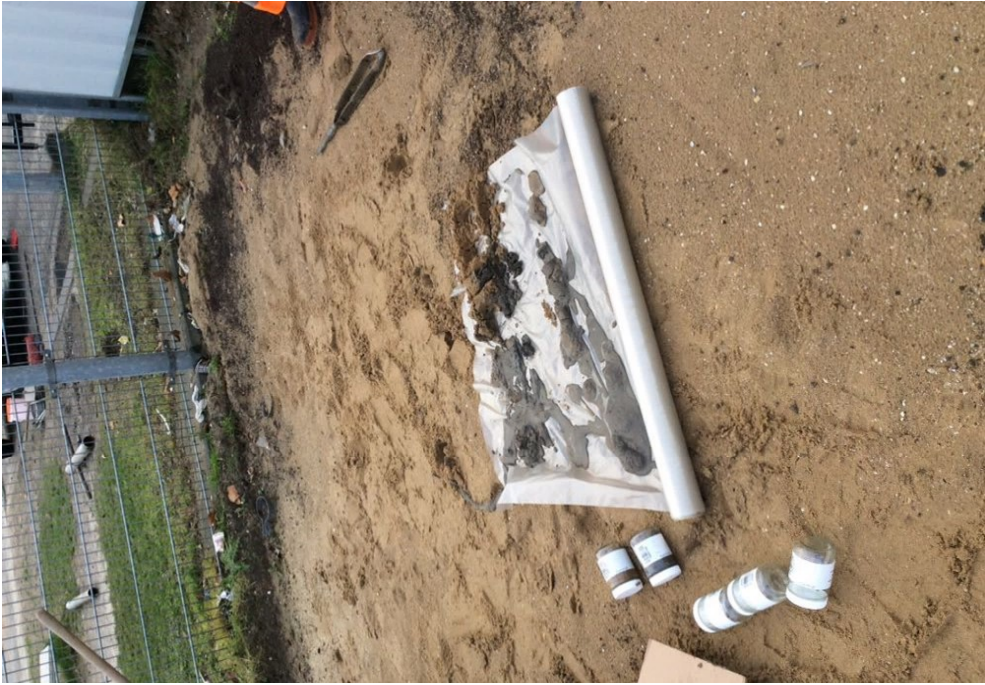
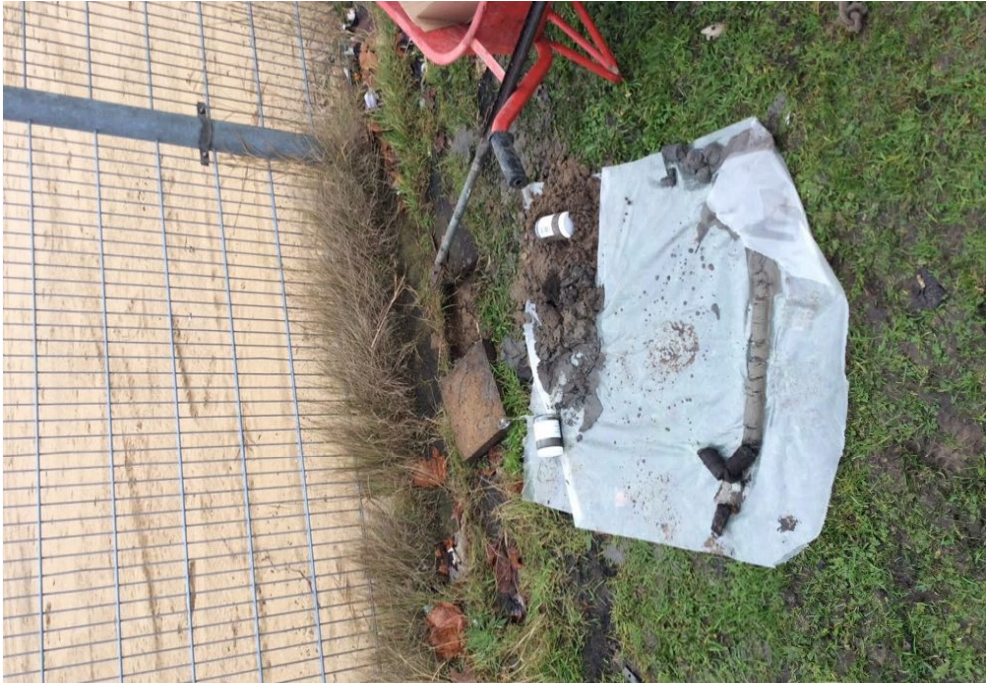
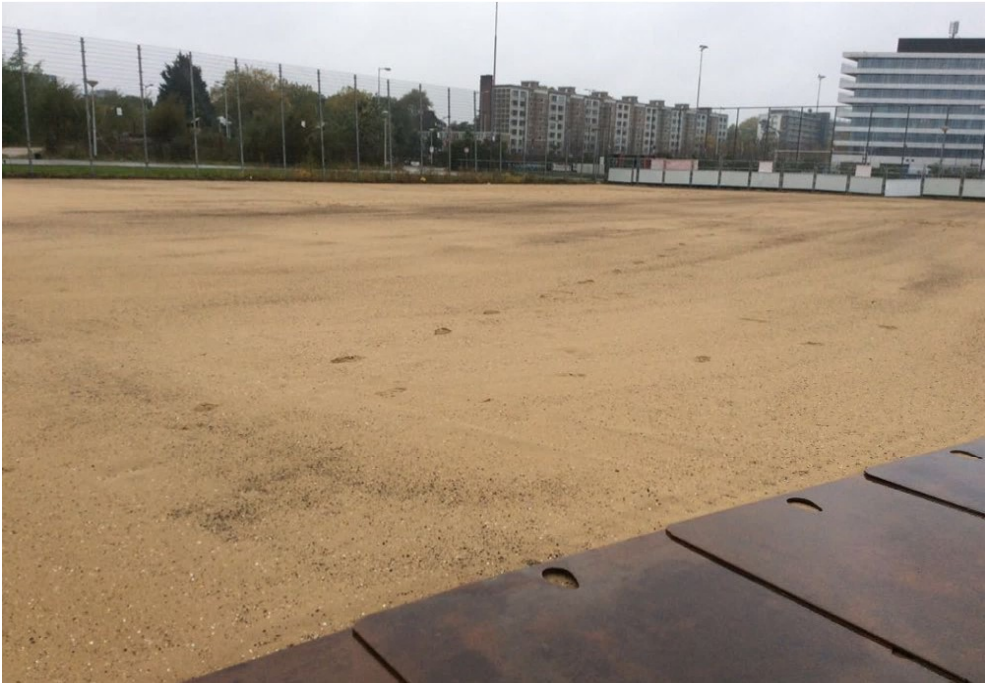
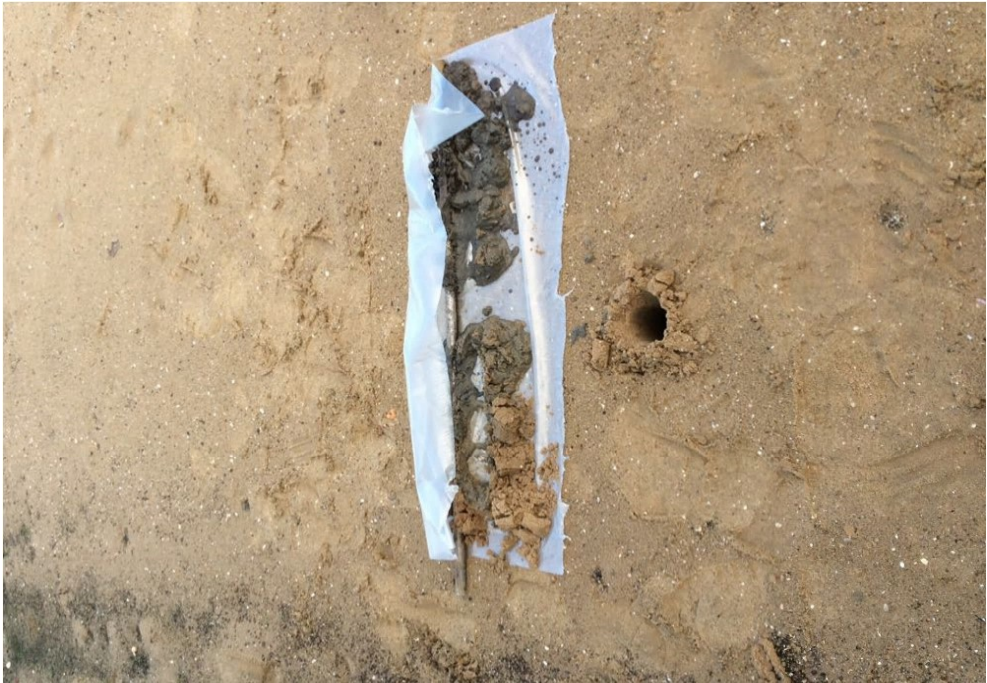
[Bijlage 2.2](#)  
Fotoreportage

De terreinverkenning is voorafgaand aan de veldwerkzaamheden op 20 november 2020 uitgevoerd. Op basis van de terreinverkenning blijkt dat geen bijzonderheden zijn waargenomen die kunnen duiden op een mogelijke verontreiniging van de bodem of van invloed kunnen zijn op het uit te voeren bodemonderzoek. Ter plaatse van de onderzoekslocatie is (voor zover bekend) geen Japanse Duizendknoop (JDK) waargenomen.
