**Van Speykstraat 109  
3014 VG ROTTERDAM**

## **Asbestinventarisatierapport**

Rapportnummer: 114809

De opdracht betreft de inventarisatie van een school. Deze inventarisatie is uitgevoerd conform de SC-540, dit is het werkveldspecifiek certificatieschema voor het Procescertificaat Asbestinventarisatie. Documentnummer SC-540: 2011, versie 02.

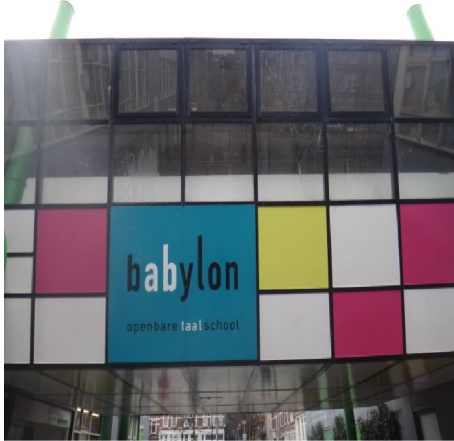
Het betreft een inventarisatie van nummer 109. In het gebouw zijn diverse nummers gehuisvest. Ook de 2 lokalen op de 1e verdieping behoren niet tot deze inventarisatie en worden gebruikt door nummer 109 A. De cv ketel staat in een ander deel (nummer 107) van het gebouw, waar ten tijde van de inspectie ook geen toegang toe is.

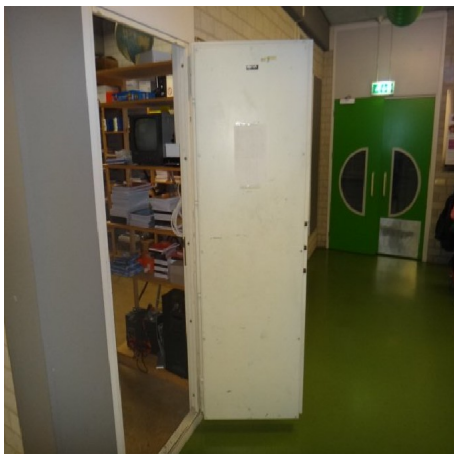
De kluisdeur is aan de binnenzijde vermoedelijk voorzien van 2 platen asbesthoudend materiaal. Deze is tijdens de inspectie niet gedemonteerd.
