| Bedrijf | Cirkelwaarde |
| Locatie | Lichtenvoorde |
| Datum sortering | 29-3-2021 |
| Gemeente | Aalten |

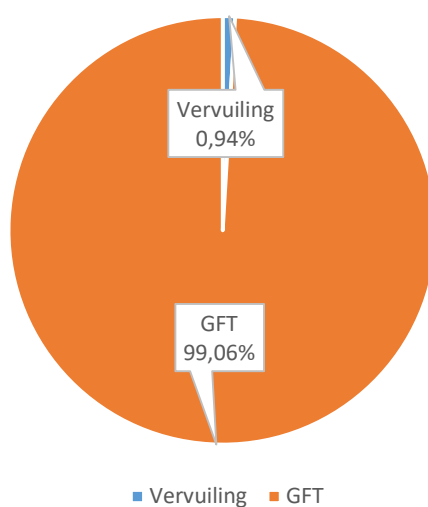
## Vervuiling als percentage van het monster

| <b>Totaal geanalyseerd (kg)</b> | <b>542</b> | <b>100,0%</b> |
| Vervuiling | 5,1 | <b>0,9%</b> |
| GFT | 536,9 | 99,1% |

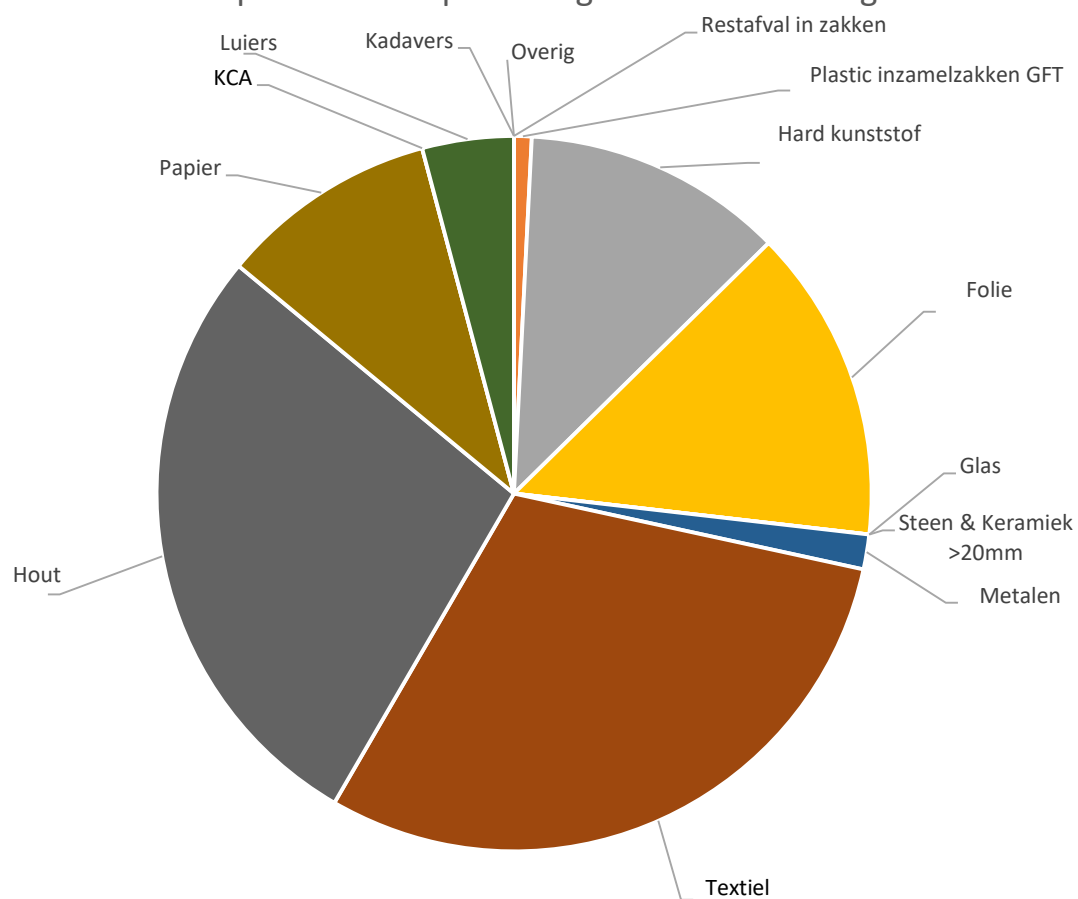
## Componenten als percentage van de vervuiling

| Fracties | Kilogrammen | % van de vracht | % van de vervuiling |
| Hard kunststof | 0,6 | 0,1% | 11,8% |
| Folie | 0,7 | 0,1% | 14,2% |
| Textiel | 1,5 | 0,3% | 30,0% |
| Hout | 1,4 | 0,3% | 27,6% |
| Papier | 0,5 | 0,1% | 9,9% |

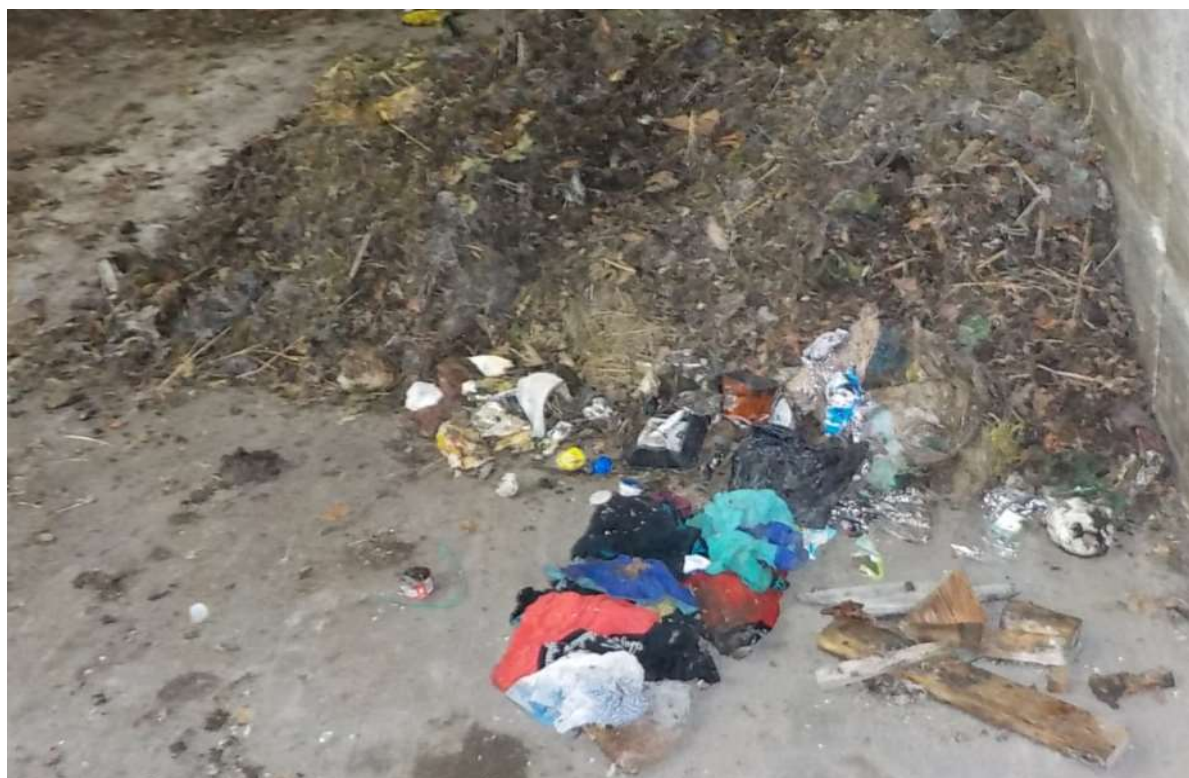
A large, dark, and moist pile of organic waste, possibly manure or compost, is situated on a concrete surface. The pile is composed of dark brown/black material with some green grass and yellow straw visible. A small red object is visible on the right side of the pile.
