| Project | Renovatie parkeergarages Hoptille & Haardstee | <br><b>intures</b><br>MAINTENANCE MANAGEMENT & INRICHTING<br>ADRES<br>Rooswijkweg 189<br>1951 ML Veisen-Noord<br>TELEFOON<br>0251 25 00 60<br>E-MAIL<br>info@intures.nl<br>KVK AMSTERDAM<br>34176623 | |
| Fase | Bestek | Schaal | 1:50 |
| Vrijgegeven | T. van Eck | Tekeningnummer | B-BS-007 |

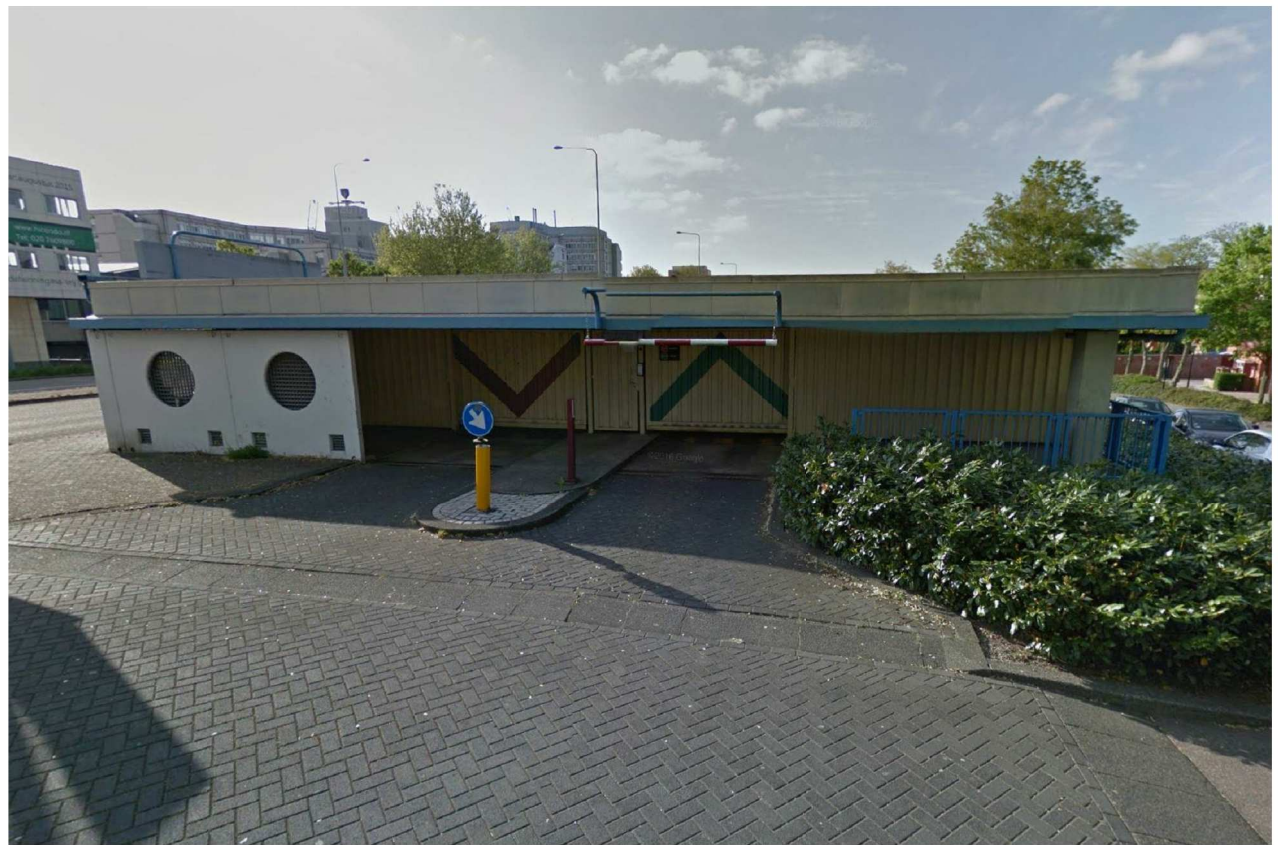
Foto bestaande situatie  
Entree 1e verdieping  
HOPTILLE.
