| Project | Renovatie parkeergarages<br>Hopltle & Haardstee | | |
| Onderdeel | HAARDSTEE, Fragment entree begane grond | | |
| Projectnummer | 2018204 | Tekeningnummer | B-BS-011 |

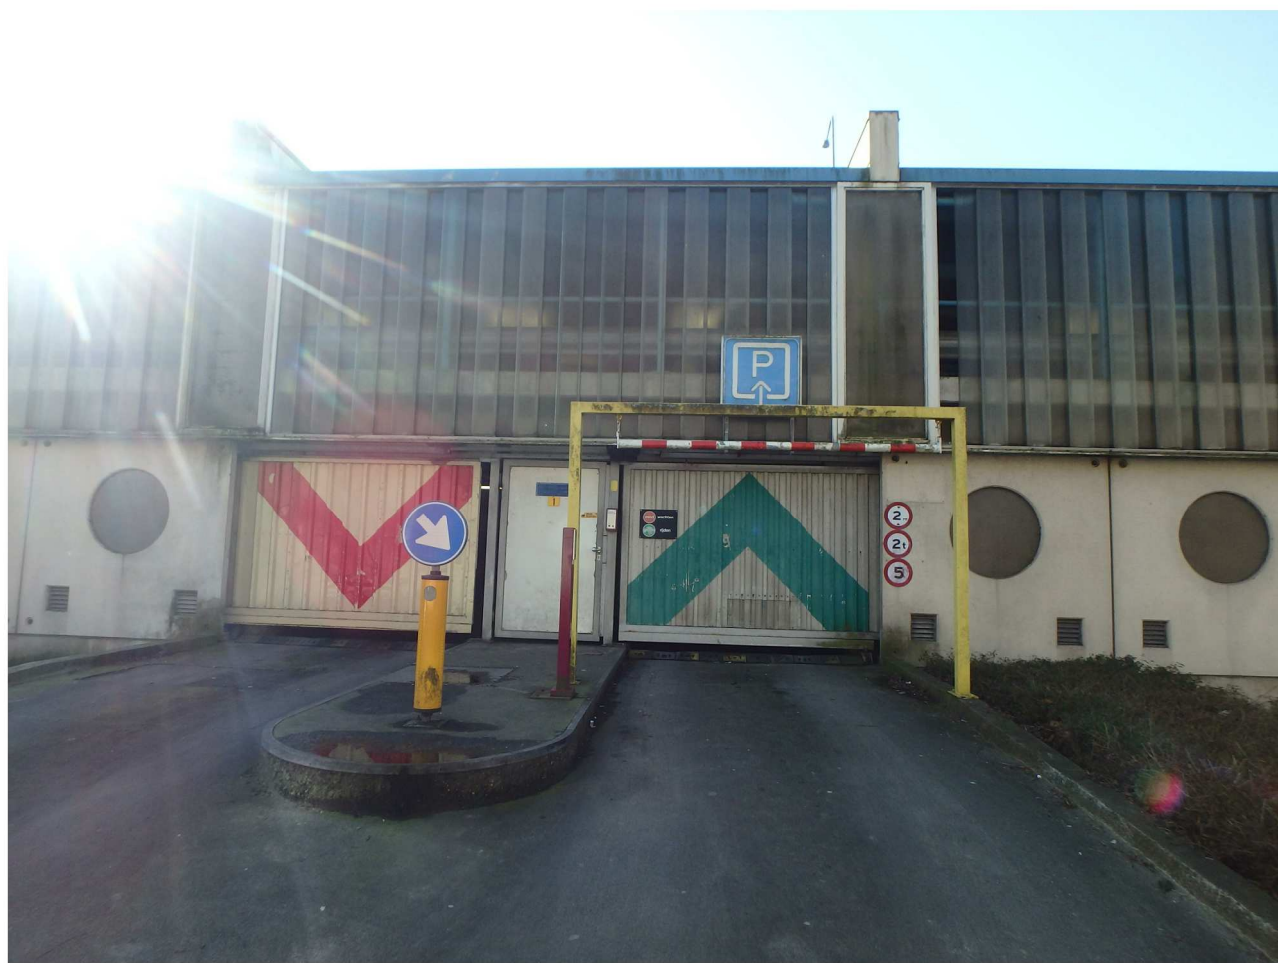
Foto bestaande situatie  
Entree begane grond  
HAARDSTEE.

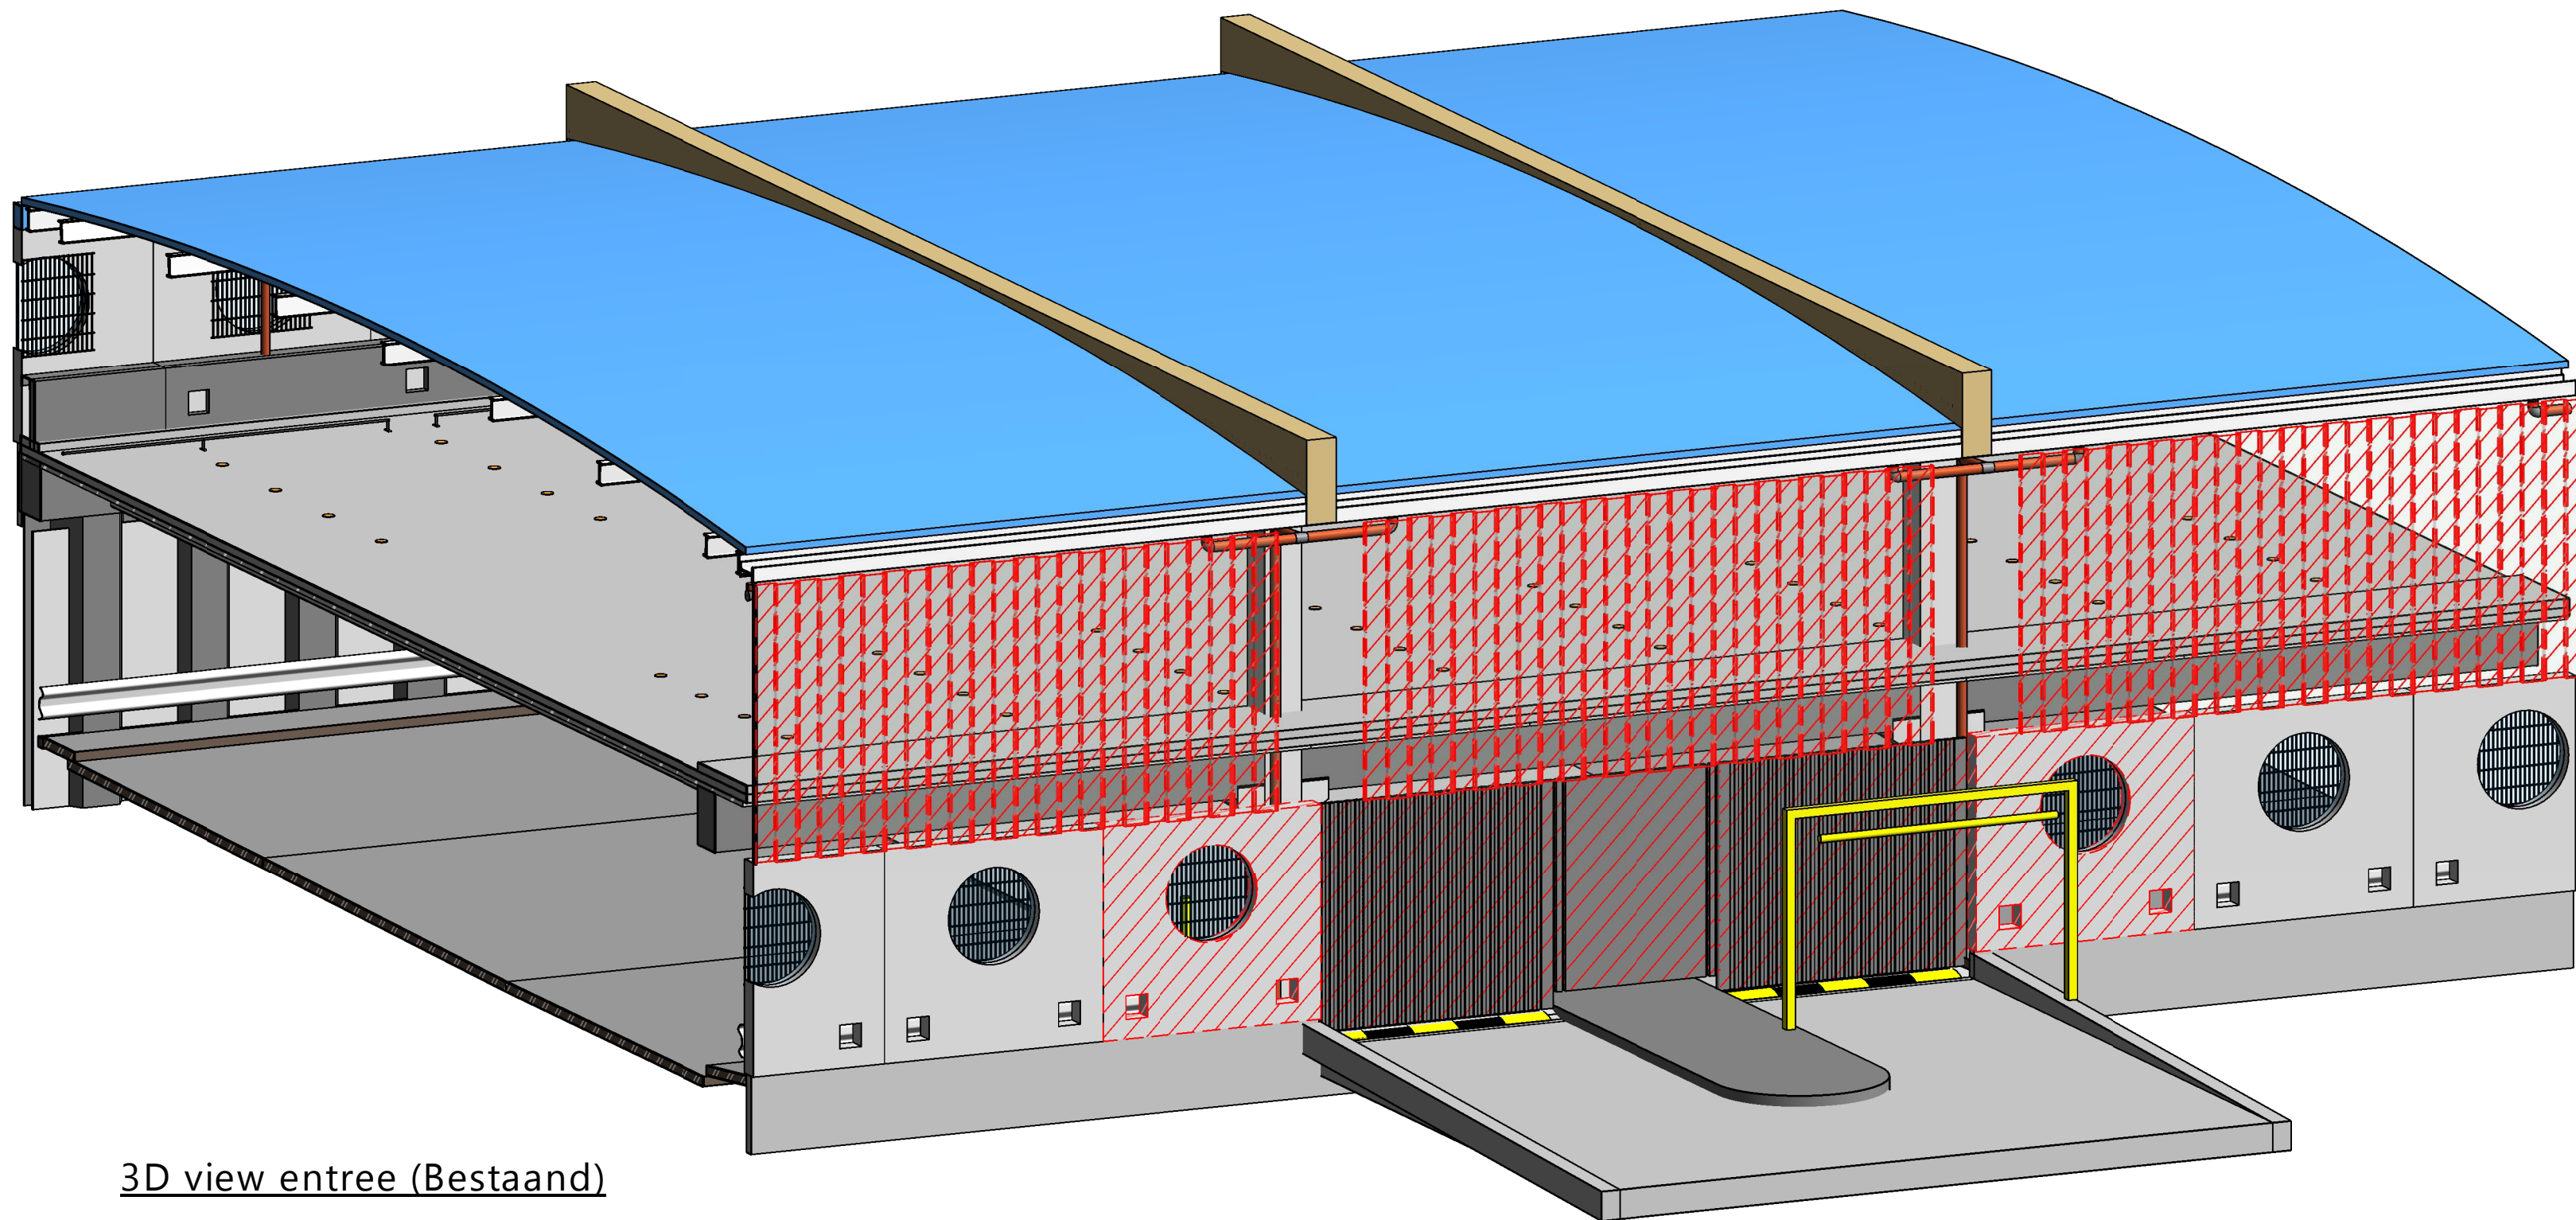
3D view entree (Bestaand)

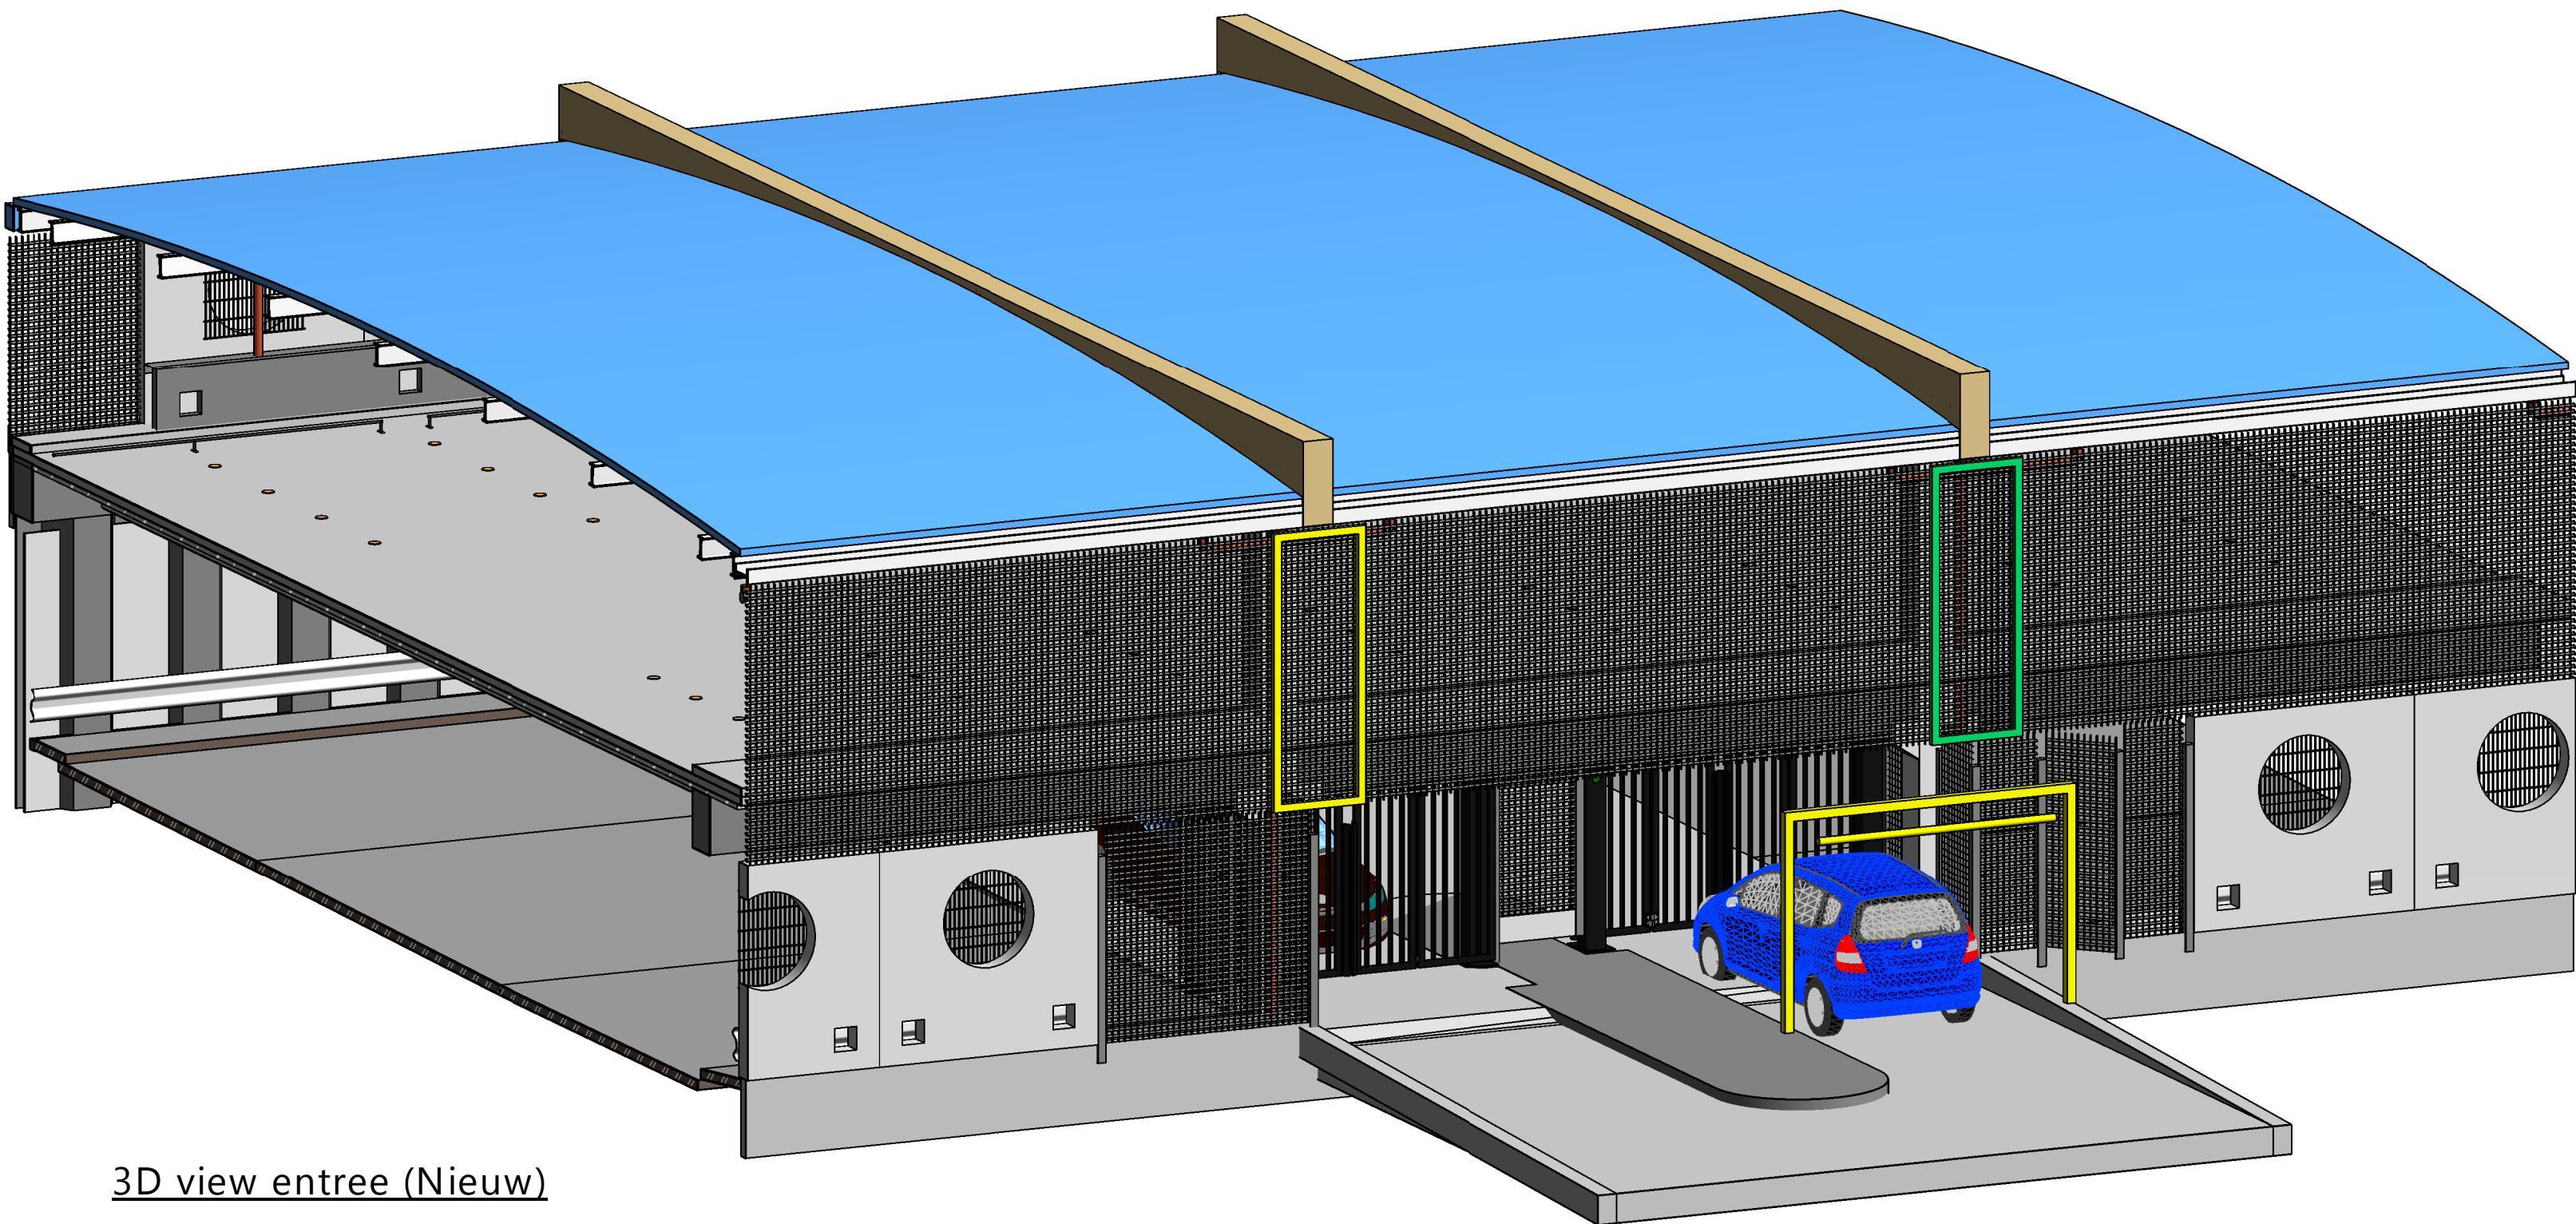
3D view entree (Nieuw)
