| Project | Renovatie parkeergarages | Schaal | 1:50 |
| Onderdeel | Hopltle & Haardstee | Formaat | A0 |
| Projectnummer | 2018204 | Tekeningnummer | B-BS-012 |

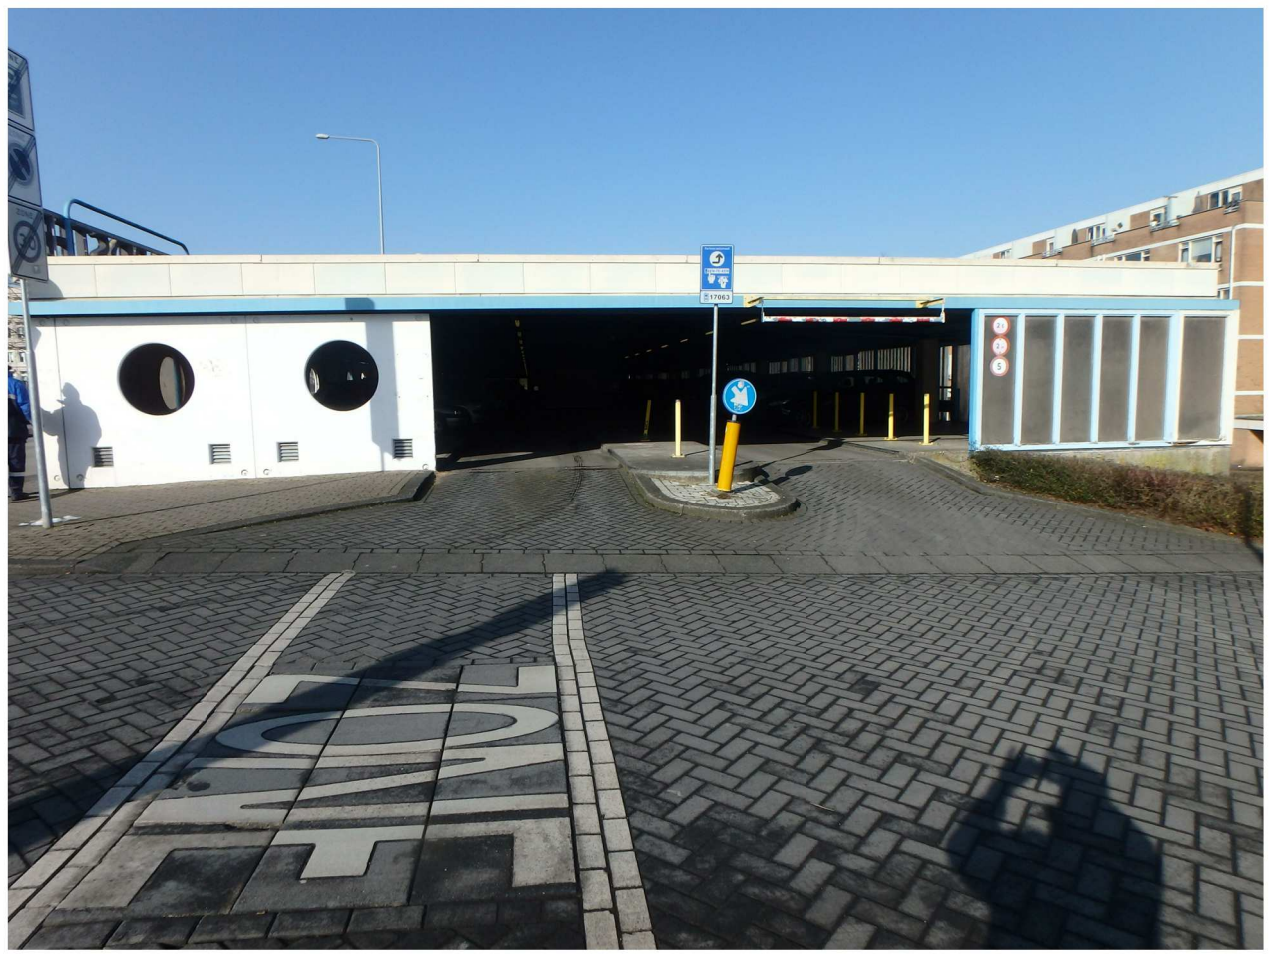
Foto bestaande situatie  
Entree 1e verdieping  
HAARDSTEE.
