Meetrapport nr. 2020104  
Plaats De Meern  
Straat / Locatie Europaweg  
Mast nr. DDD001592  
Opmerking AT\_0420005A

REI-LUX Prüfbericht AT\_0420005A.rxm

Prüf- und Messprotokoll

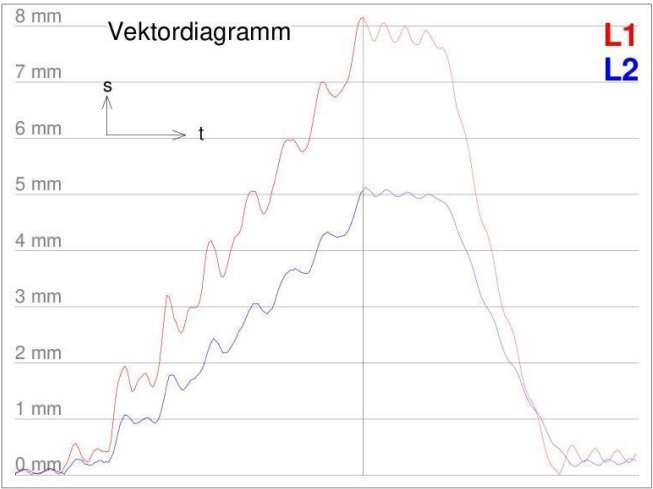
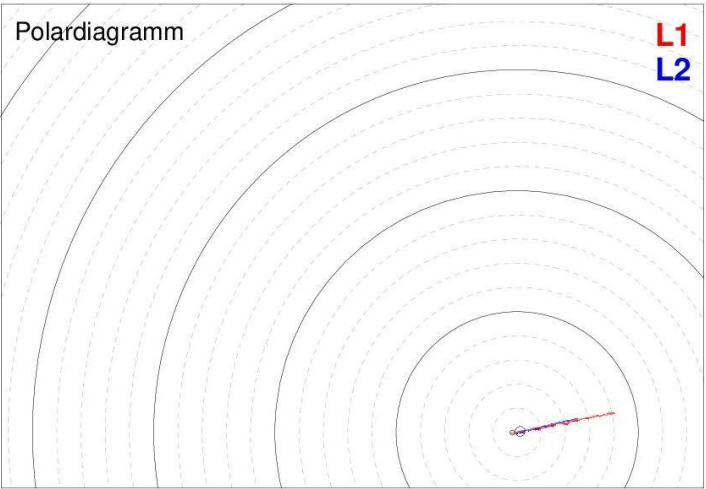
Auslenkung bei max Last

Laserweg (L1) : 8.2 mm  
Laserweg (L2) : 5.1 mm  
Torsion zwischen L1 / L2 : 1.96 Grad

Laserweg zwischen L1 / L2 : 3.1 mm

Laserweg (L1) : 0.4 mm  
Laserweg (L2) : 0.2 mm

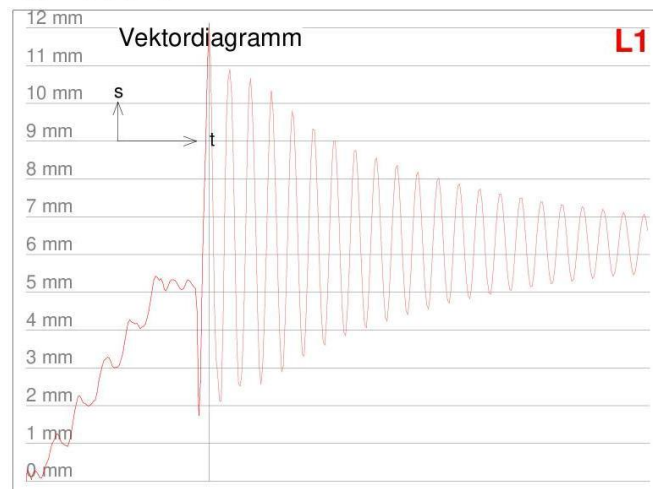
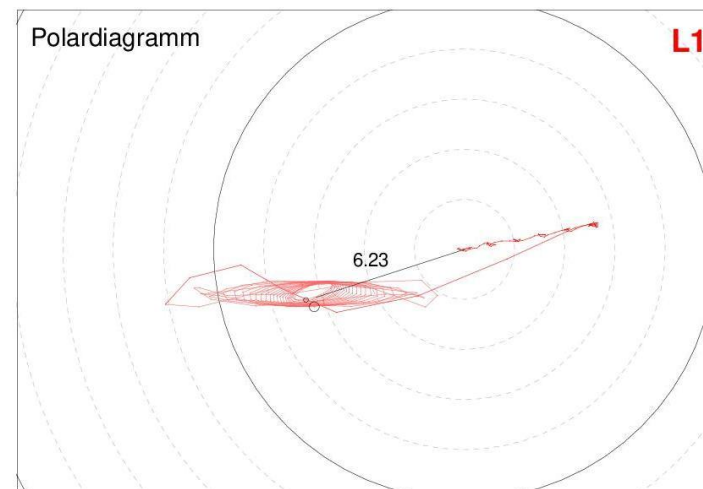
**Auslenkung** bei max Last

Laserweg (L1) : 12.1 mm  
Laserweg (L2) : 8.8 mm  
Torsion zwischen L1 / L2 : 4.28 Grad

Laserweg zwischen L1 / L2 : 3.4 mm

Laserweg (L1) : 6.2 mm  
Laserweg (L2) : 6.3 mm

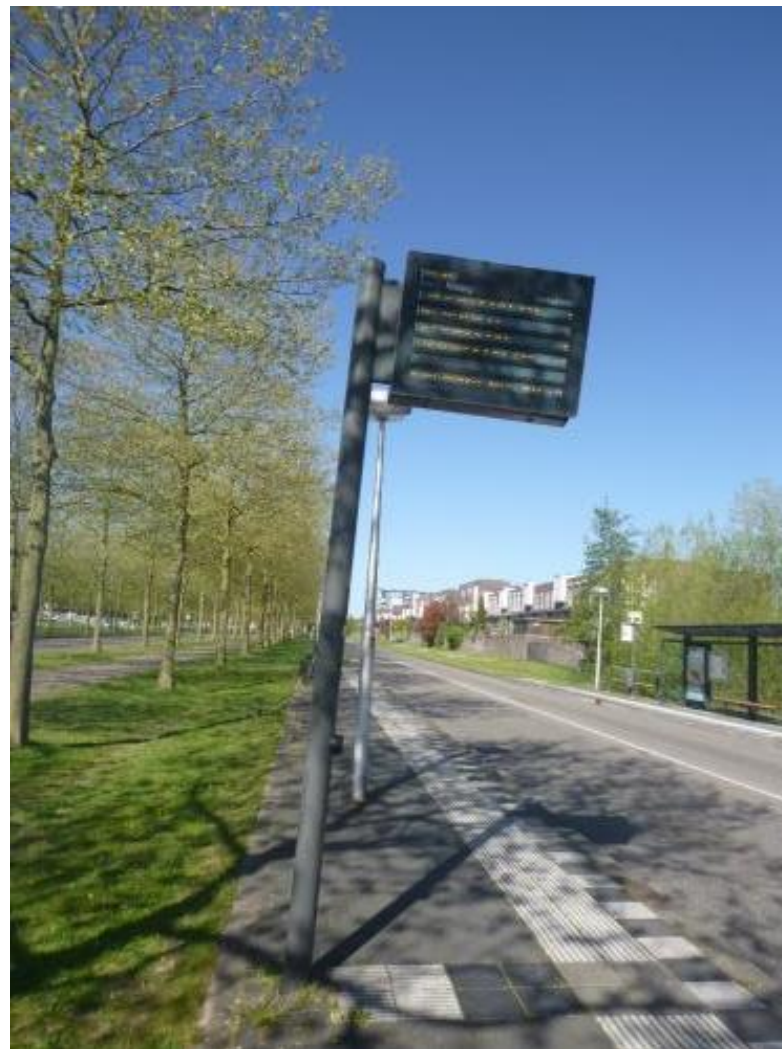
**Meetrapport nr.** 2020104  
**Plaats** De Meern  
**Straat / Locatie** Europaweg  
**Mast nr.** DDD001592  
**Opmerking** A5

Mast- / Objektzähler : 5  
Mast- / Objektname : DDD001592  
Mast- / Objekttyp : gm3  
konisch : x  
verzinkt : x  
Lack :  
Manschette : 0  
Bemerkung : Mast staat overdadig scheef, zie foto A5

Bemerkung : Mast staat overdadig scheef, zie foto A5

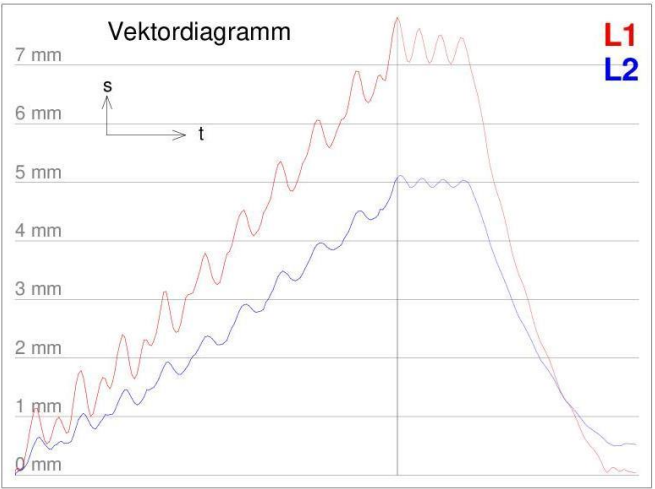
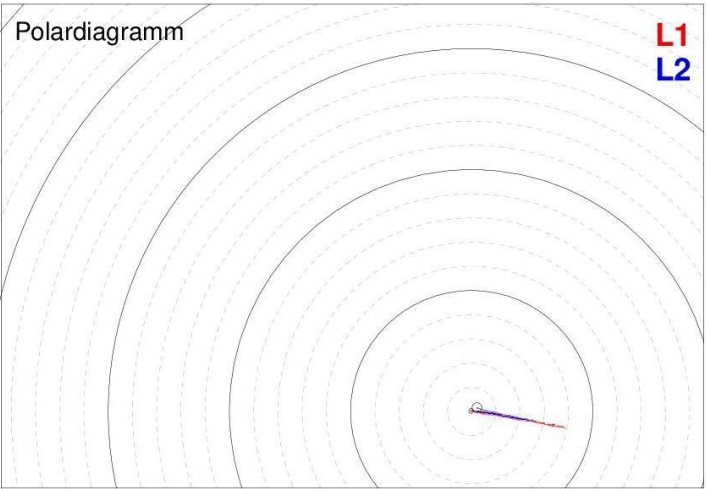
Auslenkung bei max Last

Laserweg (L1) : 7.8 mm  
Laserweg (L2) : 5.1 mm  
Torsion zwischen L1 / L2 : 0.73 Grad

Laserweg zwischen L1 / L2 : 2.7 mm

Laserweg (L1) : 0.1 mm  
Laserweg (L2) : 0.5 mm

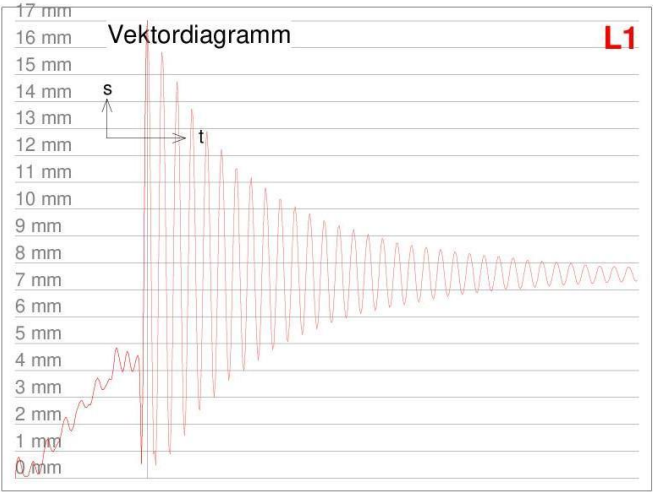
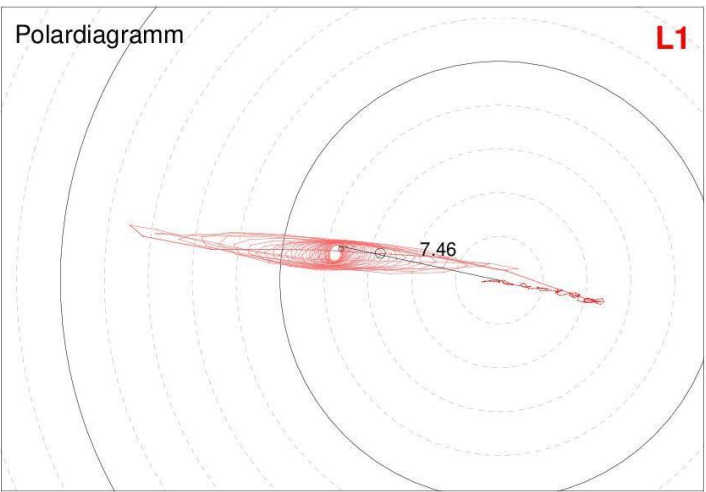
Auslenkung bei max Last

Laserweg (L1) : 17.0 mm  
Laserweg (L2) : 10.6 mm  
Torsion zwischen L1 / L2 : 1.77 Grad

Laserweg zwischen L1 / L2 : 6.4 mm

Laserweg (L1) : 7.5 mm  
Laserweg (L2) : 5.6 mm

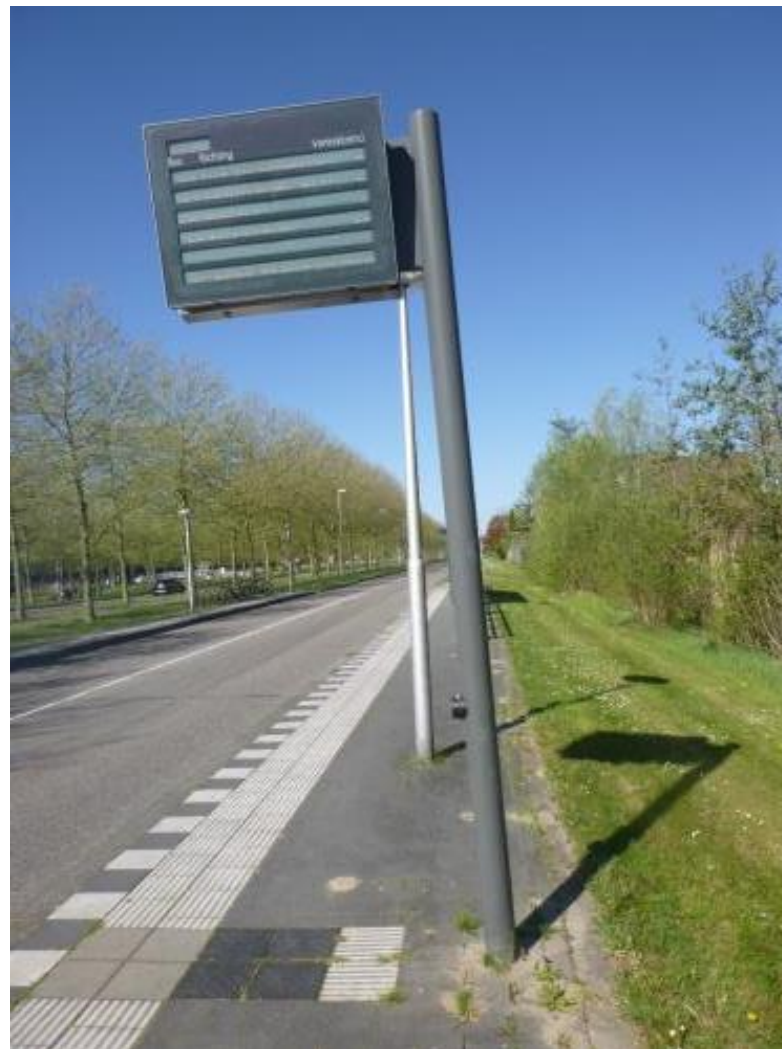
**Meetrapport nr.** 2020104  
**Plaats** De Meern  
**Straat / Locatie** Europaweg  
**Mast nr.** DDD001593  
**Opmerking** A6

Bemerkung : Mast steht overdadig scheef, zie foto

Mast- / Objektzähler : 6  
Mast- / Objektname : DDD001593  
Mast- / Objekttyp : gm3  
konisch : x  
verzinkt : x  
Lack :  
Manschette : 0  
Bemerkung : Mast staat overdadig scheef, zie foto

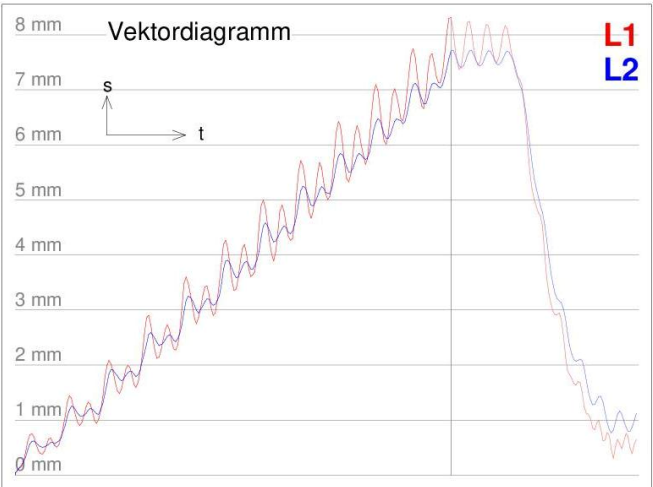
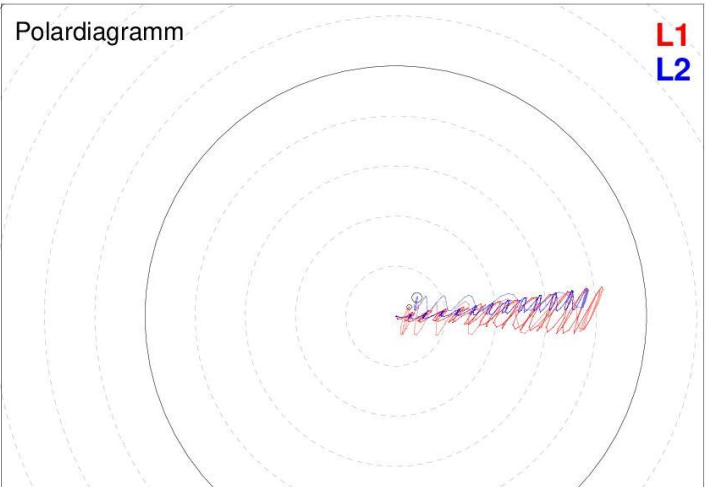
Auslenkung bei max Last

Laserweg (L1) : 8.3 mm  
Laserweg (L2) : 7.7 mm  
Torsion zwischen L1 / L2 : 2.87 Grad

Laserweg zwischen L1 / L2 : 0.6 mm

Laserweg (L1) : 0.6 mm  
Laserweg (L2) : 1.2 mm

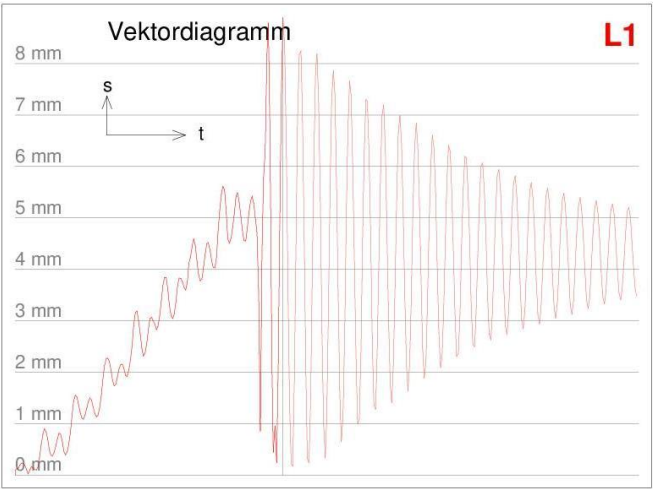
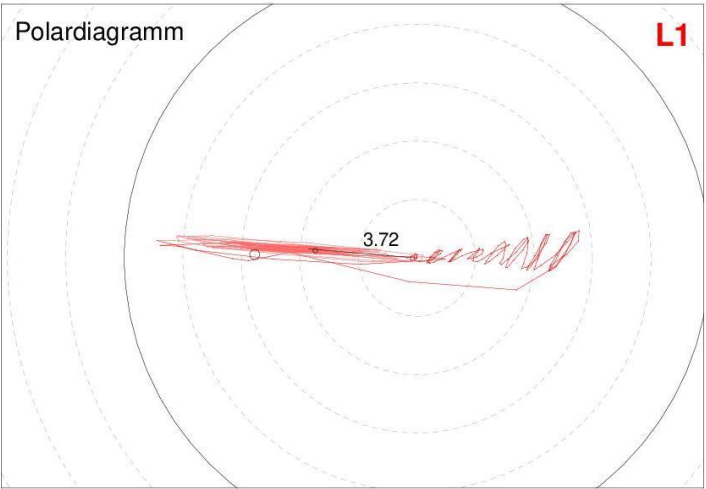
Auslenkung bei max Last

Laserweg (L1) : 8.9 mm  
Laserweg (L2) : 7.2 mm  
Torsion zwischen L1 / L2 : 1.55 Grad

Laserweg zwischen L1 / L2 : 1.7 mm

Laserweg (L1) : 3.7 mm  
Laserweg (L2) : 5.5 mm

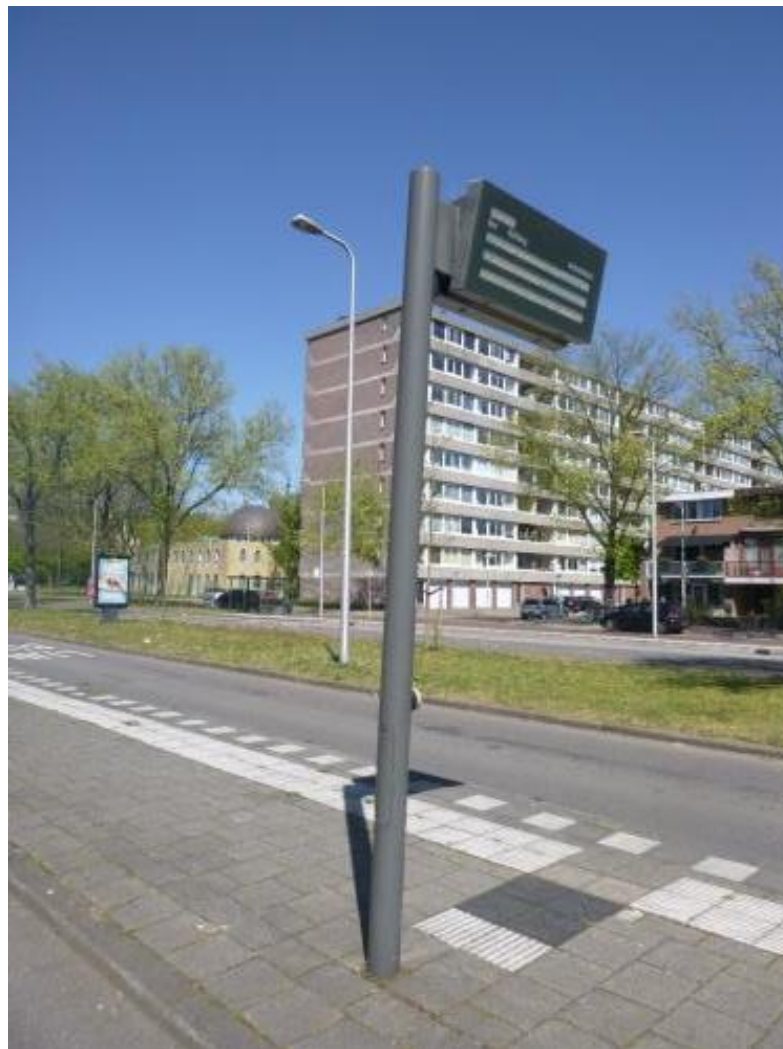
**Meetrapport nr.** 2020104  
**Plaats** Utrecht  
**Straat / Locatie** Zalmenhofdreef  
**Mast nr.** DDD002034  
**Opmerking** A26

Mast- / Objektzähler : 10  
Mast- / Objektname : DDD002034  
Mast- / Objekttyp : gm3  
konisch : x  
verzinkt : x  
Lack :  
Manschette : 0  
Bemerkung : Mast staat overdadig scheef, zie foto A26

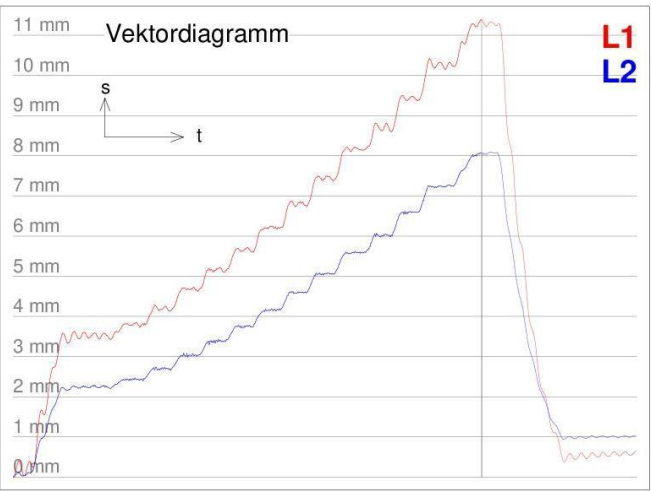
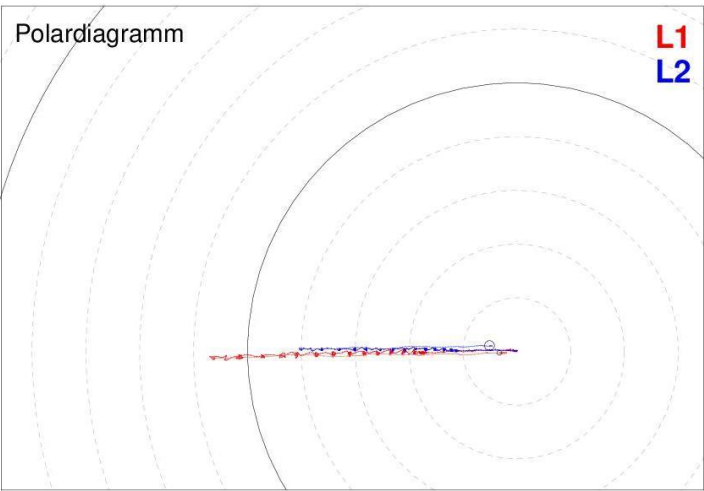
Auslenkung bei max Last

Laserweg (L1) : 11.4 mm  
Laserweg (L2) : 8.1 mm  
Torsion zwischen L1 / L2 : 1.85 Grad

Laserweg zwischen L1 / L2 : 3.3 mm

Laserweg (L1) : 0.6 mm  
Laserweg (L2) : 1.0 mm

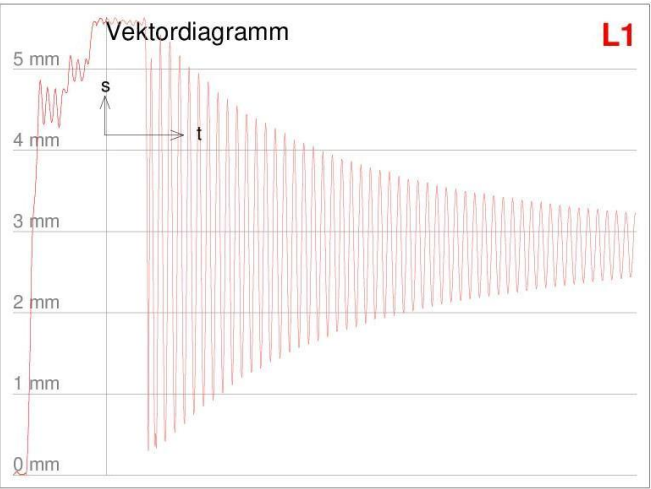
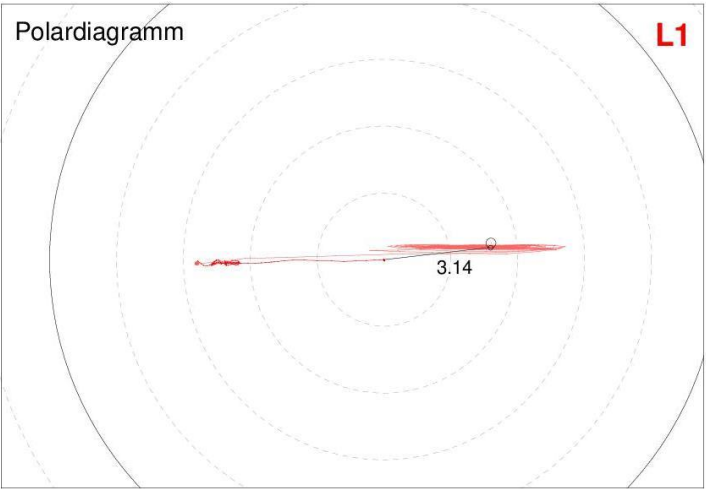
Auslenkung bei max Last

Laserweg (L1) : 5.6 mm  
Laserweg (L2) : 3.7 mm  
Torsion zwischen L1 / L2 : 179.20 Grad

Laserweg zwischen L1 / L2 : 1.9 mm

Laserweg (L1) : 3.1 mm  
Laserweg (L2) : 3.2 mm

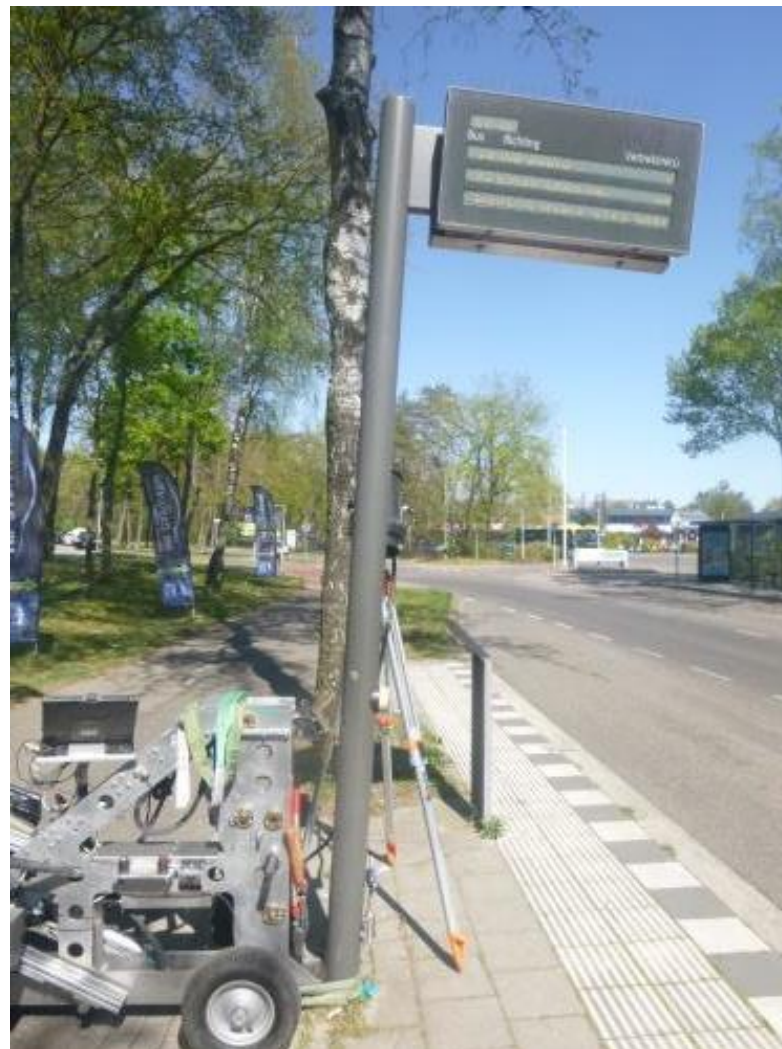
**Meetrapport nr.** 2020104  
**Plaats** Zeist  
**Straat / Locatie** Handelscentrum  
**Mast nr.** DDD010202  
**Opmerking** R15

Bemerkung : Mast staat overdadig scheef, zie foto R15 cil

Mast- / Objektzähler : 15  
Mast- / Objektname : DDD010202  
Mast- / Objekttyp : am3,5  
konisch : x  
verzinkt : x  
Lack :  
Manschette : 0  
Bemerkung : Mast staat overdadig scheef, zie foto R15 cil
