# Aanvullende quick scan flora en fauna

onderzoek naar beschermde natuurwaarden  
ten behoeve van ruimtelijke ontwikkelingen

Helmondsingel 143, Helmond

rapportnummer 2020595

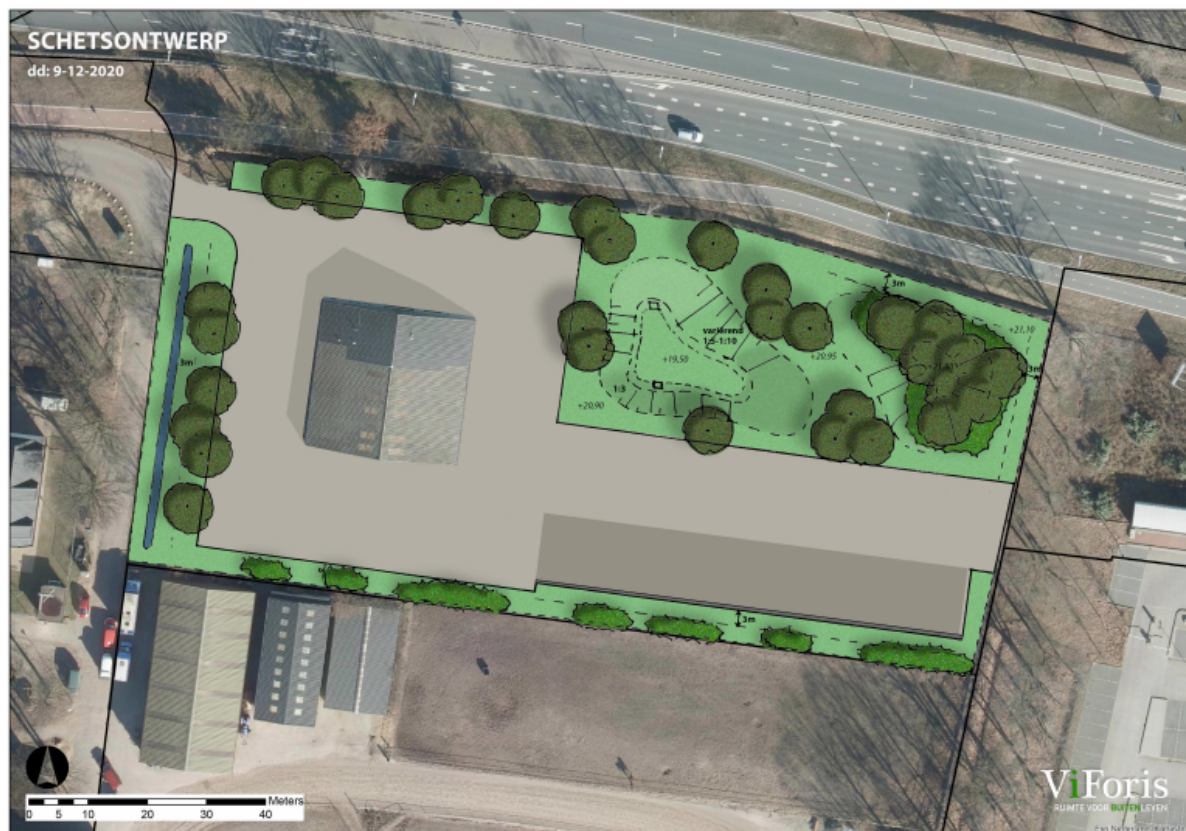
Afbeelding 2: schetsplan toekomstige inrichting (9-12-2020)

Men is voornemens het bestaande gebouw te slopen, omdat dit verouderd is en niet meer voldoet. Op dezelfde locatie zal een nieuw gebouw worden geplaatst. Op het oostelijke onbegroeide terreindeel zal een strook worden verhard. De helft van het onbegroeide terrein zal worden ingericht als wadi met begroeiing er omheen.

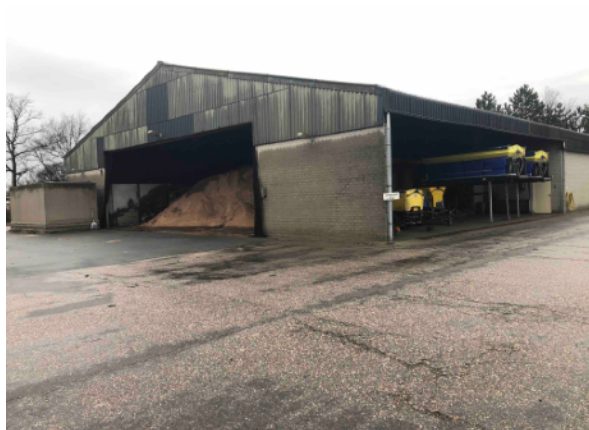
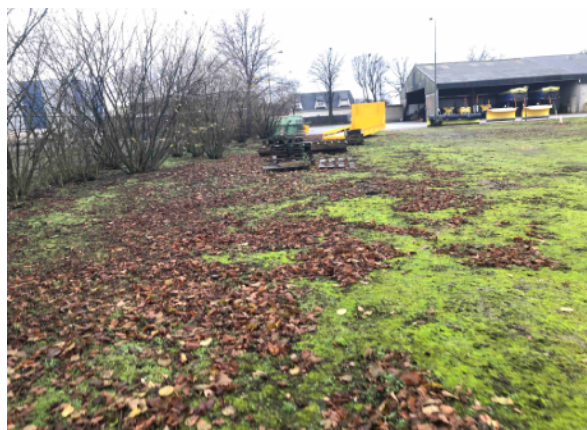
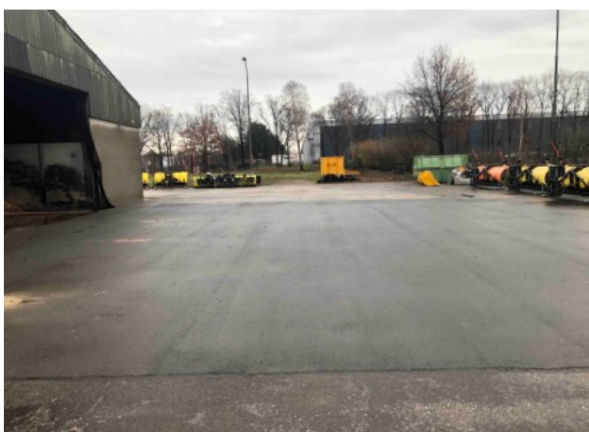
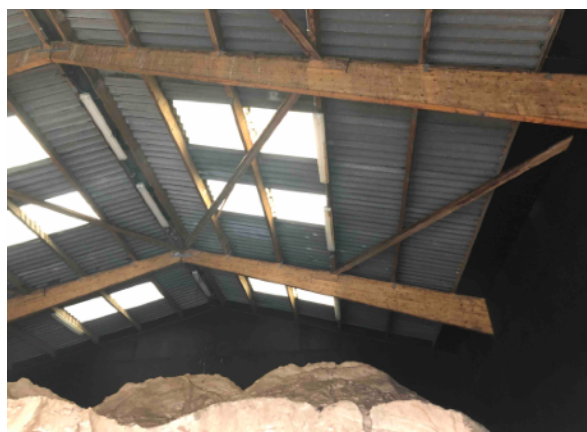
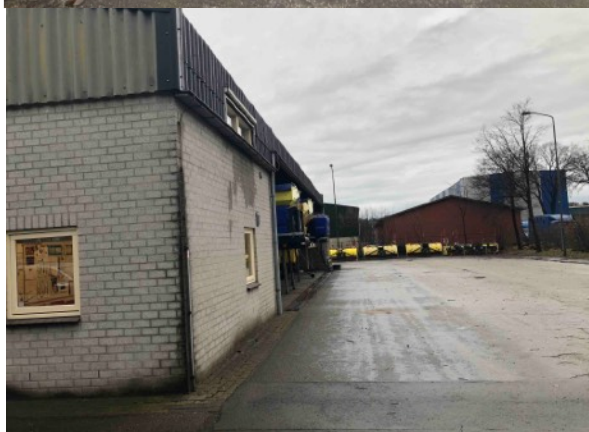
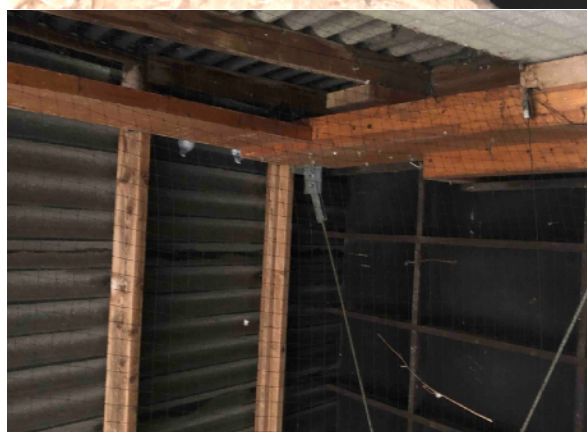
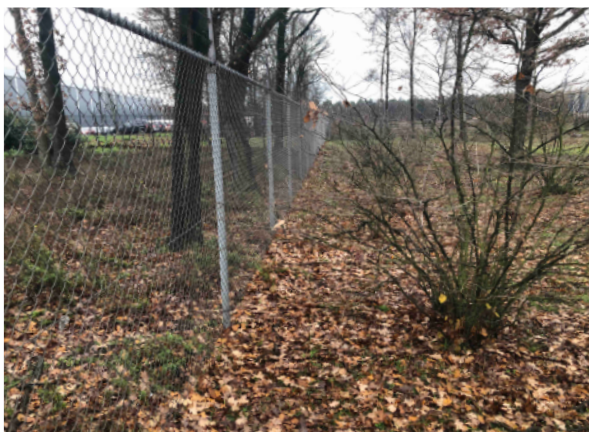
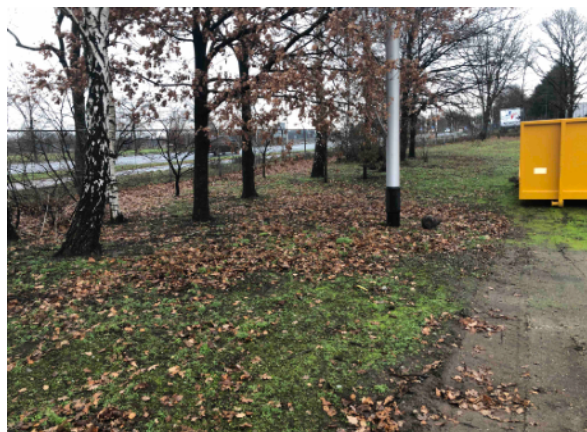
De open stootvoegen bevinden zich op de westelijke en oostelijke gemetselde muren van het gebouw. Ze zitten op 6 plekken hoog op de muur op circa 3,5 meter en op 6 plekken laag boven de grond op 40 centimeter.

Op een aantal plaatsen aan de buitenzijde is eveneens golfplaat tegen de stenen gevels geplaatst. Dit levert een betere luchtcirculatie, wat ophoping van vocht tegen gaat.

Aan de onderzijde van de golfplaten zijn op een aantal plekken openingen aanwezig. Op de plaatsen waar dakgoten zijn aangebracht zijn deze openingen afgedekt.

- Nader onderzoek naar de aanwezigheid van vleermuizen is niet nodig. Sloop van de bebouwing zal geen significante schade opleveren aan lokale vleermuispopulaties omdat de bebouwing zelf voor vleermuizen geen vaste verblijfsfuncties heeft.

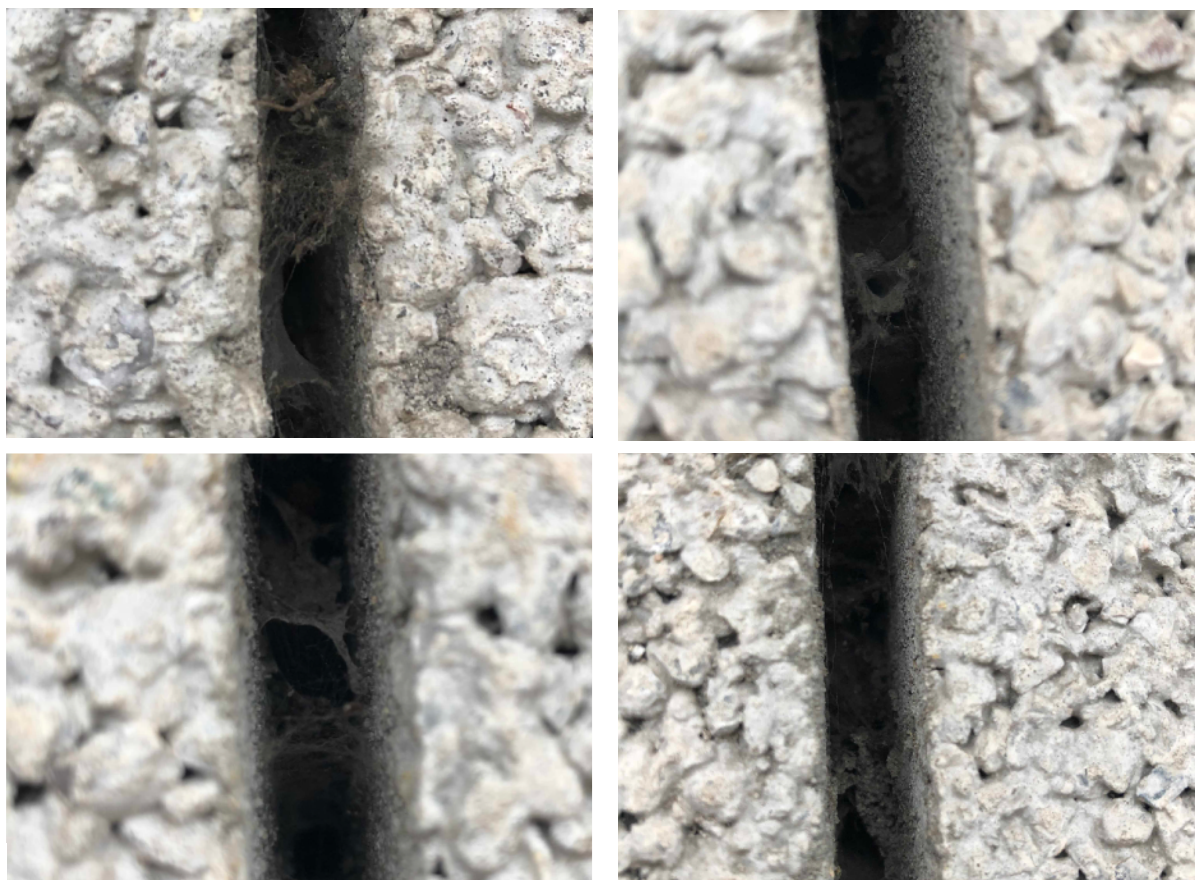
Met behulp van een ladder en een endoscoopcamera zijn alle stootvoegen onderzocht op gebruikssporen en op geschiktheid.

Bij nader onderzoek was van dichtbij duidelijk te zien dat alle stootvoegen verstopt zaten met stof en spinnenwebben. Een indicatie dat er geen recentelijke activiteit van vleermuizen mogelijk kan zijn in de spouwmuur, via de open stootvoegen. Indien er regelmatig gebruik was door vleermuizen zou deze opstopping niet aanwezig zijn. Typisch was dat deze opstoppen in alle openingen aanwezig waren.

Aanwezigheid van vaste verblijfslocaties voor vleermuizen in de spouwruimte is hiermee uitgesloten.

- De visuele inspectie toont aan dat alle open stootvoegen verstopt zijn met spinnenwebben en stof, waardoor de spouwruimte onmogelijk in gebruik kan zijn door vleermuizen.

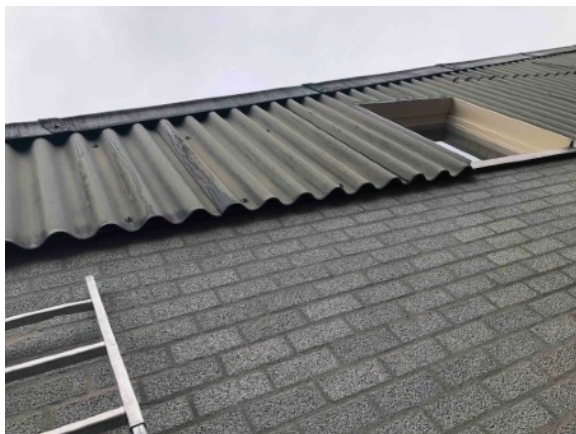
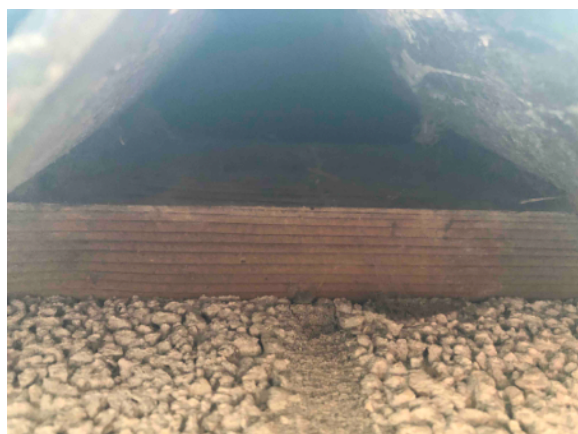
Het volledige dak van het gebouw is gemaakt van zwart kunststof golfplaten. Aan de drie open kanten van het gebouw zijn deze dakplaten niet betimmerd of afgezet met plaatmateriaal. Dit geeft een zeer open structuur waar veel luchtbeweging aanwezig is.

Met behulp van een ladder en een camera met endoscoop (maximaal bereik 5 meter), en spiegels, zijn alle openingen langs de noordzijde van de bebouwing onderzocht. In deze ruimtes is gezocht naar meststrepen, uitwerpselen, dode dieren of prooiresten. Deze zijn hier niet aangetroffen. In de ruimtes zijn geen dierlijke resten of sporen aangetroffen, ook niet van vogels.

Opvallend was de hoeveelheid tocht die uit de openingen stroomde. Dit terwijl het geen winderige dag was.

Er zijn geen sporen of aanwijzingen aangetroffen zijn die duiden op de aanwezigheid van vaste verblijfslocaties voor vleermuizen. Daarnaast maakt de voelbare hoeveelheid tocht de ruimtes onder de golfplaten ongeschikt voor vleermuizen.

- De visuele inspectie van alle openingen aan onderzijde van de golfplaten die tegen de noordelijke zijmuur gemonteerd zijn, hebben geen aanwijzingen opgeleverd die wijzen in de richting van vaste verblijfslocaties voor vleermuizen. Er zijn geen uitwerpselen, prooiresten of andere sporen aangetroffen in de ruimtes tussen muur en golfplaten. Daarnaast is er veel tocht en luchtstroming in de ruimte achter de golfplaten. De ruimte is daarom ongeschikt als potentiële verblijfslocatie voor vleermuizen.

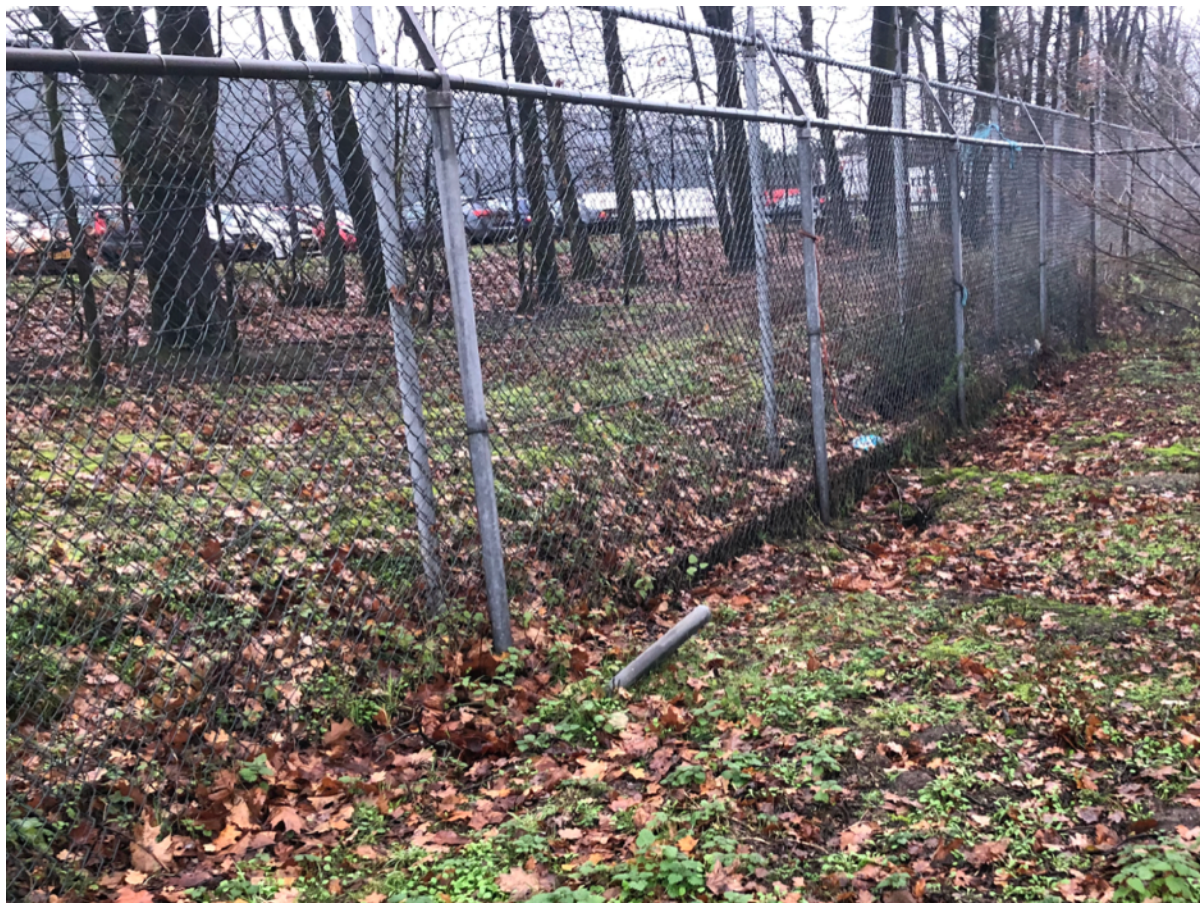
Het bestaande Natuurnetwerk Brabant dat doorloopt in het plangebied is een lange uitloper van een houtwal bestaande uit droog productiebos. Tijdens de veldinspectie is dit bosdeel onderzocht, het bestaat uit een houtwal met zomereik. Een kruidenrijke ondergroei en een gelaagdheid in de begroeiing ontbreekt. Op het naastliggend terrein grenst deze houtwal direct aan een parkeerplaats. Fysiek zal het terrein deel gelegen in het NNB niet worden aangetast. Tussen de houtwal van het NNB en het plangebied loopt een dubbel hekwerk. Het aanliggende braakliggende terrein wordt deels verhard en deels wordt er een wadi aangelegd met bomen en struiken. Ten opzichte van de huidige situatie zal er geen verandering zijn in uitstoot van licht, geluid of stoffen. Door de werkzaamheden van sloop en aanleg zal er meer activiteit zijn op de planlocatie. Aangezien de locatie gelegen is aan een drukke Helmondsingel en omgeven door bedrijven, wordt de verstoring hiervan niet als significant meetbaar gezien.

Conclusie: geen aantasting van wezenlijke kenmerken en waarden.
