**Rapportage Asbestinventarisatie TYPE A conform SC-540**  
**NCIA-DP4; Herijken asbestinventarisatie NCIA, geb. 002 (restaurant/  
conferentiecentrum)**  
**Oude Waalsdorperweg 61 te Den Haag**

**Projectnummer** : M-69624  
**Opdrachtgever** : Ministerie van Binnenlandse Zaken en Koninkrijksrelaties  
Rijksvastgoedbedrijf, Directie Vastgoedbeheer

**Versie** : 1.0, d.d. 3 maart 2017  
**Vervaldatum** : 3 maart 2020

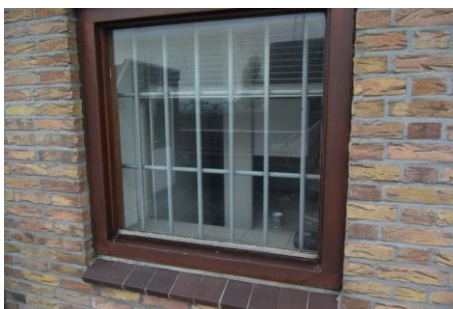
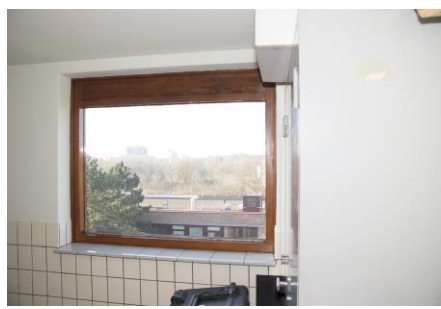
| <b>toepassing 3: afdichting (kit beglazing)</b> | | <b>toepassing ID (EVA): 384938</b> | |

| gevel,<br>begane grond | | 310 m <sup>1</sup> | |
| <b>conditie</b> | : | licht beschadigd | |
| MM14 | 2016.046361.1 | conform analyse laboratorium (PLM) | chrysotiel, 2-5% |

De toepassing betreft asbesthoudende kit rondom de aanwezige kozijnen

*foto: afdichting*

Geen direct risico, beheersplan opstellen aanbevolen.

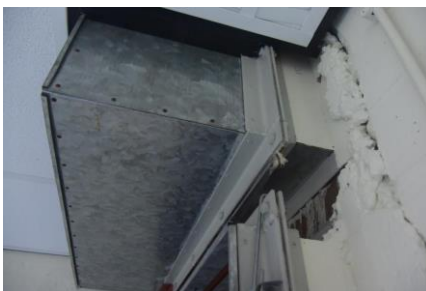
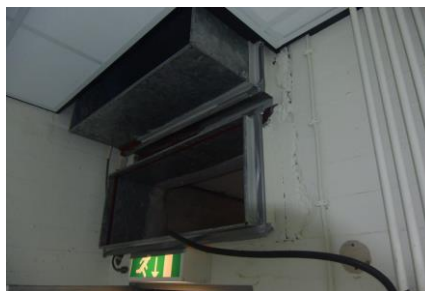
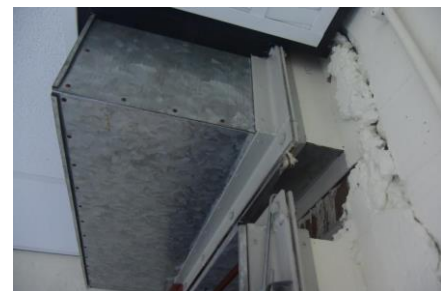
| <b>toepassing 4: afdichting (koord)</b> | | <b>toepassing ID (EVA): 384939</b> | |

| technische ruimte 210,<br>kelder | | 2 stuks á 5 m <sup>1</sup><br>(tot. 10 m <sup>1</sup> ) | |
| <b>conditie</b> | : | lokaal beschadigd | |
| MM16 | 2016.046361.1 | conform analyse laboratorium<br>(PLM) | chrysotiel, > 60% |

De toepassing betreft asbesthoudend koord tussen de flenzen van de luchtbehandelkanalen

Tijdens het onderzoek zijn een tweetal kleeft monsters genomen (KM01-KM02) om aan te tonen danwel uit te sluiten of er een verontreiniging in het ondergelegen gebied aanwezig zou zijn. Na analyse bleken geen van beide kleeft monsters geen asbest te bevatten.

*foto: afdichting*

Geen direct risico, toepassing afschermen en opnemen in een beheersplan of op korte termijn laten verwijderen conform de SC 530.

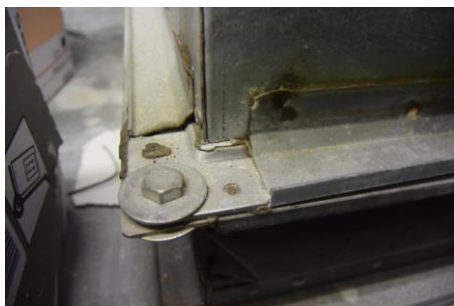
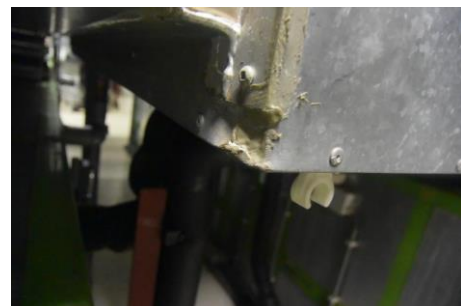
| toepassing 6: afdichting (kit) | | toepassing ID (EVA): 384941 | |

| MM15 | 2016.046361.1 | conform analyse laboratorium (PLM) | geen asbest, < 0,1% (geen) |

De toepassing betreft kit in luchtbehandelkanalen

*foto: afdichting*
