# Proces-verbaal van Oplevering

Niet Gesprongen Explosieven

Den Haag

Parkeerfaciliteit NCIA

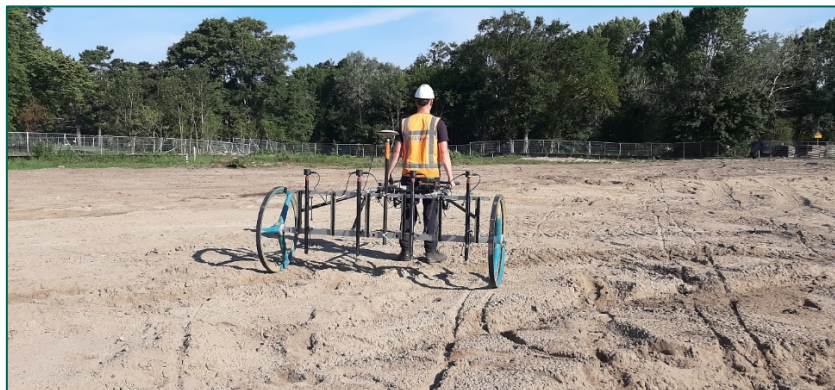
Figuur 2: Non-realtime oppervlakedetectie met de Vallon VXV4.

De detectie is uitgevoerd met het meersondig detectiesysteem Vallon VXV4 met GPS-ondersteuning. Met dit systeem worden de afwijkingen in het aardmagnetisch veld gedetecteerd en geografisch vastgelegd. Dit is een passieve detectiemethode waarbij de detectiedata wordt opgeslagen en op een later moment wordt geïnterpreteerd.

De magnetometers zijn op een onderlinge afstand van 0,5 meter ten opzichte van elkaar gemonteerd op een frame. Het frame is met behulp van mankracht over het oppervlak voortbewogen. Het ingezette detectiesysteem is voorzien van GPS-RTK. Gedetecteerde verstoringen van het aardmagnetisch veld zijn daardoor direct aan GPS/RD-coördinaten gekoppeld. Detectiedata van de betreffende magnetometers zijn opgeslagen in een datalogger waarna de gegevens in een later stadium zijn verwerkt in een speciaal voor dit doel ontwikkeld computerprogramma Vallon Eva 2000. De effectieve opsporingsdiepte is afhankelijk van de omgevingsfactoren en bedraagt voor grote objecten (afwerpmunitie) maximaal circa 4,5 m. Voorwaarde voor het detecteren van een object is dat het object, ongeacht grootte en diepteligging, een aan het maaiveld detecteerbare verstoring van het aardmagnetisch veld veroorzaakt.

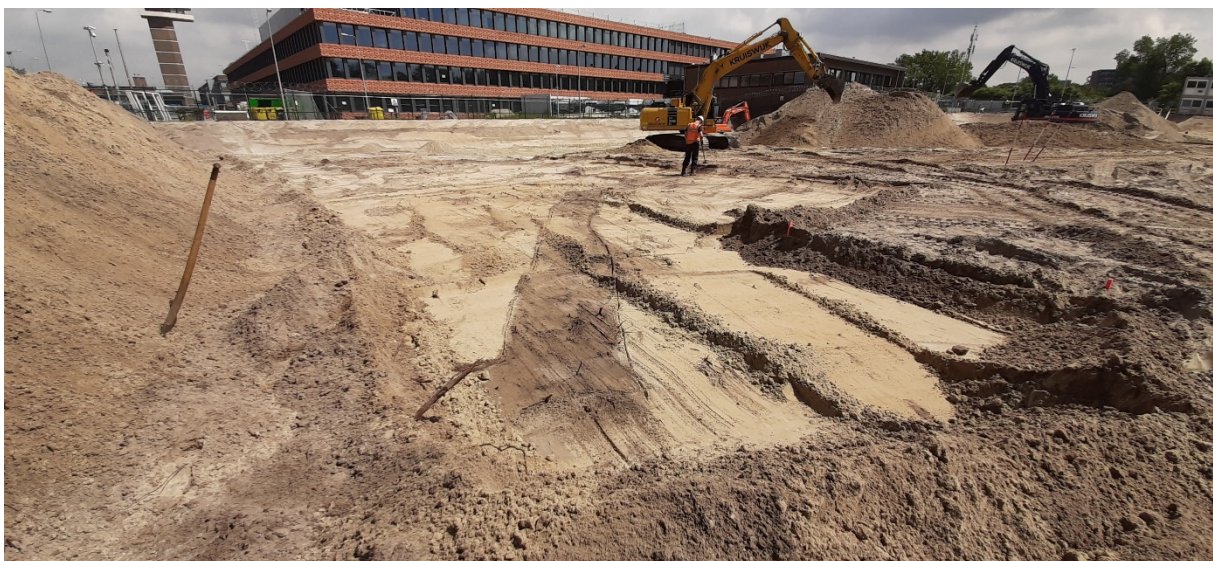
Figuur 3: Contouren van de loopgraaf aan de westzijde.

- Op luchtfoto's, genomen tijdens en na de tweede wereldoorlog, waren enkele loopgraven zichtbaar welke op sommige terreindelen ook nog deels fysiek aanwezig waren. Tijdens het laagsgewijs afgraven op deze locaties zijn de diepten van deze loopgraven als referentie voor de opsporingsdiepte gebruikt.

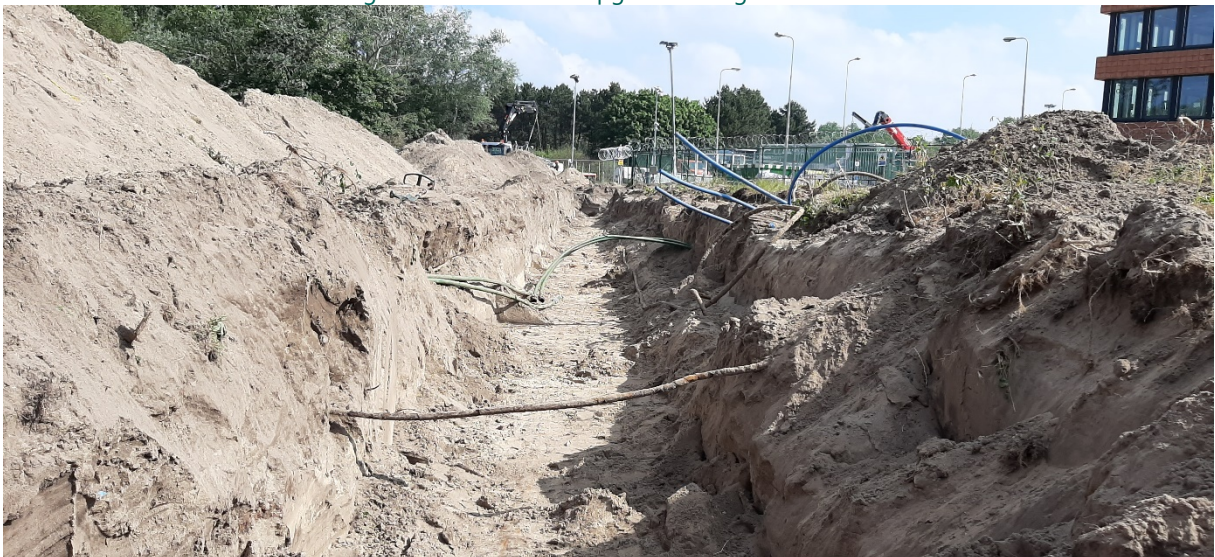
Figuur 5: Aanwezige kabels en leidingen.

- Bij aanvang van het begeleiden van proefsleuven naar de ondergrondse infra, bleek het verkrijgen van een complete inventarisatie naar kabels en leidingen via KLIC problematisch omdat delen van het opsporingsgebied gelegen zijn op (voormalig) terrein van het Ministerie van Defensie.

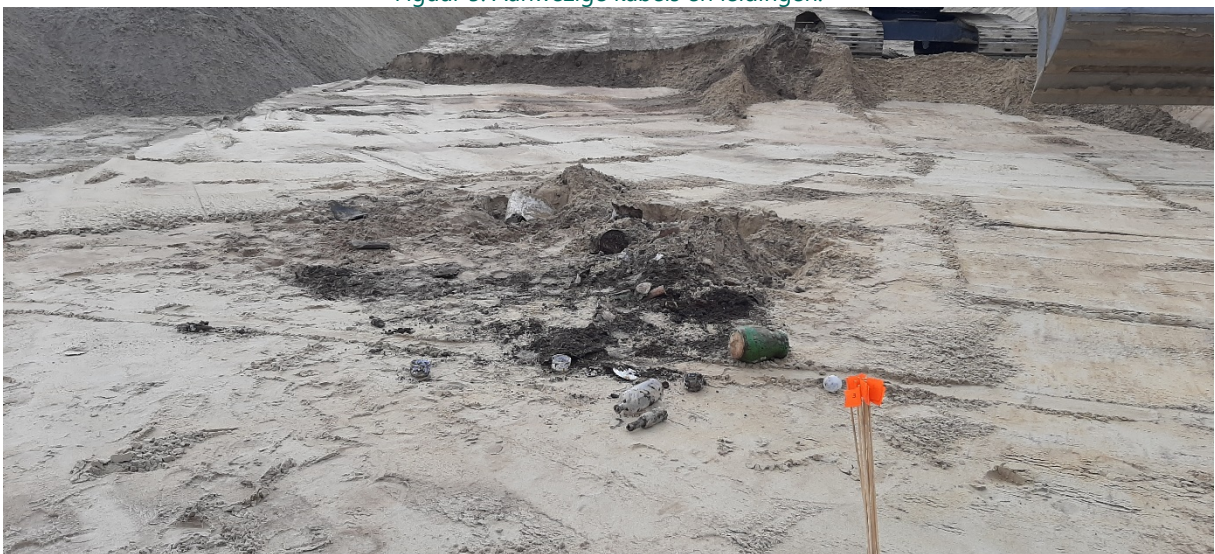
Figuur 6: Aangetroffen vuilput.

- Op een 2-tal plaatsen zijn er vuilputten aangetroffen met zeer veel schroot, emaille, servies etc. deze zijn laag voor laag onderzocht en uitgegraven.

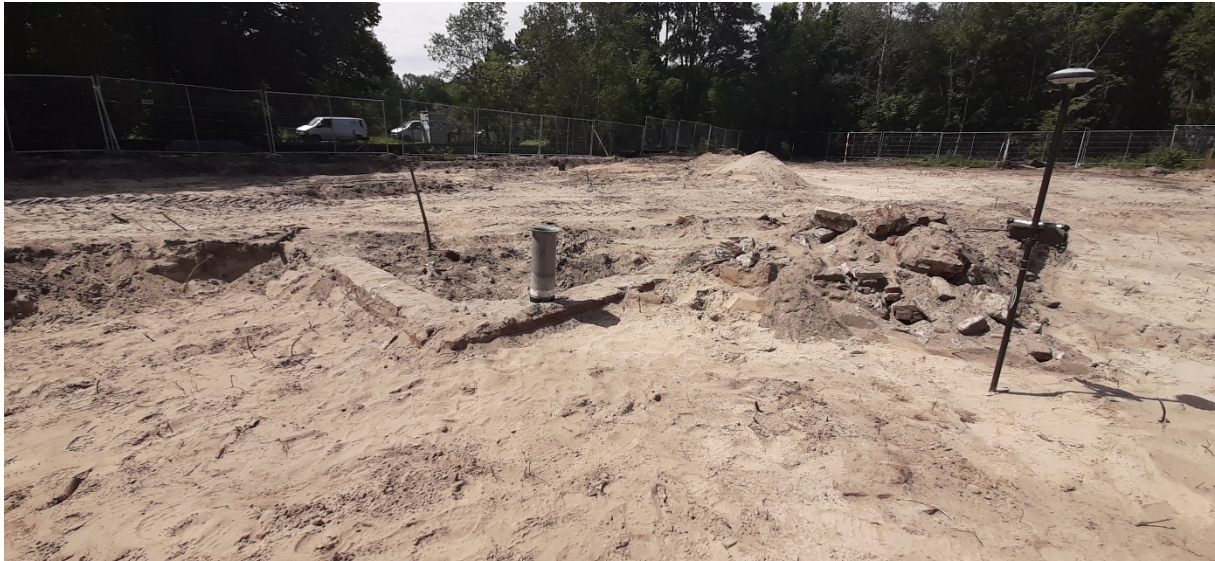
Figuur 7: Oude fundering.

- Aan de westzijde van het opsporingsgebied was een oude fundering aanwezig van een voormalig gesloopt gebouw. Hier was zeer veel verstoring aanwezig en daardoor werd de actieve detectie bemoeilijkt.
