## Asbestinventarisatie Type A

Kneuterdijk 20 te Den Haag

Soort object/pand: Eneco-installatie in energieruimte S10601

Documentcode: 16F552-02.RAP001.HN.01

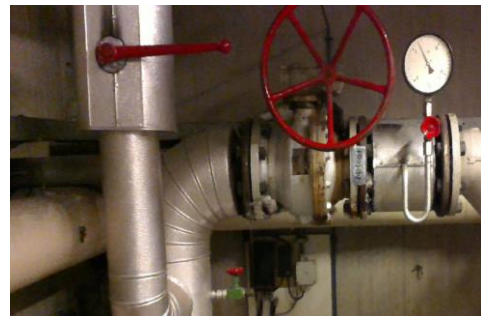
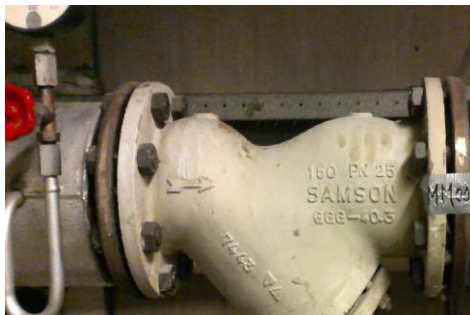
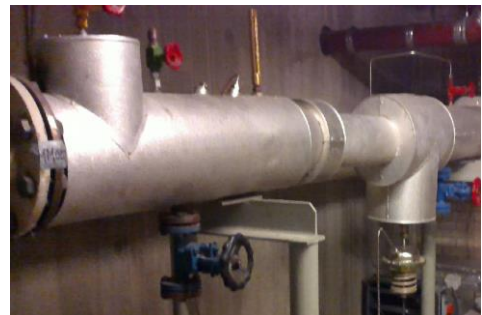
| Bron | Pakking |
| Analyseresultaten | Chrysotiel 30-60% |
| Verweerd | Zwaar |
| Beschadigd | Licht |
| Hechtgebondenheid | Niet-hechtgebonden |
| Risicoklasse | 2 (1) |
| Opmerkingen | De pakking is geklemd tussen de flenzen. Doordat de asbesthoudende pakkingen zijn aangetroffen, worden alle pakkingen als asbesthoudend beschouwd.<br><br>Indien de pakkingen worden verwijderd inclusief flenzen, valt de asbestverwijdering onder risicoklasse 1. Indien de pakkingen worden verwijderd door middel van snijden, steken en/of knippen, valt de asbestverwijdering onder risicoklasse 2. |

| Beheersmaatregel | Het aangetroffen asbesthoudende materiaal vormt geen direct blootstellings-/verspreidingsrisico. Een asbestbeheersplan dient opgesteld te worden indien de pakkingen niet op korte termijn worden verwijderd. |
