**Datum** : 28 augustus 2018  
**Ons projectnummer** : 2018-000745  
**Betreft** : Rapportage asbestinventarisatie, versie 1.0

Project 2018-000745 (Heijmans Utiliteit - Rosmalen)

| Onderzocht | : Het volgende bouwwerk/object is onderzocht: <ul style="list-style-type: none"><li>• Frankenlaan 70, 7312 TG te Apeldoorn (gebouw 16)</li></ul> |

# Titelblad

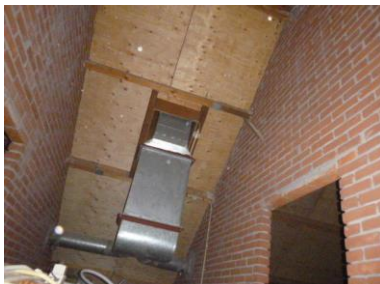
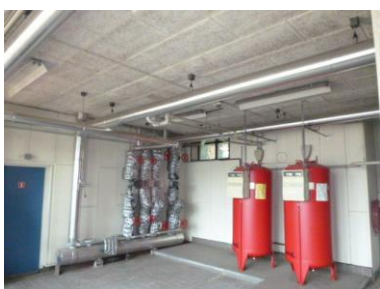
### Frankenlaan 70, 7312 TG te Apeldoorn

Tijdens het onderzoek zijn de volgende niet-asbestverdachte toepassingen aangetroffen:

Daarbij er geen asbestverdachte toepassingen zijn waargenomen boven de plafonds kunnen de werkzaamheden hier veilig worden verricht.
