## PREVENTIEMAATREGELEN

Risicolocatie : COG Vallei & Gelderland Midden  
Bovenbuurtweg 7G  
6717 XA Ede

## PREVENTIEBIJLAGE

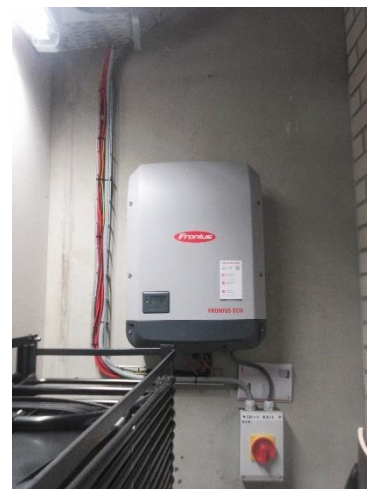
### 0321/01 Zonnepanelen, vlamboogdetectie (inschakelen)

- 01.01E Tijdens het bezoek kon niet worden bevestigd of de vlamboogdetectie van de omvormers staat ingeschakeld. Vanwege het brandbaar dakisolatiemateriaal de vlamboogdetectie altijd inschakelen, zodat bij een vlamboog of een te hoge temperatuur van de optimizers (> 85° Celsius), de uitgangspanning van de betreffende panelen wordt verlaagd naar 1V.

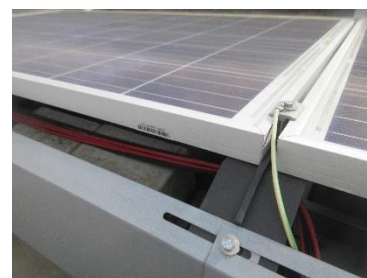
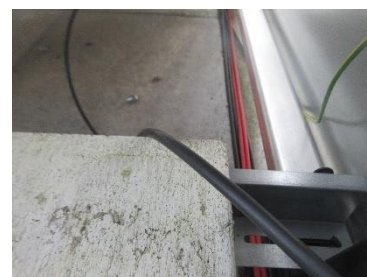
### 0321/01 Kabels en connectoren

- 01.02E Tijdens de risico inventarisatie is geconstateerd dat de kabels en connectoren ondeugdelijk zijn aangebracht en gemonteerd.

Diverse kabels en connectoren liggen rechtstreeks op de ondergrond met als gevolg dat vocht in de connectoren kan komen waardoor corrosie optreedt.

Door deze gebreken en tekortkoming is het risico op brand verhoogd. Om de kans hierop te verkleinen deze gebreken en tekortkomingen laten herstellen door een erkend elektrotechnisch bedrijf.

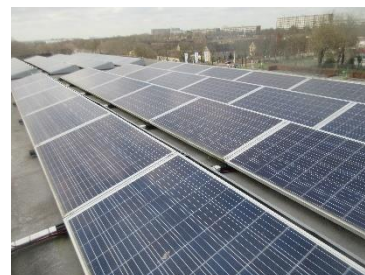
## 0321/01 Zonnepanelen (Scope 12)

- 01.03E Het niet juist installeren van zonne-energie systemen (PV-installaties) kan leiden tot brandgevaar of zelfs elektrocutie. Een kwaliteitscontrole en het regelmatig inspecteren van deze installaties is daarom van groot belang.

Daarom de PV-installatie laten keuren conform SCIOS Scope 12 (Technisch Document 18). Dit betreft een EBI (Eerste Bijzondere Inspectie) de eventueel geconstateerde gebreken laten herstellen. Bij grote installaties inclusief de categorie 2 testen. Dit betreffen I-V curvetesten en infrarood inspectie (thermografie). Na deze grondslag volgen er in de toekomst Periodieke Inspecties (PI) minimaal 1x 5 jaar te herhalen.

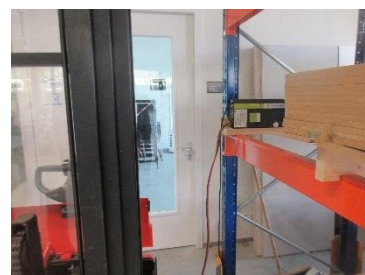
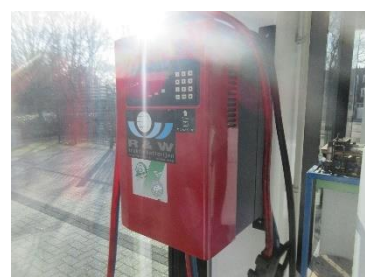
## 0321/02 Accu laden

- 02.01E Het laden van accu's geeft een verhoogd brandrisico. Vanwege deze risicoverzwarend het laden van de accu's bij voorkeur laten plaatsvinden tijdens werktijd, zodat een eventuele brand in een acculader snel wordt gesignaleerd en vervolgens passende maatregelen kunnen worden getroffen.

Daarnaast rekening houden met onderstaande punten:

- acculaders rondom 2 meter vrijhouden van brandbare materialen;
- acculaders plaatsen tegen een onbrandbare achterwand;
- acculaders verhoogd ophangen zodat de laders en de snoeren niet kunnen worden beschadigd door rijbewegingen van de heftrucks;
- acculaders jaarlijks inwendig stofvrij maken;
- acculaders plaatsen onder het bereik van rookdetectie (aangesloten op de brandmeld/inbraakmeldinstallatie) zodat een beginnende brand in een vroegtijdig stadium wordt opgemerkt en passende maatregelen kunnen worden genomen;
- acculaders periodiek laten keuren volgens NEN 3140.

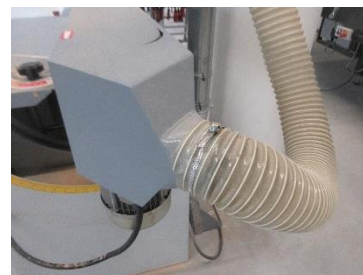
## **0321/03 Aarding (kunststof leidingen)**

- 03.01E De flexibele leidingen van de afzuiginstallatie aan weerszijden aarden. Dit kan worden gerealiseerd door de metalen draad in de leidingen rechtstreeks aan te brengen op de metalen delen van de machine/afzuigleiding. Door deze aarding worden potentiaalverschillen voorkomen.
