## PREVENTIEMAATREGELEN

Risicolocatie : COG Vallei & Gelderland Midden  
Reehorsterweg 80  
6717 LG Ede

## PREVENTIEBIJLAGE

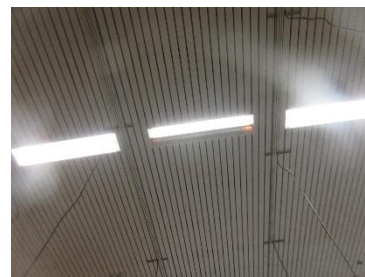
- 01.01E Op enkele plaatsen zijn defecte tl-buizen aangetroffen. Wanneer een tl-buis defect is, wordt bij mechanische starters, de startinstallatie en transformator overbelast, waardoor brand kan ontstaan.

Daarom defecte tl-buizen direct verwijderen, zodat een brand in de armatuur wordt voorkomen. Bij het vervangen van de tl-buizen, indien aanwezig, de mechanische starter bij voorkeur vervangen door een elektronische starter. Deze elektronische starter is beveiligd tegen overbelasting. Bij nieuw te plaatsen armaturen gebruik maken van een elektronisch voorschakelapparaat (EVSA).

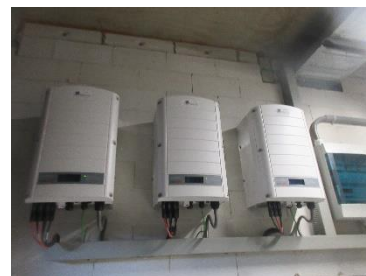
- 02.01E Tijdens het bezoek kon niet worden bevestigd of de vlamboogdetectie van de omvormers staat ingeschakeld. Vanwege het brandbaar dakisolatiemateriaal de vlamboogdetectie altijd inschakelen, zodat bij een vlamboog of een te hoge temperatuur van de optimizers (> 85 Gr. Celsius), de uitgangsspanning van de betreffende panelen wordt verlaagd naar 1V.

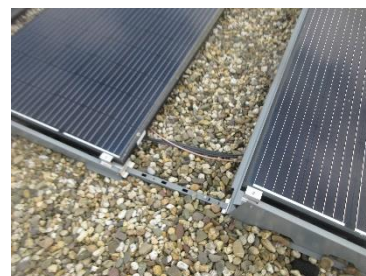
- 02.02E Tijdens de risico inventarisatie is geconstateerd dat de kabels en connectoren ondeugdelijk zijn aangebracht en gemonteerd.

Diverse kabels en connectoren liggen rechtstreeks op de ondergrond met als gevolg dat vocht in de connectoren kan komen waardoor corrosie optreedt.

Door deze gebreken en tekortkoming is het risico op brand verhoogd. Om de kans hierop te verkleinen deze gebreken en tekortkomingen laten herstellen door een erkend elektrotechnisch bedrijf.

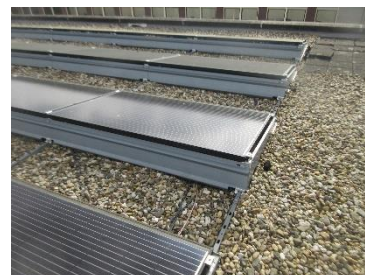
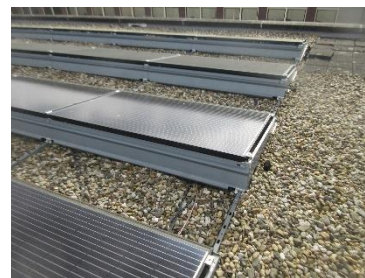
- 02.03E Het niet juist installeren van zonne-energie systemen (PV-installaties) kan leiden tot brandgevaar of zelfs elektrocutie. Een kwaliteitscontrole en het regelmatig inspecteren van deze installaties is daarom van groot belang.

Daarom uw PV-installatie laten keuren conform SCIOS Scope 12 (Technisch Document 18). Dit betreft een EBI (Eerste Bijzondere Inspectie) de eventueel geconstateerde gebreken laten herstellen. Bij grote installaties inclusief de categorie 2 testen. Dit betreffen I-V curvetesten en infrarood inspectie (thermografie).

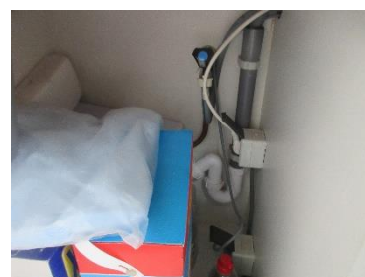
## 0321/04 Waterslot

- 04.01E Op de watertoevoerleiding van water verbruikende apparaten en wasmachines een instelbaar waterslot plaatsen.
