**Verkennend bodemonderzoek**

**Oud Hoenderhoeksedijk 1  
te Geervliet**

Projectcode: 18353STG  
Kenmerk: U19-0075  
Datum: 25 januari 2019  
Opdrachtgever: Staatsbosbeheer Afdeling Grondzaken

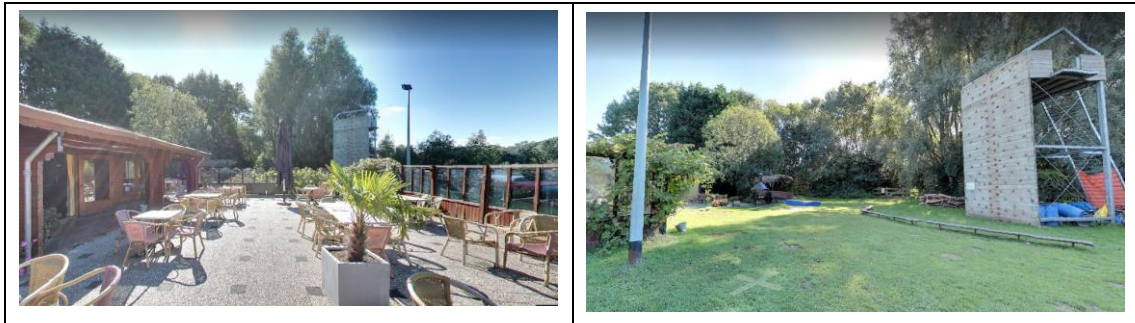
**Foto's oude situatie**

Op de locatie is tot einde laatste gebruiksperiode de accommodatie en restaurant “La Campagne” gevestigd geweest. Het grootste deel van de locatie is bebouwd, verhard met tegels (terras) en asfalt (toerit) en bestaat verder uit bloem- en plantenperken en gras. Aan de voorzijde is een asfaltlus aanwezig voor onder andere bezoekers.

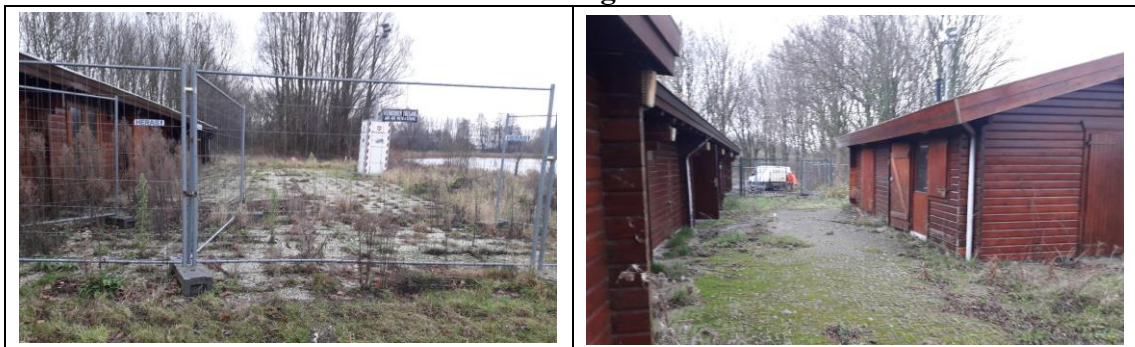
**Foto's huidige situatie**

Op 16 januari 2019 is een locatie-inspectie verricht op het terrein. Tijdens de locatie-inspectie zijn geen bodembedreigende activiteiten waargenomen en zijn geen verzakkingen, ophogingen, verdachte plekken, verkleuringen en/of brandplekken aangetroffen.

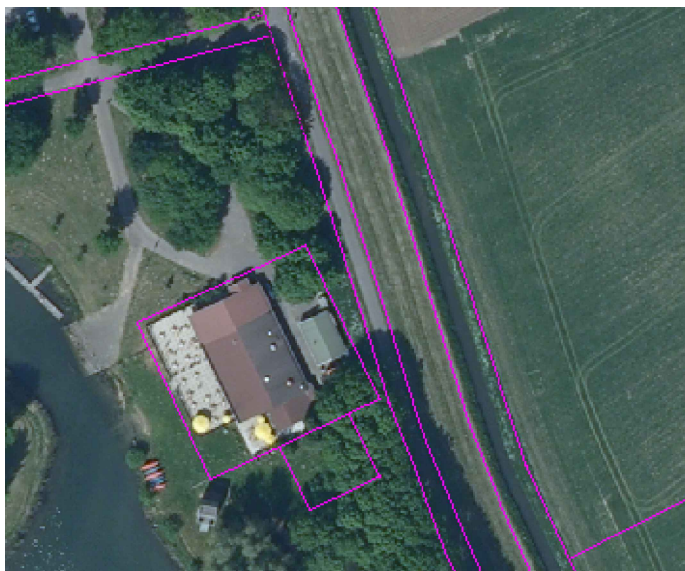
## **Bijlage 2: Situatietekening (schaal 1 : 500)**

Het veldwerk is uitgevoerd op 16 januari 2019. In totaal zijn 11 boringen verricht (boorpunt-nummers 1 t/m 11). Voor de boorlocaties wordt verwezen naar de situatietekening in bijlage 2.

- × Boring tot 0,5 m—mv
- \* Boring tot 2,0 m—mv
- ⊗ Boring met peilbuis
