## NWO-I locatie AMOLF te Amsterdam

**Preventierapportage**  
2019-00918

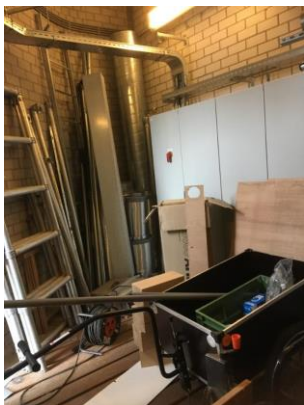
| R2019-00918:04 | Orde en netheid | Nieuwe preventievoorwaarden |
|---|---|---|
| Orde en netheid:<br>Verbeter de orde en netheid in de opslagruimte in het technische bijgebouw. Wij zagen dat daar veel zaken ongeorganiseerd waren gestald. | | |

| R2019-00918:04 | Orde en netheid | Nieuwe preventievoorwaarden |
|---|---|---|
| Toelichting:<br>Brandveiligheid begint bij een goede huishouding. Zorg daarom voor een nette werkomgeving. U verkleint daarmee het risico dat een brand zich sneller verspreidt. | | |
