Asbestinventarisatie

Gemaal Dongerdielen

Ezonbuorren 1 te Anjum

Reg. nummer rapport: 12DV029-02-01-01-AI

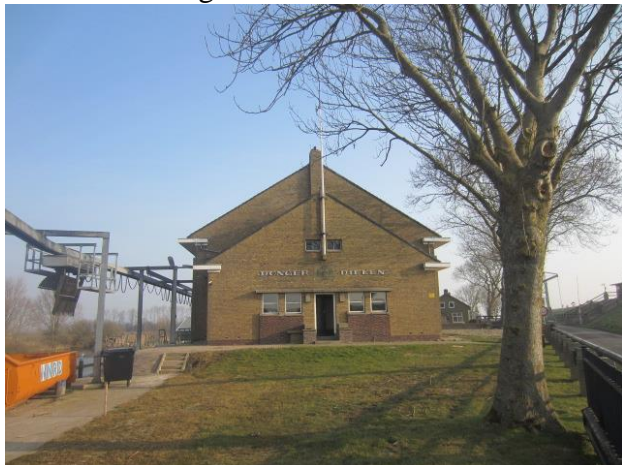
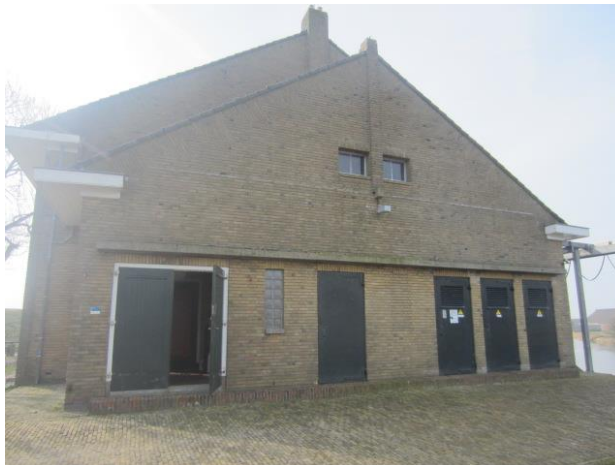
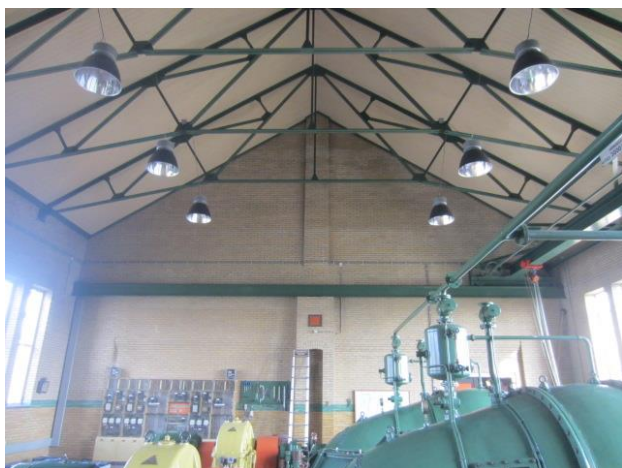
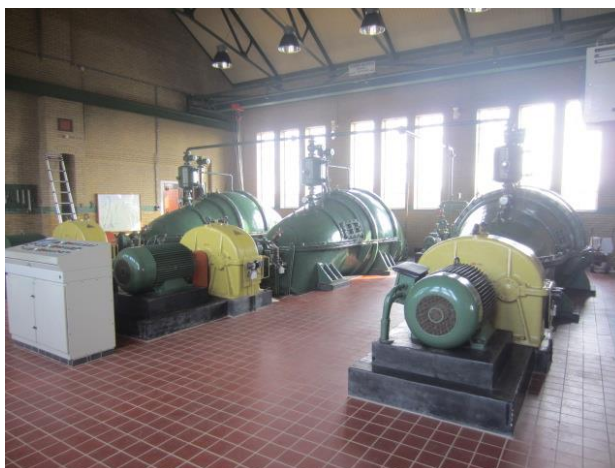
Gemaal Dongerdielen

Bouwkundige beschrijving	
Type	Gemaal met installaties
Aantal	1 gemaal met 3 pompen
Bouwjaar	1930
Fundering	Beton
Kelder	Ja
Kruipruimte	Ja, onder het kantoor
Vloer en bodem	Alle vloeren zijn zijn uitgevoerd in beton, met uitzondering van het kantoor
Muren	Metselwerk
Tussenwanden/ muren	Metselwerk
Aantal bouwlagen	3 bouwlagen
Dakconstructie	Stalen spantconstructie met houten dakbeschot en keramisch pannen
Opmerkingen	Gietijzeren riolering

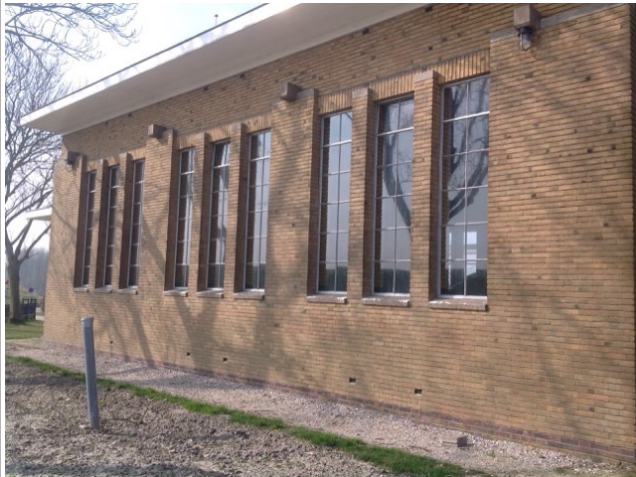
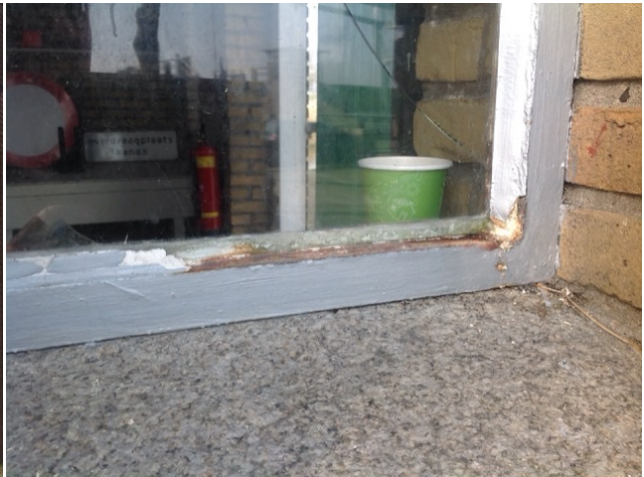
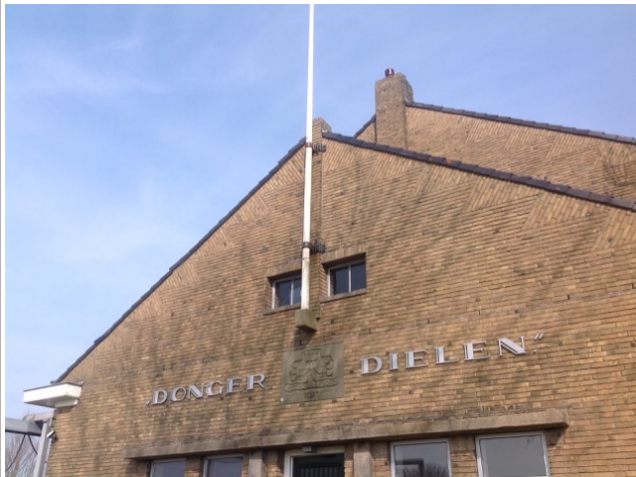
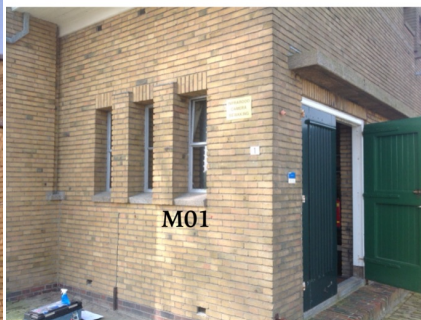
Bronnummer	DV01
BRONOMSCHRIJVING	Stopverf
STATUS	Niet van toepassing
LOCATIE VAN VOORKOMEN	Sponning stalen kozijnen
SOORT ASBEST	Geen asbest; 2015.008430.1; M01
URGENTIE	Niet van toepassing
HECHTGEBONDENHEID	Hechtgebonden
CONDITIE	
HOEVEELHEID	19 kozijnen
BEVESTIGING	Gekit
BEREIKBAARHEID	
RISICOKLASSE	Niet van toepassing

De stopverf zit in de sponningen van de kozijnen.

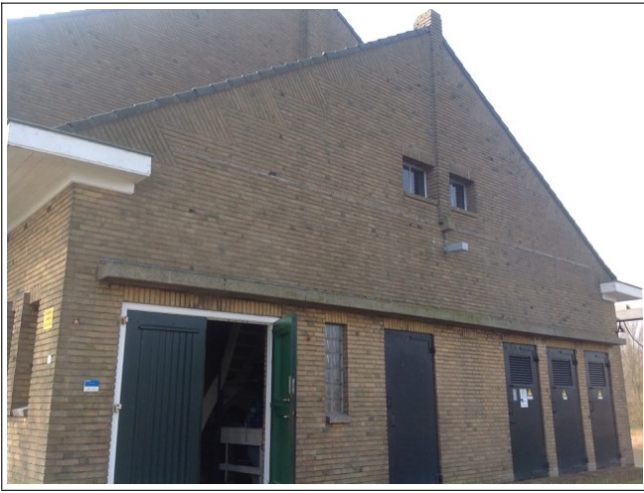
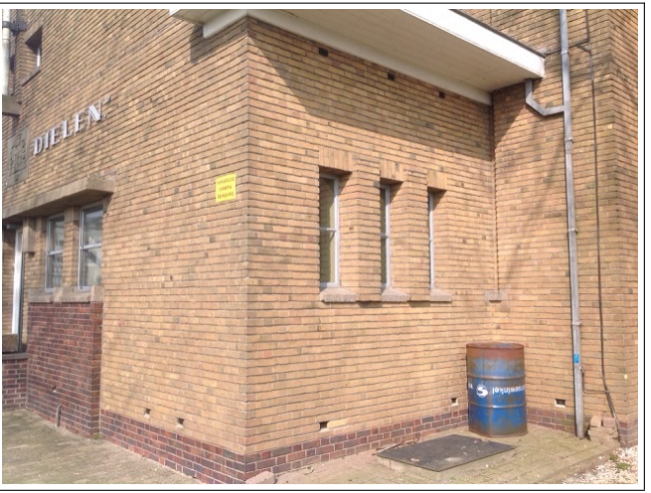
Bronnummer	DV02
BRONOMSCHRIJVING	Branddeuren
STATUS	Niet van toepassing
LOCATIE VAN VOORKOMEN	Gehele gebouw
SOORT ASBEST	Niet bekend
URGENTIE	Geen direct risico
HECHTGEBONDENHEID	Niet van toepassing
CONDITIE	
HOEVEELHEID	9 deuren
BEVESTIGING	In scharnieren
BEREIKBAARHEID	Maaiveldniveau, zonder steiger, trap/ladder, hoogwerker
RISICOKLASSE	Nader te bepalen

De deuren hebben metalen panelen, panelen zijn ongeveer 10mm dik, de mogelijkheid bestaat dat er asbesthoudend materiaal tussen de metalen beplating aanwezig is.

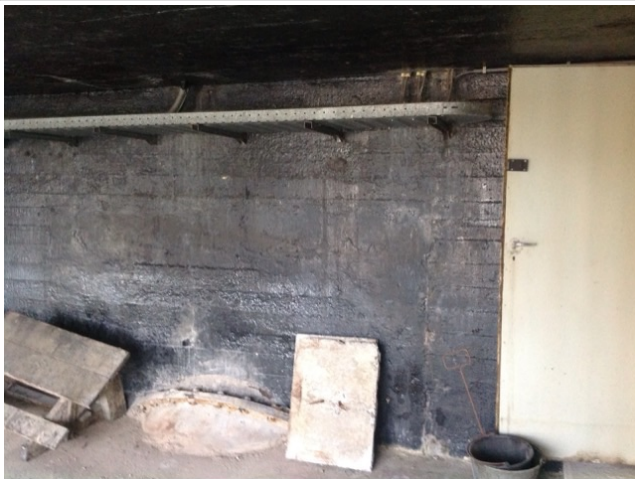
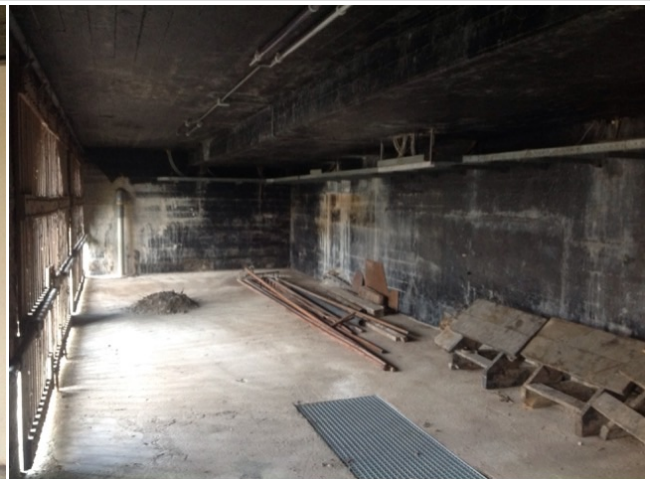
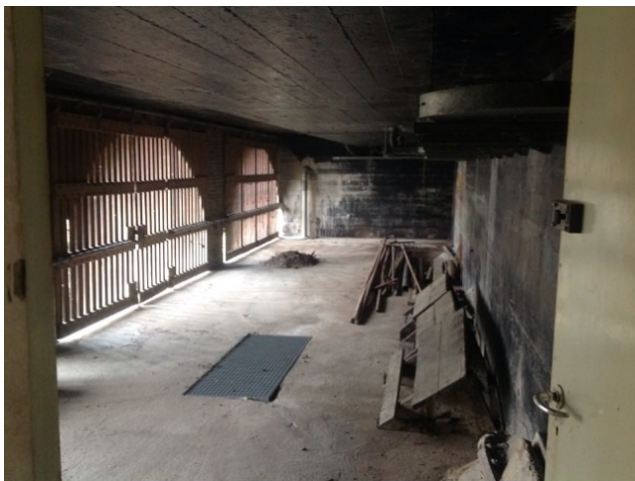
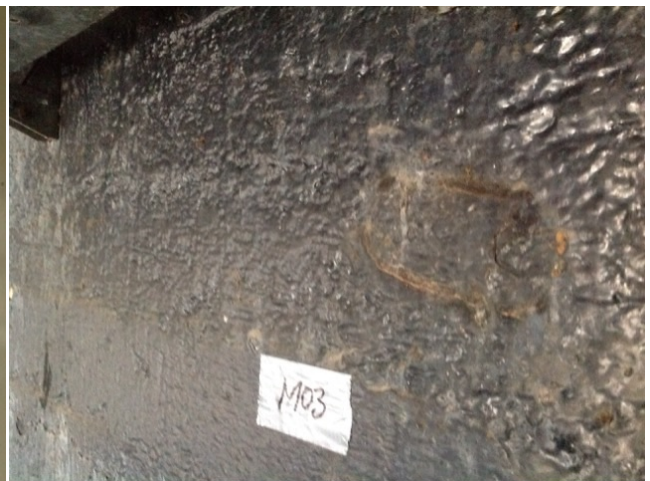
Bronnummer	DV05
BRONOMSCHRIJVING	AC-buis
STATUS	Niet gesaneerd
LOCATIE VAN VOORKOMEN	Vanuit kelder door schouw kantoor
SOORT ASBEST	10-15%; chrysotiel; 2015.008430; M04
URGENTIE	Geen direct risico
HECHTGEBONDENHEID	Hechtgebonden
CONDITIE	Goed
HOEVEELHEID	Nader te bepalen
BEVESTIGING	Ingestort
BEREIKBAARHEID	Slecht zit in schoorsteen
RISICOKLASSE	2

De buis loopt door schoorsteen, de exacte lengte en het verloop is niet vast te stellen, voorafgaande aan sloop/renovatie dient dit nader onderzocht te worden doormiddel van destructief onderzoek type B.

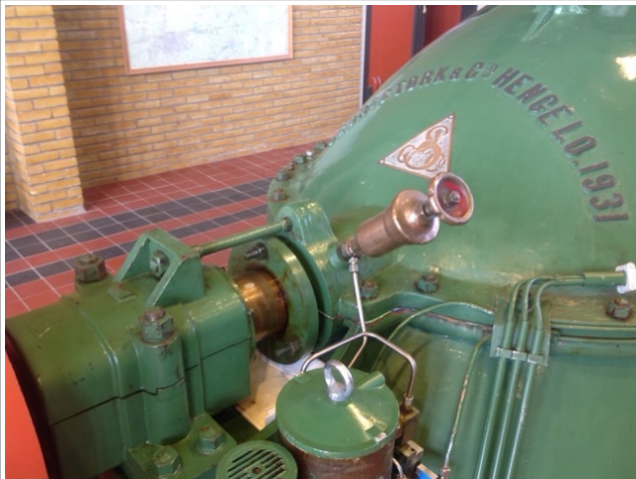
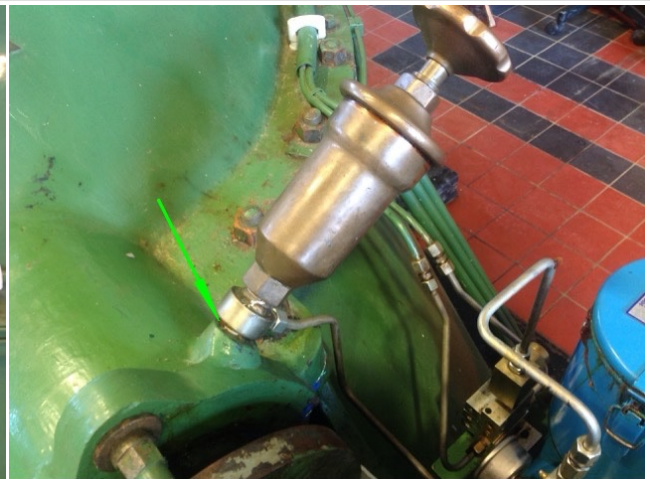
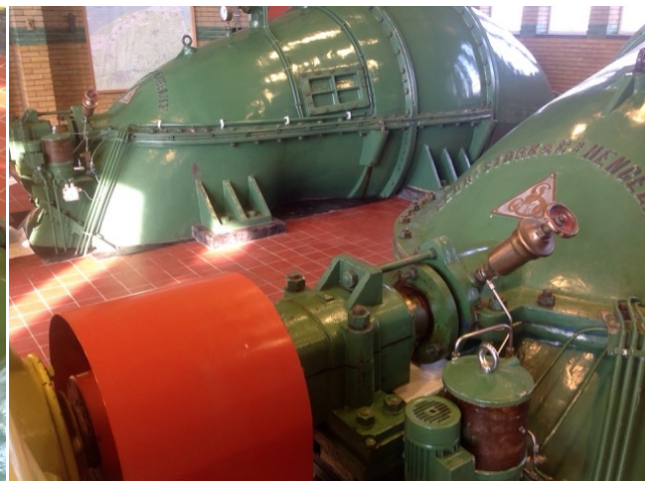
Bronnummer	DV08
BRONOMSCHRIJVING	Pakking restanten
STATUS	Niet van toepassing
LOCATIE VAN VOORKOMEN	Hand vetspuiten ingaande assen
SOORT ASBEST	Geen asbest; 2015.008430; M11
URGENTIE	Niet van toepassing
HECHTGEBONDENHEID	Niet van toepassing
CONDITIE	Verweerd
HOEVEELHEID	Alle 3 pompen
BEVESTIGING	Gekleefd
BEREIKBAARHEID	Maaiveldniveau, zonder steiger, trap/ladder, hoogwerker
RISICOKLASSE	Niet van toepassing
OPMERKINGEN / AANBEVELINGEN	
geen asbest.

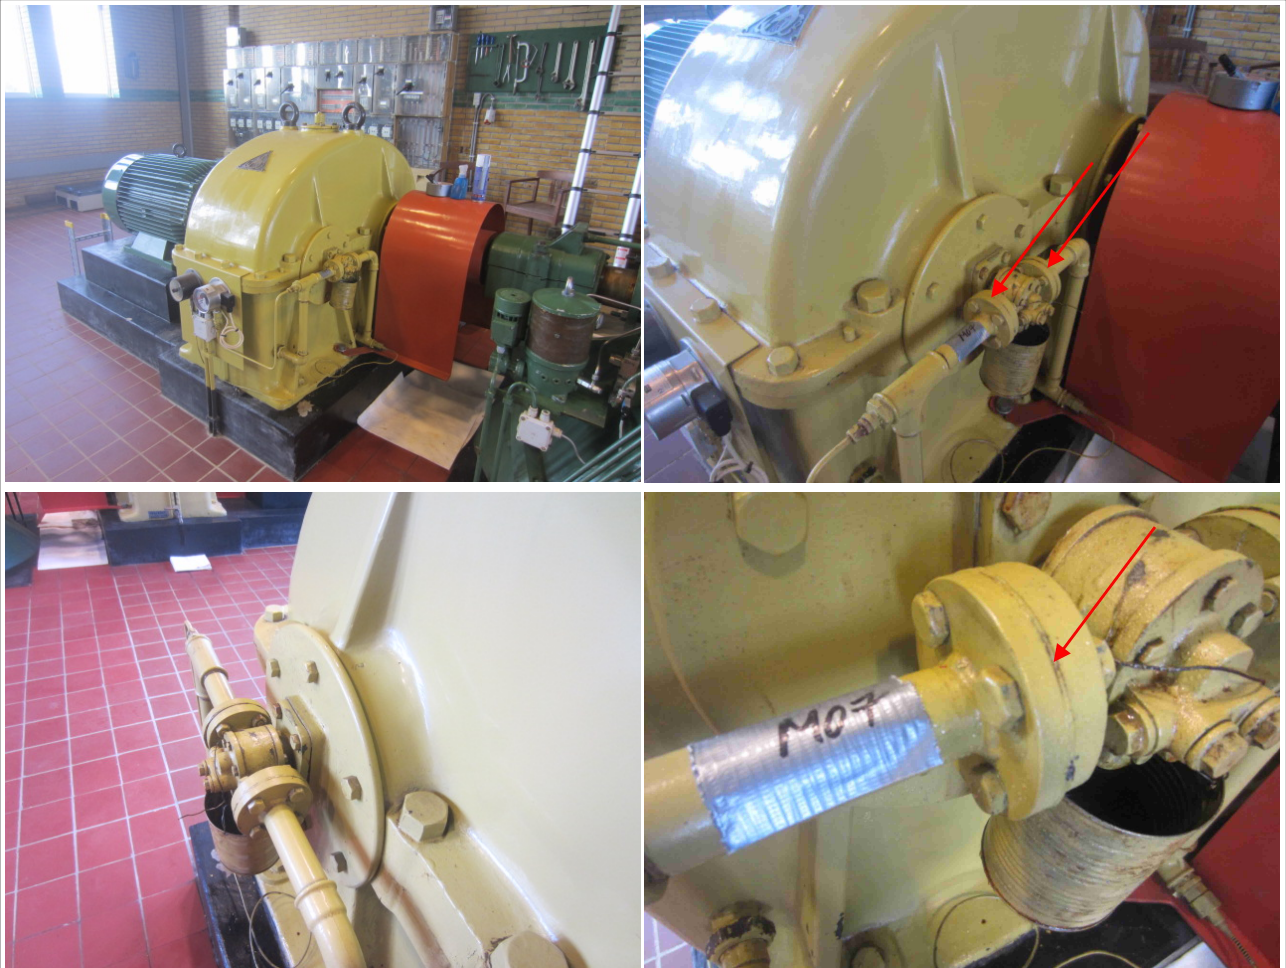
Bronnummer	DV16
BRONOMSCHRIJVING	Pakking
STATUS	Niet van toepassing
LOCATIE VAN VOORKOMEN	Tandwielkasten (as-deksel en helften)
SOORT ASBEST	Geen asbest; 2015.008430.1; M08
URGENTIE	Niet van toepassing
HECHTGEBONDENHEID	
CONDITIE	
HOEVEELHEID	Alle Tandwielkasten
BEVESTIGING	Geklemd
BEREIKBAARHEID	Maaiveldniveau, zonder steiger, trap/ladder, hoogwerker
RISICOKLASSE	Niet bepaald

Er is een monster genomen van een as-deksel, de toepassing tussen de tandkast helften is het zelfde materiaal. Wij verwachten op deze locaties geen asbesthoudende pakkingen.

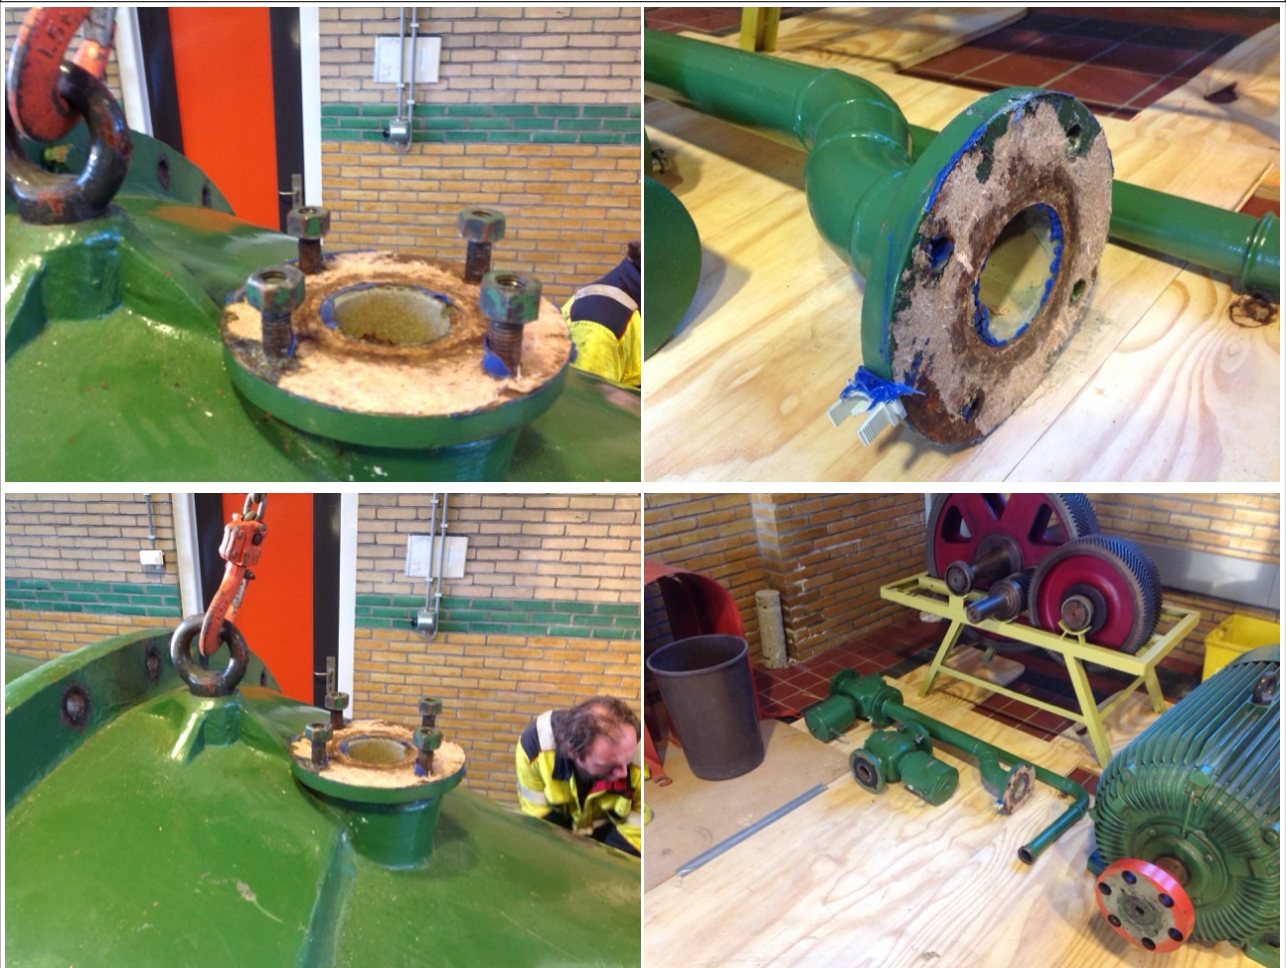
Bronnummer	DV19
BRONOMSCHRIJVING	Pakking op pomp 2 en 3
STATUS	Niet gesaneerd
LOCATIE VAN VOORKOMEN	Pomp 2 en 3
SOORT ASBEST	Asbestverdacht
URGENTIE	Niet van toepassing
HECHTGEBONDENHEID	Niet hechtgebonden
CONDITIE	
HOEVEELHEID	2 flensverbindingen
BEVESTIGING	Geklemd
BEREIKBAARHEID	Maaiveldniveau, zonder steiger, trap/ladder, hoogwerker
RISICOKLASSE	1 of 2
OPMERKINGEN / AANBEVELINGEN	
<p>Op pomp 1 zit een asbesthoudende pakking, de verbindingen zijn eerder open geweest en zijn voorzien van blauwe vloeibare pakking (nieuw), het is niet bekend wat er tussen de flenzen zit op pomp 2 en 3.</p> <p>Wij adviseren om alle flensverbindingen met zorg te openen en bij twijfel te stoppen met het openmaken van de verbinding. Het toepassen van asbesthoudende pakkingen in combinatie met bijv. blauwe vloeibare pakking kan misleidend zijn en zegt niks over de status asbesthoudend of niet asbesthoudend.</p>
