# Asbestinventarisatierapport

## **Asbestinventarisatie ter voorbereiding van de verbouw van het voormalige onderwijsgebouw aan de Schipluidenlaan 12 te Amsterdam.**

Asbestinventarisatie verbouw  
Schipluidenlaan 12 te Amsterdam  
Opdrachtnummer 20.121

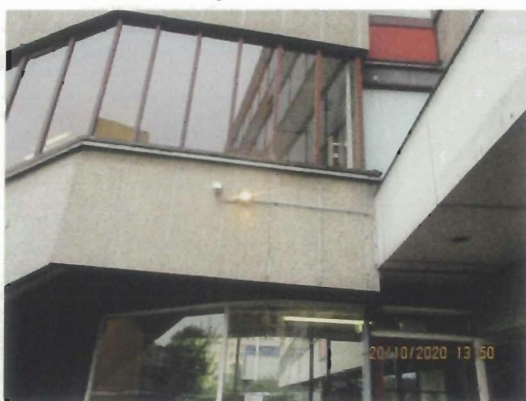
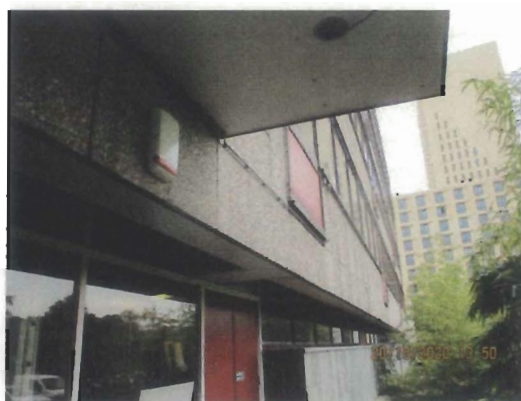
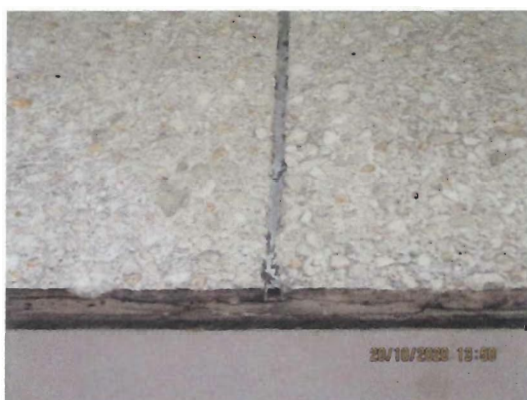
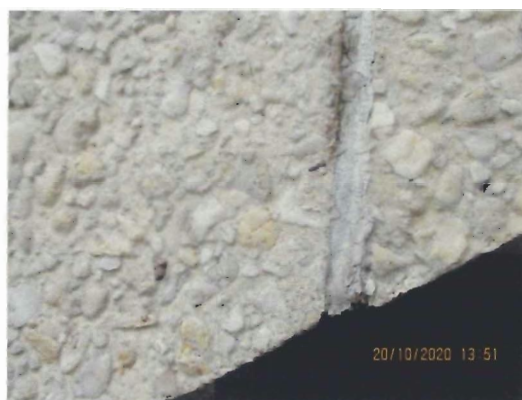
Asbesthoudende kit tussen betonnen gevelelementen.

Idem.

De gevel van het pand bestaat deels (oppervlakte van circa 2000 m<sup>2</sup>) betonnen gevelelementen. Bij onze eerder inventarisatie is door ons een monster (ML01) van

deze kit genomen. Een en ander is geanalyseerd door AA&C Analyse (zie analyse rapport – bijlage). De kit is licht verweerd en beschadigd. Ook is bij onze eerder inventarisatie vastgesteld dat er op de 3<sup>e</sup> en 4<sup>e</sup> verdieping er een tweetal zuurkasten bevinden waarvan het plafond is uitgevoerd in asbesthoudende plaat. Ook van dit materiaal is een monster (ML02) ter analyse genomen. Tijdens ons onderzoek van 20 oktober 2020 is vastgesteld dat de zuurkasten duurzaam zijn afgeschermd. Volgens de gebouwbeheerder zijn de zuurkasten nog als zodanig aanwezig inclusief de asbesthoudende plafonds. Een en ander kon door ons niet visueel worden vastgesteld. Het voormalige onderwijsgebouw is nu in gebruik als woon- en werkplek annex atelier.

| Verwijderingsmethode | buitensanering |

Het advies met betrekking tot de beoordeling van het voormalige onderwijsgebouw aan de Schipluidenlaan 12 te Amsterdam op de aanwezigheid van asbesthoudende delen is van toepassing voor zover de situatie niet wezenlijk is veranderd ten opzichte van het moment van onderzoek, te weten 20 oktober 2020 en zoals die door ons met foto's is vastgelegd. De asbesthoudende kit van de betonnen gevelelementen kunnen volgens de risicoklasse indeling 2 als buitensanering te worden verwijderd. De asbesthoudende ventilatiekanalen in de leidingschachten dienen volgens de risicoklasse indeling 2 in

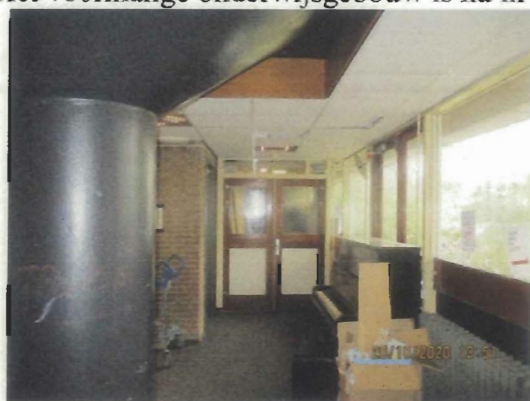
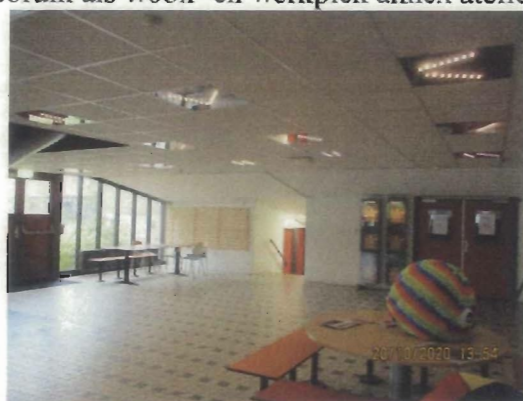
Gehele voormalige onderwijsgebouw beoordeeld.

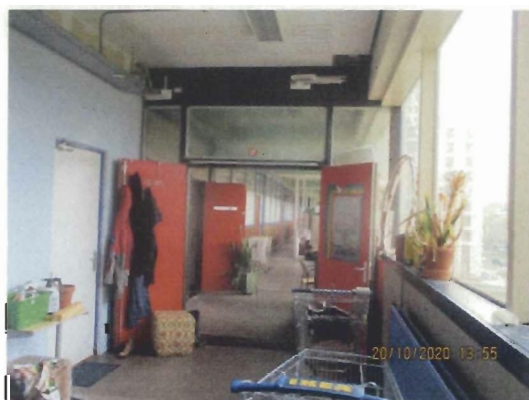
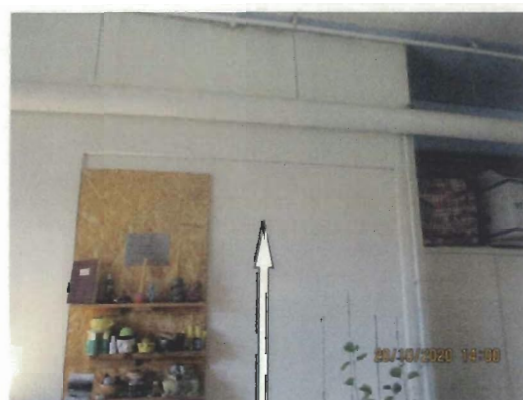
De zuurkast met asbesthoudend plafond is duurzaam afgeschermd.

- Ook is bij onze eerder inventarisatie vastgesteld dat er op de 3<sup>e</sup> en 4<sup>e</sup> verdieping er een tweetal zuurkasten bevinden waarvan het plafond is uitgevoerd in asbesthoudende plaat. Ook van dit materiaal is een monster (ML02) ter analyse genomen. Tijdens ons onderzoek van 20 oktober 2020 is vastgesteld dat de zuurkasten duurzaam zijn afgeschermd. Volgens de gebouwbeheerder zijn de zuurkasten nog als zodanig aanwezig inclusief de asbesthoudende plafonds. Een en ander kon door ons niet visueel worden vastgesteld.

containment te worden verwijderd. De asbesthoudende plafonds in de zuurkasten op de 3<sup>e</sup> en 4<sup>e</sup> verdieping dienen volgens de risicoklasse indeling 2A in containment te worden verwijderd. Er bestaat verder geen vermoeden van aanwezigheid van verborgen asbesthoudende materialen in/op het voormalige onderwijsgebouw. Ook de ruimte rondom het voormalige onderwijsgebouw (tot circa 5 m1) is als zodanig beoordeeld. Deze rapportage kan tot uiterlijk 3 jaar na opstellen worden gebruikt ten behoeve van het uitvoeren van de sanerings- en verbouwwerkzaamheden.

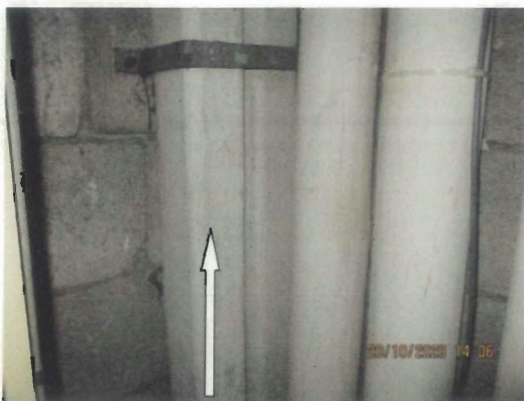
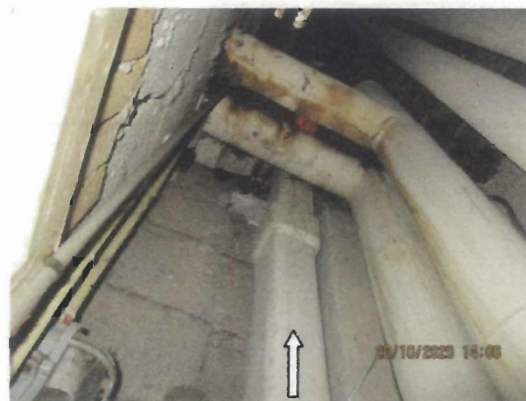
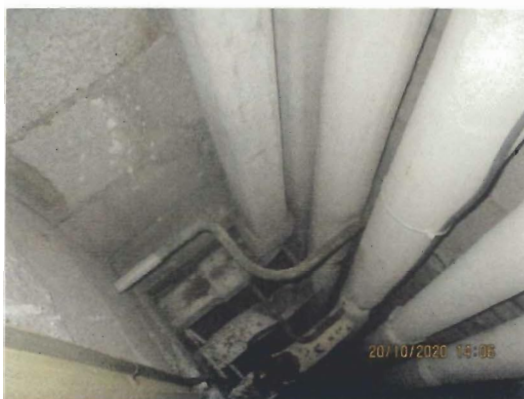
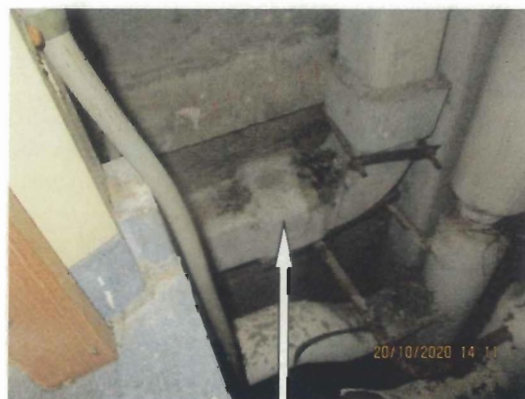
In het voormalige onderwijsgebouw bevinden zich een tweetal leidingschachten (zie plattegrondtekening). Een van deze leidingschachten is door ons als zodanig beoordeeld. In de leidingschacht zijn een viertal ventilatiekanalen aangetroffen van

(vermoedelijk) asbesthoudend materiaal. Een en ander op aanwijzing van de gebouwbeheerder. Van een van de ventilatiekanalen is een monster (M01) ter analyse genomen. Een en ander blijkt inderdaad asbesthoudend te zijn (zie analysecertificaat Nomacon BV – bijlage). De kanalen zijn met beugels aan de wand van de leidingschacht bevestigd en zijn daarnaast op een aantal plaatsen ingemetseld in de wand van de leidingschacht. De kanalen zijn niet verweerd of beschadigd. Uitgaande van twee leidingschachten en vier kanalen per schacht bedraagt de totale lengte aan ventilatie kanaal circa 600 m1.

Asbesthoudende ventilatiekanalen in de leiding schacht.

Ventilatiekanalen gebeugeld en plaatselijk ingemetseld.

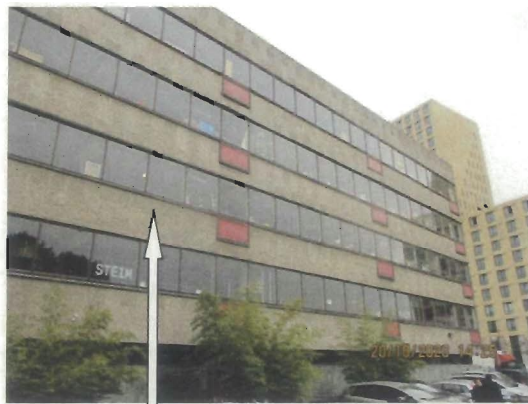
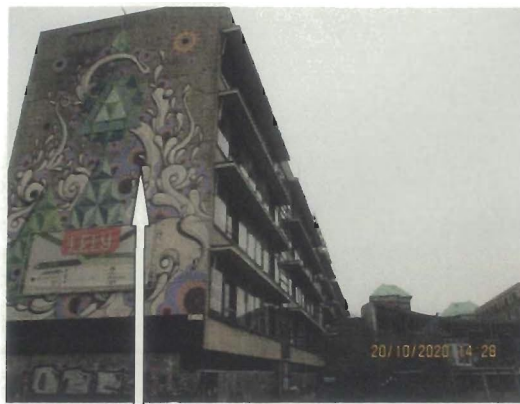
Betonnen gevelelementen voorzien van asbesthoudende kitvoegen (circa 2000 m<sup>2</sup>).

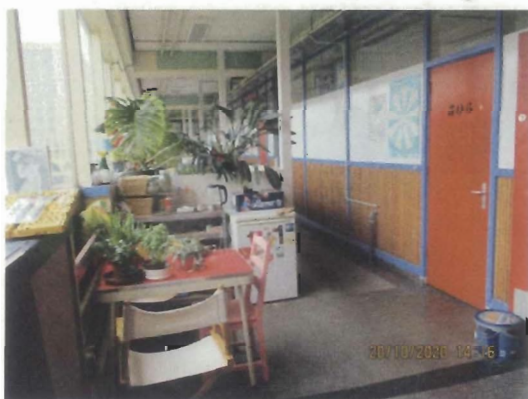
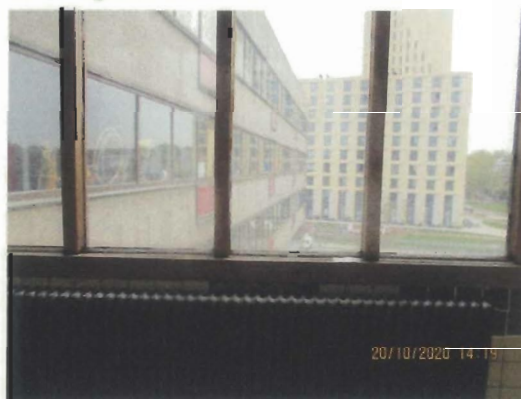
Gangen, hallen, trappen en liften geheel beoordeeld.
