DEKRA Rail

PVE voor rubber wielblokken Combinotram
Technische specificatie

8 december 2020

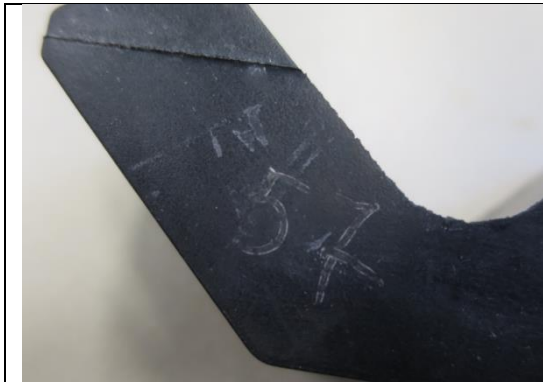
Foto 2: Wielblok met markering '57'.

- 22 stuks met markering '57'
- één stuk met markering '37'
- één stuk met markering '34'

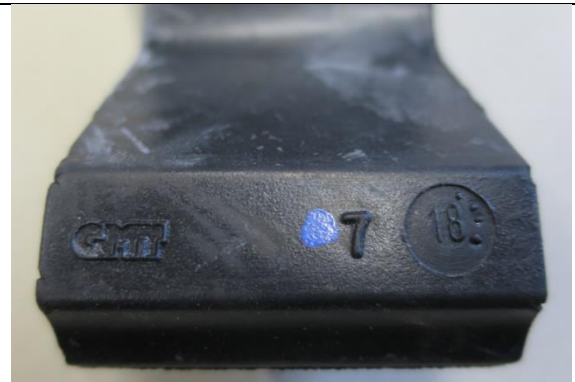
Foto 3: Merktekens op het wielblok

- GMT, merkteken van de fabrikant;
- Blauwe verfstip;
- Eén cijferig getal, per blok variërend;
- Datumstempel met het getal '18', drie punten voor het aangeven van de maand april.

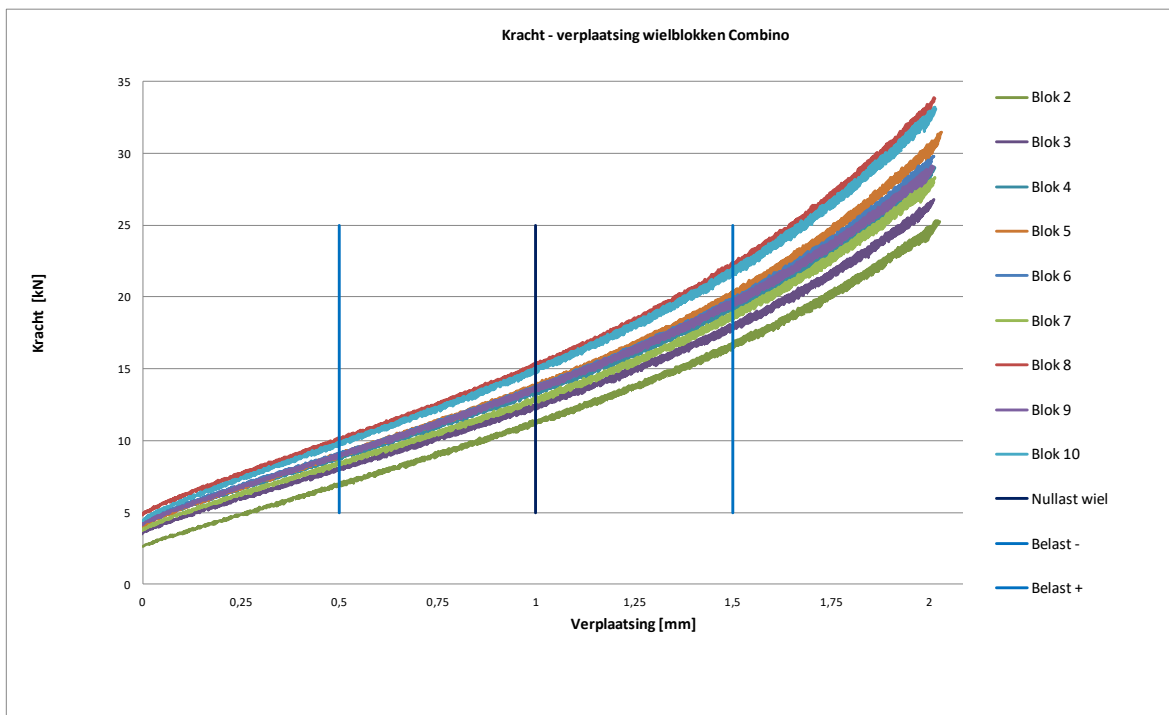
Grafiek 1: Kracht – weg diagram veerblokken Combino.

Op de horizontale as is de verplaatsing (indrukking) van het veerblok weergegeven. Bij 1 mm is de verplaatsing (indrukking) gelijk aan de onbelaste conditie van het wiel. Hierbij de belasting tussen de 11 en 16 kN.

De vorm van de curves van de verschillende veerblokken zijn onderling goed vergelijkbaar. De krachten bij 0 mm zijn wel verschillend. Dit komt omdat er per veerblok verschil is in de opspankracht. Bij een gelijk lopende curve heeft dit verschil in opspankracht geen invloed op de stijfheid.

Tot een verplaatsing van ca 1,5 mm gedraagt de curve zich vrijwel lineair. Bij een verplaatsing boven de 1,5 mm wordt de curve steiler.

Op basis van de bovenstaande grafiek is de stijfheid van de veerblokken bepaald tussen 0,5 en 1,5 mm verplaatsing. De vastgestelde stijfheden zijn in tabel 3 weergegeven.

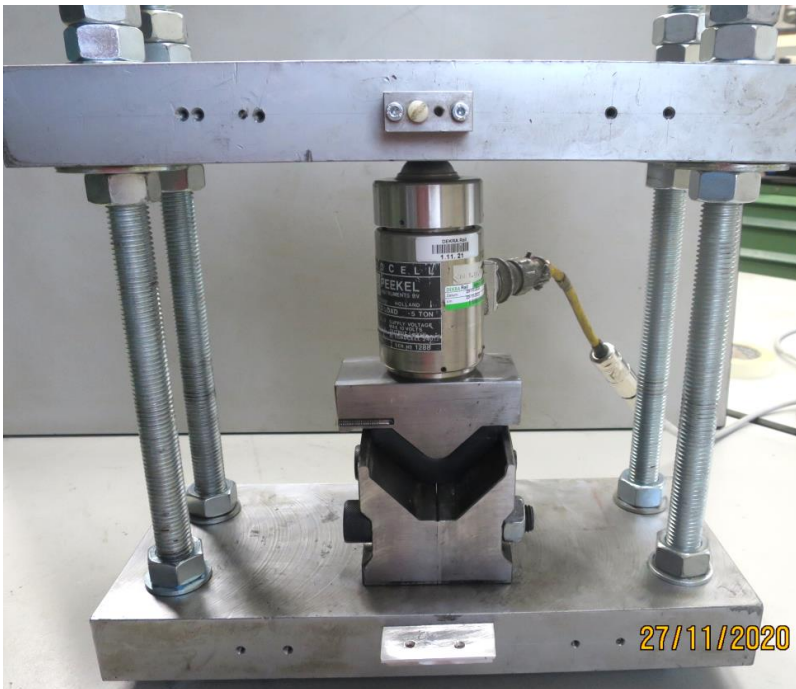
Foto 7: Testopstelling voor stressrelaxatie rubber wielblok

Het rubber blok wordt ingeklemd tussen het profiel van een wielband en het profiel van het binnenwiel. De hoogte van de inklemming is zodanig afgesteld dat de afstand tussen het wielbandprofiel en het binnenwielprofiel gelijk is aan de situatie in de praktijk. De beide onder en bovenplaten van de inklemming liggen vrij aan tegen de moeren aan de buitenzijde van de plaat. De moeren aan de binnenzijde van de plaat liggen los en zijn enkel ter ondersteuning van de plaat zodat deze op afstand blijft tijdens het in- en uitspannen van een wielblok.

De stressrelaxatie per wielblok is vastgesteld met de testopstelling weergegeven op Foto 17.

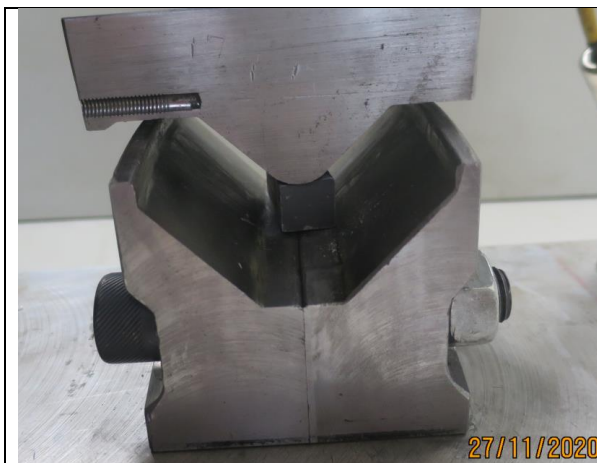
Foto 8: Blokje, gelijk aan de afstand wielband – binnenwiel, waarmee de hoogte van de platen is ingesteld.

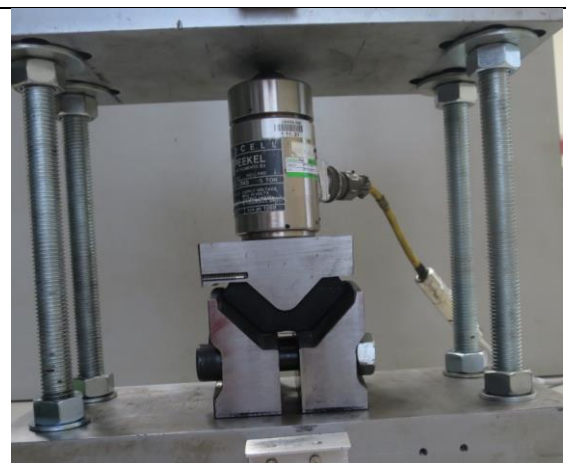
Foto 9: Inspannen van een wielblok, door het aandraaien van de boutverbindingen van de profieldelen van het binnenwiel.

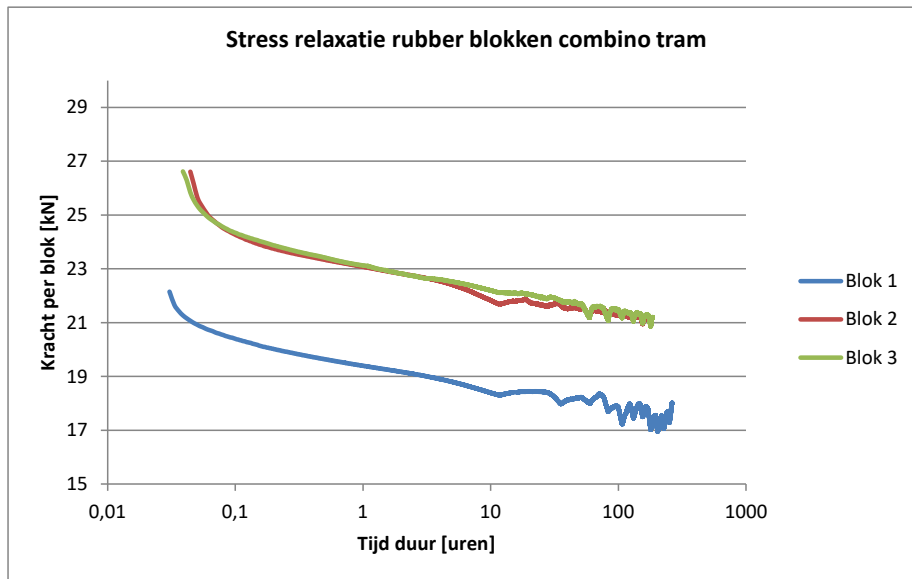
Grafiek 3: Krachtverloop in de tijd vanaf aanbrengen maximale kracht (168 uur).

In grafiek 3 is per rubber blok een trendlijn bepaald met de daarbij behorende logaritmische functiebeschrijving van de trendlijn.

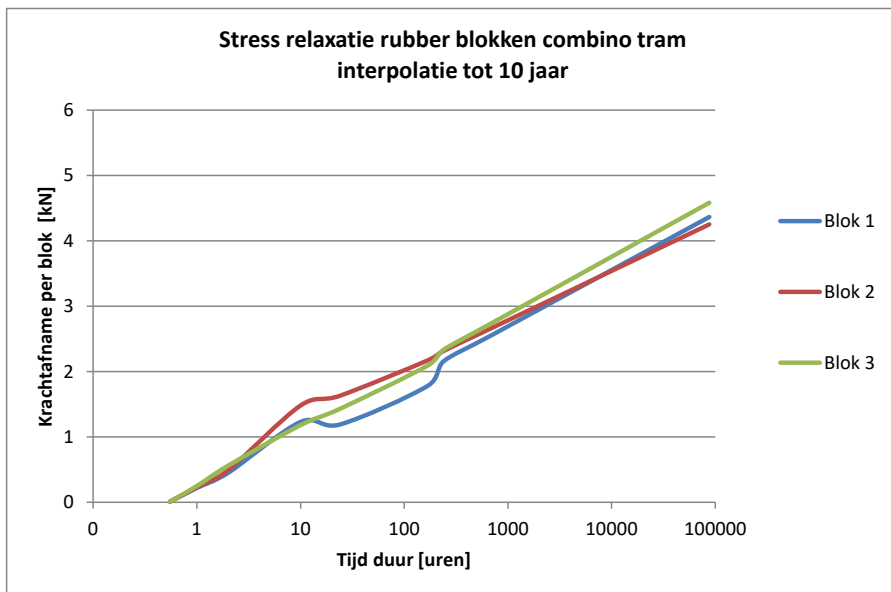
Grafiek 5: Afname in kracht, na 168 uur bepaald door extrapolatie, tot 10 jaar na inbouw

In Grafiek 5 en Grafiek 6 zijn per rubber wielblok de afname in kracht en procentuele krachtafname weergegeven (0,5 uur na toepassing van de maximale kracht).

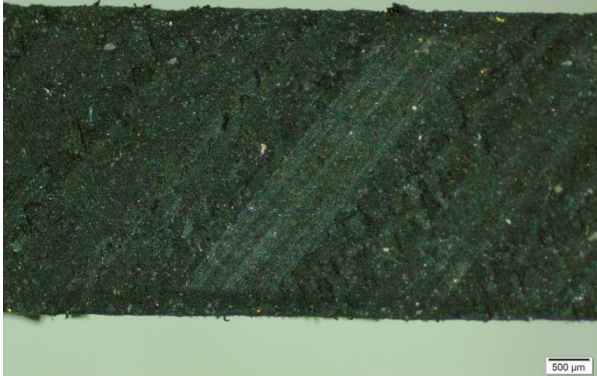
<p>Foto 10: Referentieproefstuk, niet blootgesteld aan ozon</p>

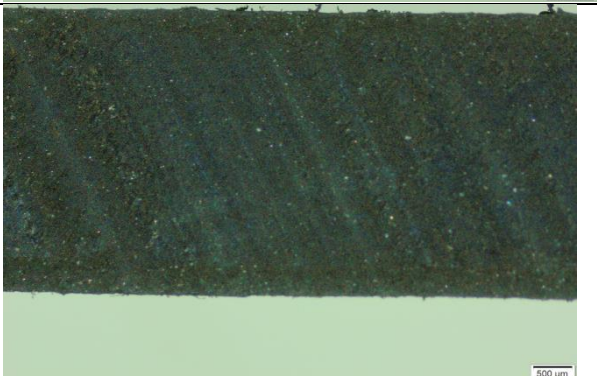
<p>Foto 11: Proefstuk 57, na blootstelling aan ozon</p>

Na de blootstelling door ozon zijn geen scheuren in het rubber vastgesteld.

De ozonbestendigheid is vastgesteld volgens ISO 1431-1, 72 hr, 50 pphm ozon, 40°C, 20% rek. (2 proefstukken). Na de beproeving zijn microscoopopnames gemaakt van het oppervlak van de proefstukjes.
