## EINDRAPPORT

| Naam | Gemeente Waterland |

| Evenement | Brandschade |
| Schadelocatie | Gemeentelijk Parkeerterrein<br>Kruisbaakweg<br>1156 DG Marken |

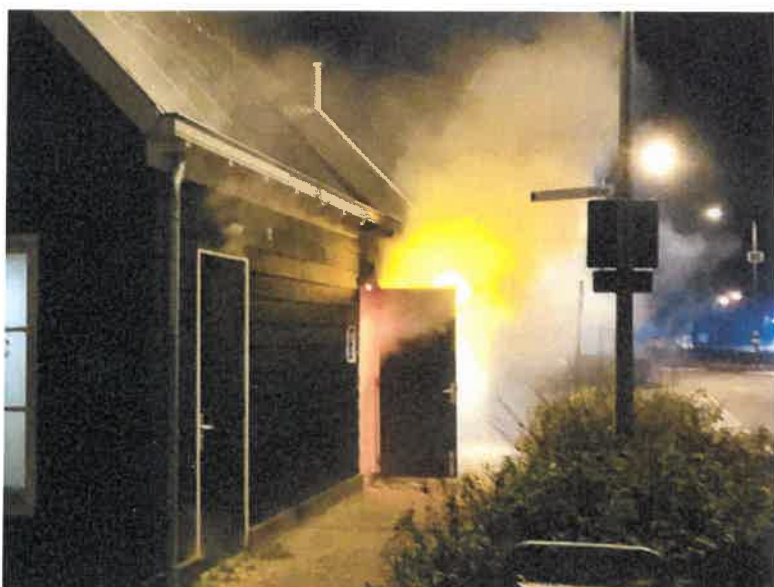
In de nacht van 20 op 21 januari 2020 is omstreeks 23.40 uur brand uitgebroken in het toiletgebouw. Wie het vuur heeft ontdekt is ons niet bekend maar dit zal zeker een voorbijganger zijn geweest. De brandweer werd gealarmeerd en bestreed het vuur. Na de blusactiviteiten werd vastgesteld dat er sprake was geweest van brandstichting. Vandalen hadden de aanwezige rollen toiletpapier opgestapeld en in brand gestoken. Wij vernamen dat die avond het toiletgebouw nog in gebruik was en nog niet door de beheerder was afgesloten.

In opdracht van verzekerde werden de door de brandweer geforceerde deur van de algemene ruimte en de deur naar de toiletruimte vastgeschroefd.

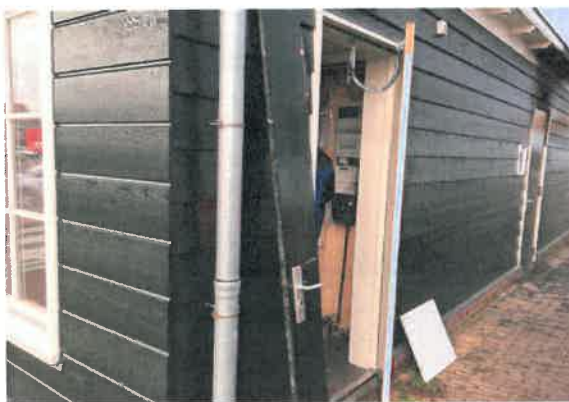
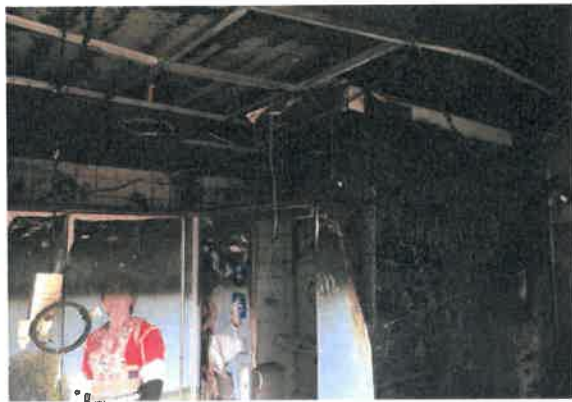
Ter plaatse stelden wij vast dat de toiletruimte door het vuur, hitteoverdracht en roetontwikkeling onherstelbaar was beschadigd en tot aan het casco gestript moest worden. Na het slopen en afvoeren is gebleken dat ook de tegelvloer en de aanwezige installaties niet behouden konden worden. Ook het sanitair was zodanig beschadigd dat het niet meer voor reiniging in aanmerking kwam.

De verdiepingvloer, bestaande uit betonnen kanaalplaten, is door een constructeur beoordeeld en kan naar verwachting behouden worden. Aan de buitenzijde is schade ontstaan aan de twee toegangsdeuren en kozijnen, gootconstructie en aan de redcedar geveldelen. Beide deuren zijn beschadigd en moeten worden vervangen. De redcedar geveldelen en een deel van de houten goot ter plaatse van de brandhaard moeten eveneens vervangen worden. Na het demonteren van de buitengevel dient de constructie te worden gereinigd.

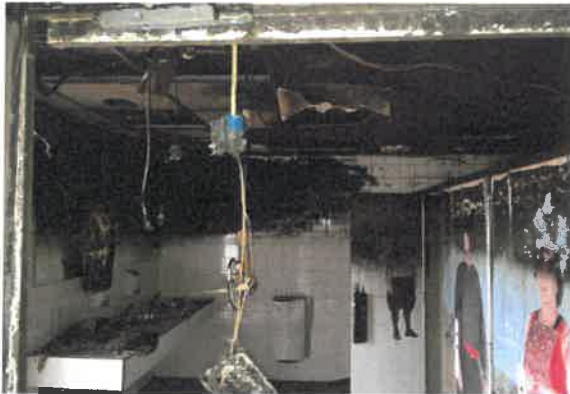
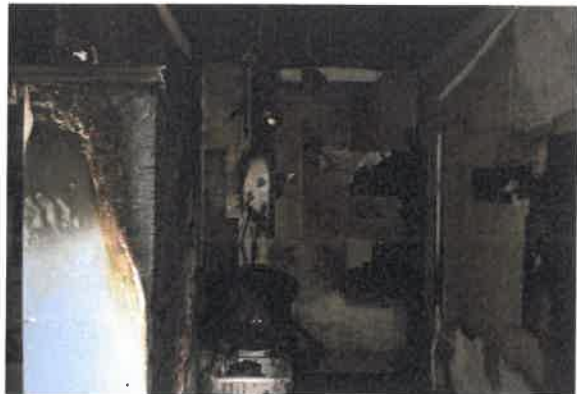
Algemene ruimte

De algemene ruimte naast de brandhaard en de zolderverdieping waren verontreinigd door roet en moeten worden geïsoleerd en geschilderd. Ook de op de zolder staande installaties, waaronder de omvormer en de warmtepomp, waren verontreinigd door roet. De twee zogenaamde solartubes, die voor daglicht in de toiletruimte zorgen, moeten worden vervangen. De deur van de bergruimte op de zolder werd ook geforceerd door de brandweer en dient te worden vervangen.
