INVENTARISATIERAPPORT
HET SCHELDETHEATER
WESTKOLKSTRAAT 16
GEMEENTE TERNEUZEN

12 MEI 2020

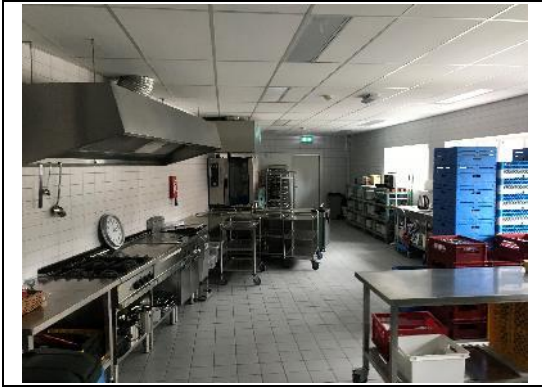
Keuken

In het gebouw is op de begane grond een keuken met frituurpannen aanwezig. De afzuigkap boven de frituurpannen is schoon, echter er is geen informatie bekend over het reinigen van het afvoerkanaal van de afzuigkap. Zie aanbeveling 2020-02.

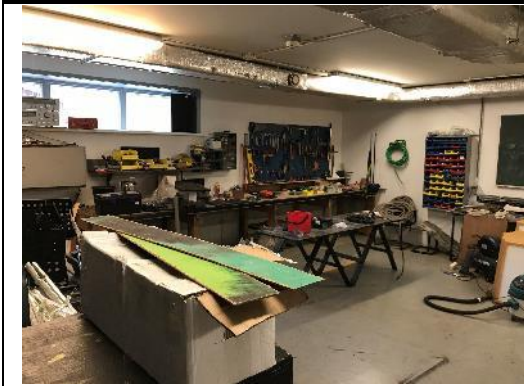
Werkplaats

Deze moet je wel noemen bij de gebouwfunctie. Hoe zit het met hout/metaalbewerking, lassen, afzuiging, chemische/brandbare vloeistoffen, enz.

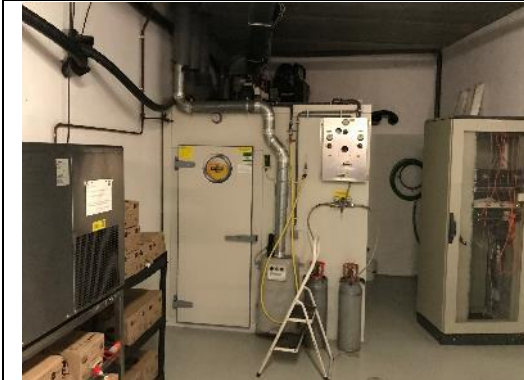
Tapinstallatie + CCVT installatie politie Terneuzen

Politie Zeeuws-Vlaanderen heeft de aansturing van de CCTV installatie voor de gemeente Terneuzen geplaatst in de kelder van het Scheldetheater. Zij zijn installatie verantwoordelijke.
