**INVENTARISATIERAPPORT**  
OUDE STADHUIS AXEL  
MARKT 2, AXEL  
GEMEENTE TERNEUZEN  
12 MEI 2020

## Inleiding

Het preventieplan bestaat uit drie onderdelen, Voorlichting, Inventarisatie en Advies, kortgenoemd VIA. Dit rapport is opgesteld naar aanleiding van de inventarisatie van één van de gemeentelijke gebouwen zoals deze recentelijk heeft plaatsgevonden. In het rapport wordt een beschrijving gegeven van de aangetroffen situatie, zijnde een momentopname, en de wenselijke situatie om risico's te beheersen, deze worden in het laatste hoofdstuk als aanbevelingen beschreven.

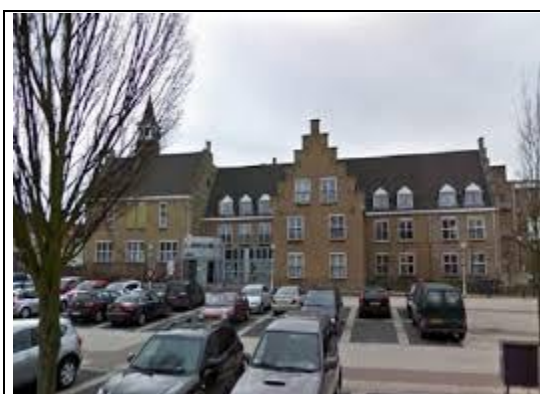
Gevel: Gemetselde stenen

Gevel (bron terneuzen.nl)

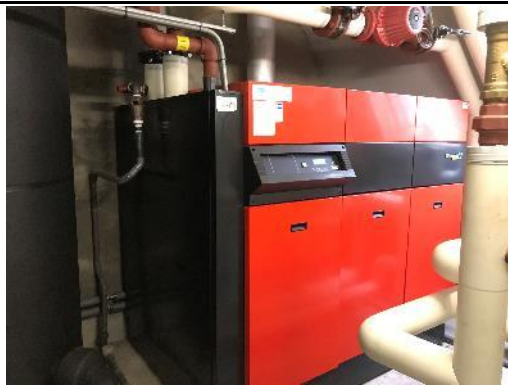
Het gebouw wordt verwarmd middels een gasgestookte CV installatie. Tijdens de inventarisatie is opslag aangetroffen in de ruimte waarin de installatie staat opgesteld. Zie aanbeveling 2020-01.

CV-ketel

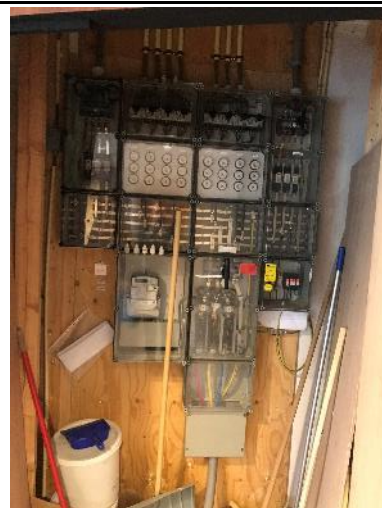
De gemeente Terneuzen coördineert de keuring van de elektrische installatie, deze wordt periodiek uitgevoerd op basis van de NEN3140 norm.

Elektrische installatie
