Bevindingen

HVC-T 2020 • Herbert Visser College, Gebouw T

Beurtschipper 200
2152 LG Nieuw-Vennep

7190083 MJOP HVC T, Bevindingen 200514

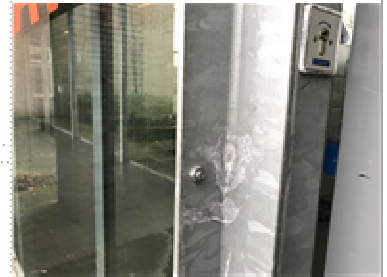
Gelegen bij entree T-gebouw

HVC-T 2020 • Herbert Visser College, Gebouw T
Beurtschipper 200 • Nieuw-Vennep
Exterieur
01 Gevels
Staalconstructie verzinkt

Carbonatatie

4 Aandachtspunt bij volgende inspectie

Activiteit:	2023	Hvh
Geen directe actie, volgende inspectie opnemen		1,00 pst

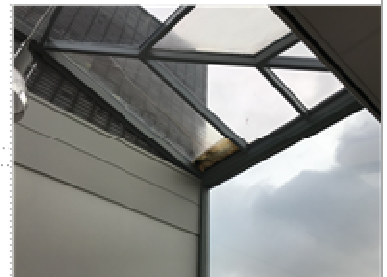
vide (zijde N-gebouw)

04 Beglazing
Blankglas dubbel

Breuk in glas

1 Op korte termijn

Activiteit:	2020	Hvh
Vervangen beglazing		3,00 m2

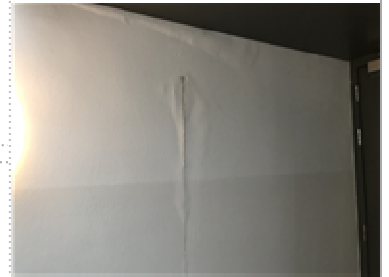
1e verd. ter plaatse van loopbrug

HVC-T 2020 • Herbert Visser College, Gebouw T
Beurtschipper 200 • Nieuw-Vennep
Interieur
21 Binnenwanden
Wandafwerking behangwerk vinyl

Beschadiging/scheur in behang

2 Op middellange termijn

Activiteit:	2020	Hvh
Vastlijmen losse delen en schilderen muur		1,00 pst

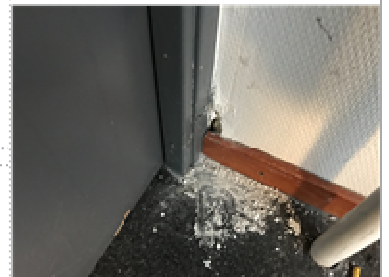
1e verd. ter plaatse van loopbrug

Dilatatievoeg binnenwand

Gat in muur richting loopbrug, ongedierte?

2 Op middellange termijn

Activiteit:	2020	Hvh
Dichtzetten en herstellen muur.		1,00 pst

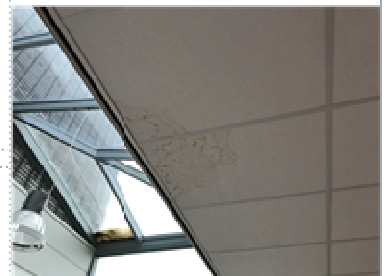
2e verd, ter plaatse van vide

23 Plafonds
Systeemplafond

Vochtschade

1 Op korte termijn

Activiteit:	2020	Hvh
vervangen plafondplaat		1,00 pst

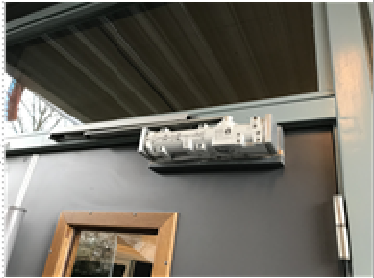
Binnendeuren Toegang aula T-gebouw Hang & sluitwerk, Deurdrager niet afgedekt 2 Op middellange termijn

Activiteit:	2020	Hvh	
Plaatsen afdekkap om de deurdranger		1,00 pst

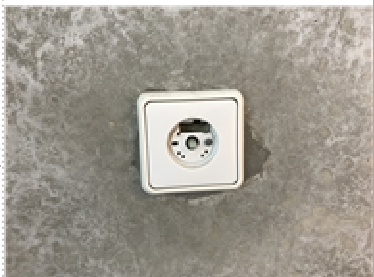
Elektrische installatie vide (zijde N-gebouw) Schakelaars niet veilig voor bediening 2 Op middellange termijn

Activiteit:	2020	Hvh	
Plaatsen nieuw schakelaar		1,00 pst

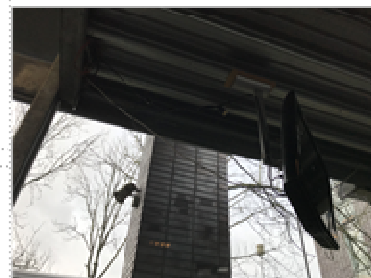
Hal/entree T-gebouw

HVC-T 2020 • Herbert Visser College, Gebouw T
Beurtschipper 200 • Nieuw-Vennep
44 Elektrische-installaties
Elektrische installatie

Loshangende bekabeling tbv beeldscherm

2 Op middellange termijn

Netjes verwerken van bekabeling om schade te voorkomen

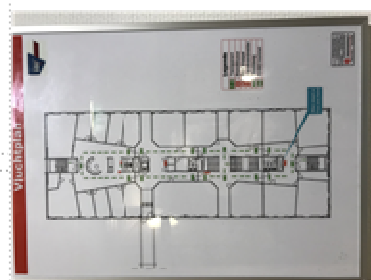
Verdiepingen T-gebouw

46 Beveiligingsinstallaties
Nood- en vluchtwegarmaturen

Oncorrecte vluchtroute plattegrond

2 Op middellange termijn

Controleren vluchtroute plattegronden
