## Inspectierapport SCOPE 12

## Pv installatie

aan de **Siersteenlaan 480**  
te **Groningen**

Datum inspectierapport: 9-4-2021  
Rapportnummer: EL21011310

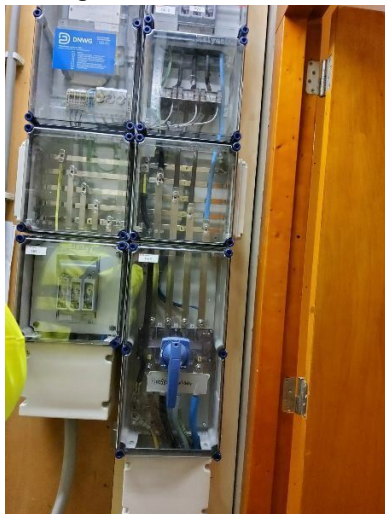
**Foto verdeelinrichting**

Hvk

Er zijn geen afwijkende waarden gemeten.

Er zijn geen afwijkingen geconstateerd.

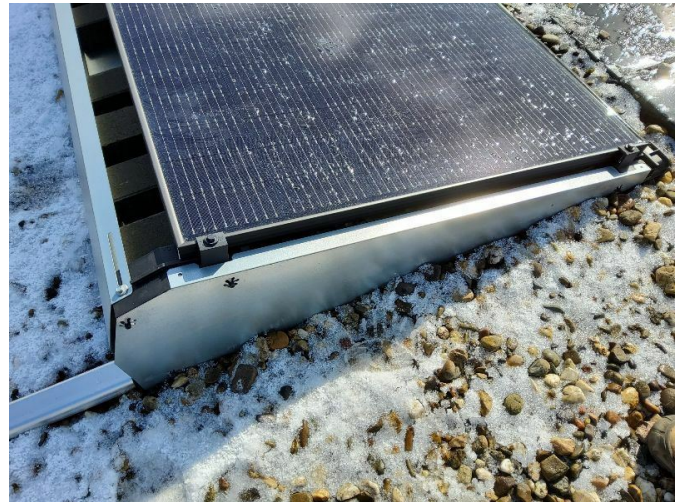
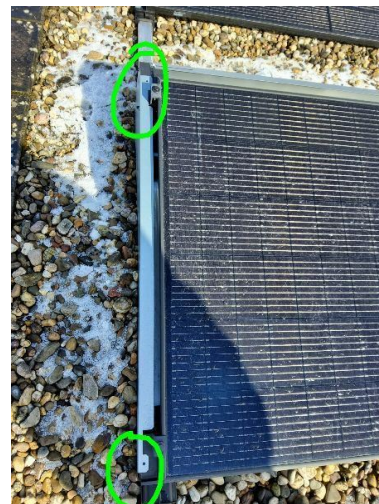
02

Onderconstructie

Borgbout(en) van de zijplaten ontbreken.

R3

CV-f Keuze van het elektrisch materieel en de juiste beschermingsmaatregelen met betrekking tot de uitwendige invloeden (zie rubriek 422, 512.2 en rubriek 522);

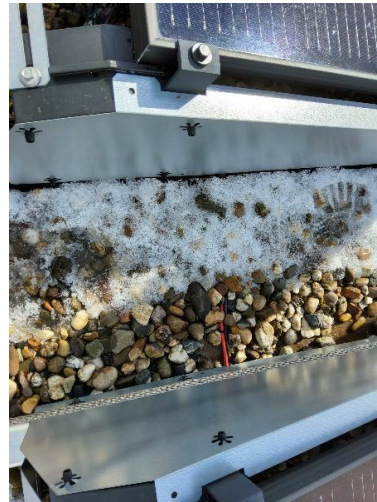
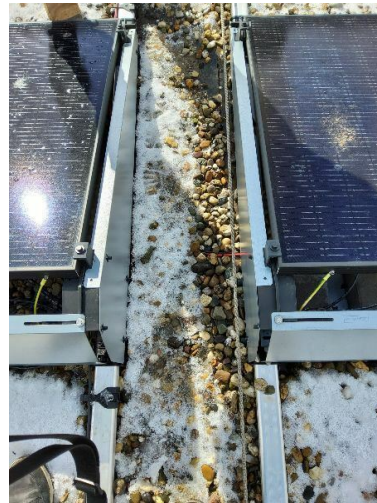
03

DC-connectoren

De kabels zijn niet deugdelijk bevestigd. (lopen onder de onderconstructie door)

R2

CV-f Keuze van het elektrisch materieel en de juiste beschermingsmaatregelen met betrekking tot de uitwendige invloeden (zie rubriek 422, 512.2 en rubriek 522);

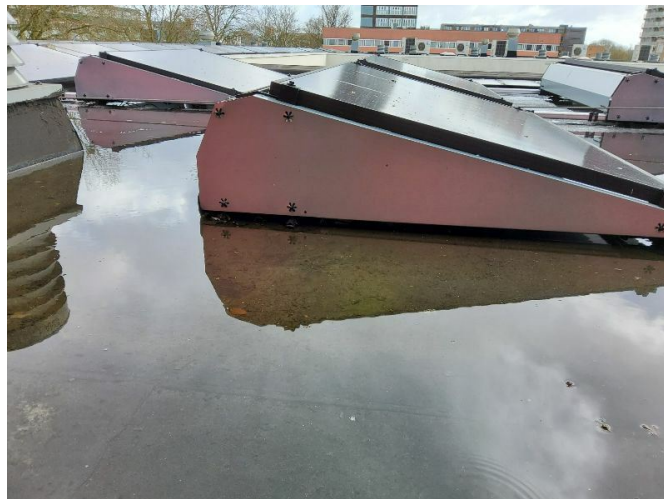
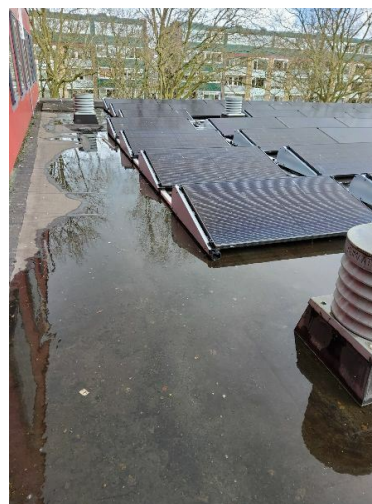
04

**Onderdeel**  
Dak constructie

Er bevind zich behoorlijk wat water midden op het dak.

N.O.  
Nader onderzoek

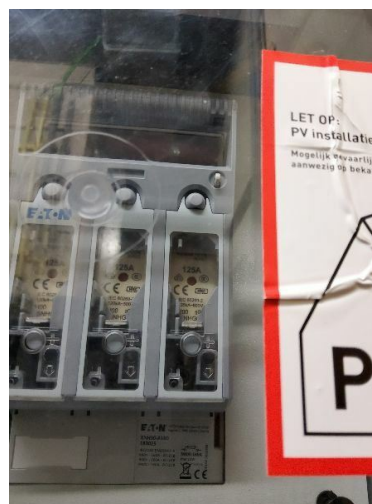
05

**Onderdeel**  
Beveiligingen

Met de ontwerpstroom van de omvormers is mogelijk onvoldoende rekening gehouden met de gelijktijdigheidsfactor van de componenten in de verdeelinrichting conform de NEN-EN-IEC 61439.

N.O.  
Nader onderzoek

CV-d Keuze en instelling van beveiligings- en bewakingstoestellen (zie hoofdstuk 53);

Met een berekening zal moeten worden aangetoond dat componenten niet te zwaar belast worden en daarmee mogelijk ongewenste opwarming met zich meebrengt.

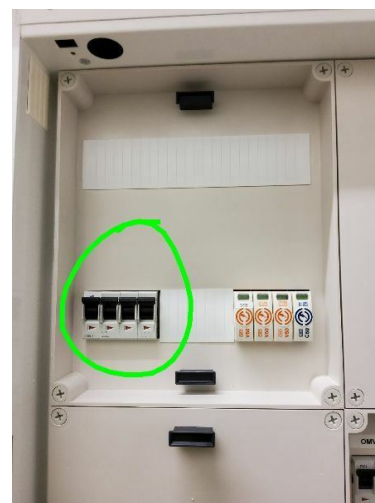
06

**Onderdeel**  
Lastscheider

**Omschrijving**  
2x lac (72,5A omvormer) is 145A Lastscheider is 125A

**Classificatie**  
R2  
**Ernstig risico**

**Controlepunt(en)**  
CV-c Keuze van geleiders in verband met de hoogste toelaatbare stroom en het spanningsverlies (zie hoofdstuk 43 en de rubrieken 523 en 525);
