VERKENNEND BODEMONDERZOEK –  
ASFALTONDERZOEK – VERKENNEND ASBEST  
IN GROND- EN PUINONDERZOEK EN  
INFILTRATIEONDERZOEK

**Kamerlingh Onnesstraat e.o te Amersfoort**  
kenmerk PJ Milieu BV: 1777501A

*datum rapport:* 22 maart 2018

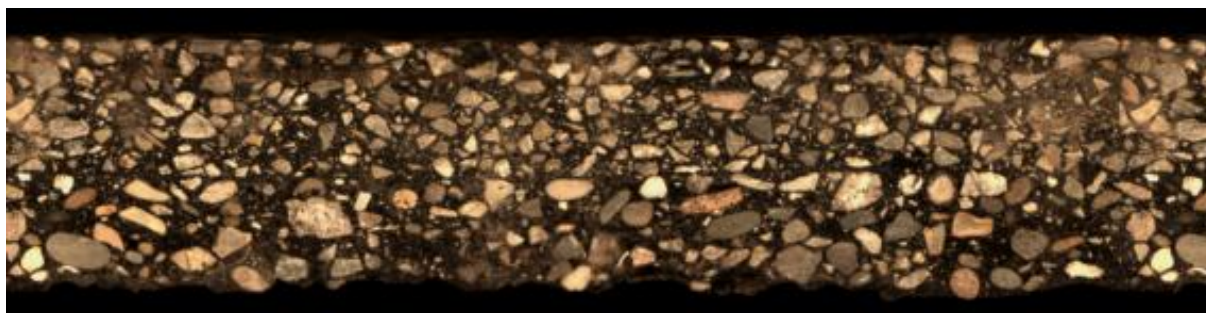
# **Constructieopbouw**

Certificaatnummer: 2017158009  
 Monsternummer: 09831512  
 Projectnaam: Kamerling Onnesstraat e.o. Amersfoort  
 Monsteromschrijving: 8-1  
 Analysedatum: 29 Nov 2017

| Laag | Laagdikte | Cumulatieve dikte | Korrelgrootte | Vulmiddel | Teerindicatie | Asfalttype |
|---|---|---|---|---|---|---|
| 1 | 43 mm | 43 mm | 8 mm | Gebroken | Nee | DAB 0/8 |

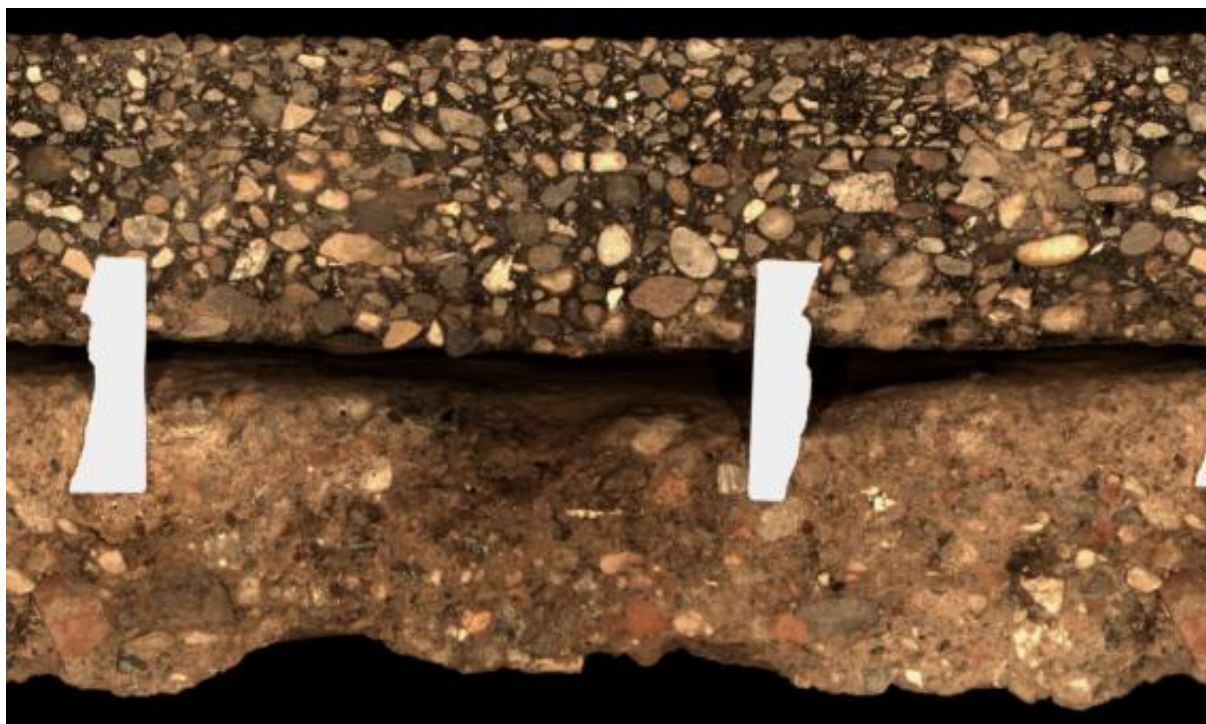
## Constructieopbouw

Certificaatnummer: 2017158009  
 Monsternummer: 09831513  
 Projectnaam: Kamerling Onnesstraat e.o. Amersfoort  
 Monsteromschrijving: 9-1  
 Analysedatum: 29 Nov 2017

| Laag | Laagdikte | Cumulatieve dikte | Korrelgrootte | Vulmiddel | Teerindicatie | Asfalttype |
|---|---|---|---|---|---|---|
| 1 | 35 mm | 35 mm | 8 mm | Gebroken | Nee | DAB 0/11 |
