# Utrecht

## Catharijneconvent

Lange Nieuwstraat 38

Bouwhistorisch onderzoek

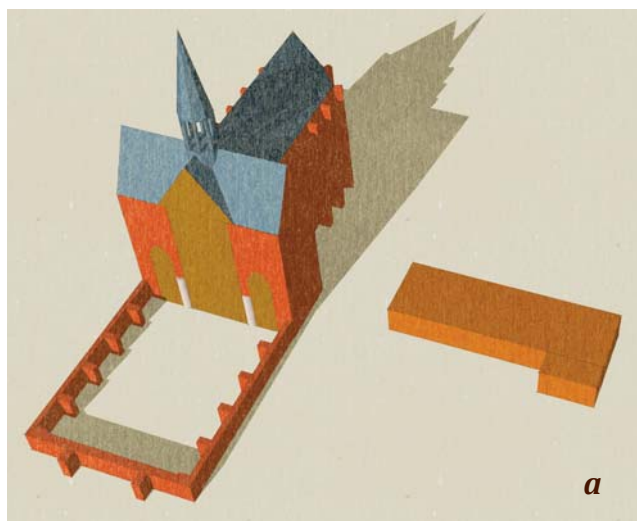
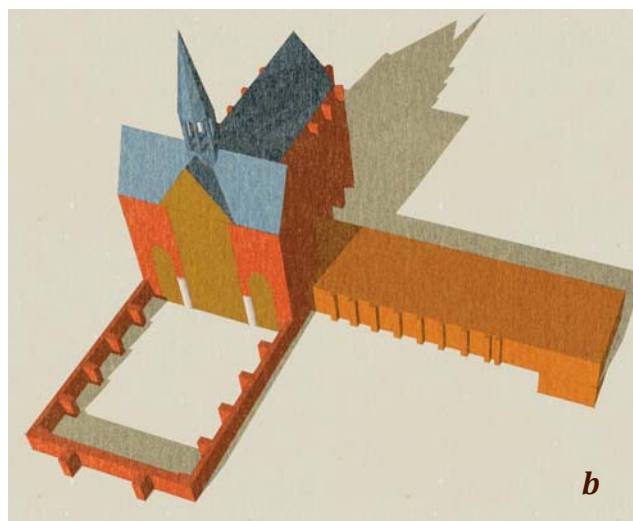
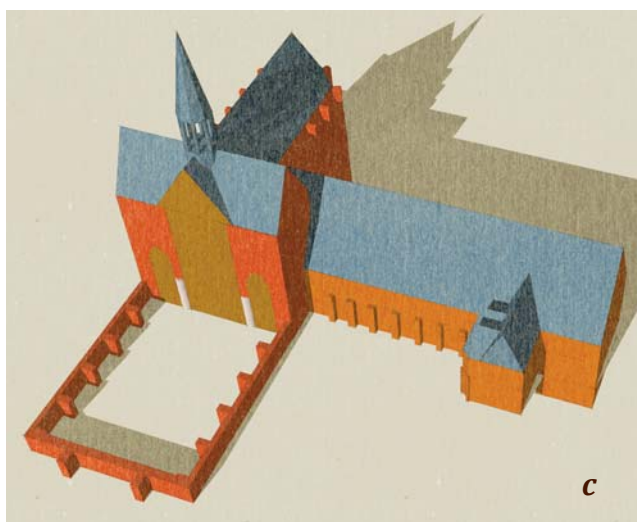
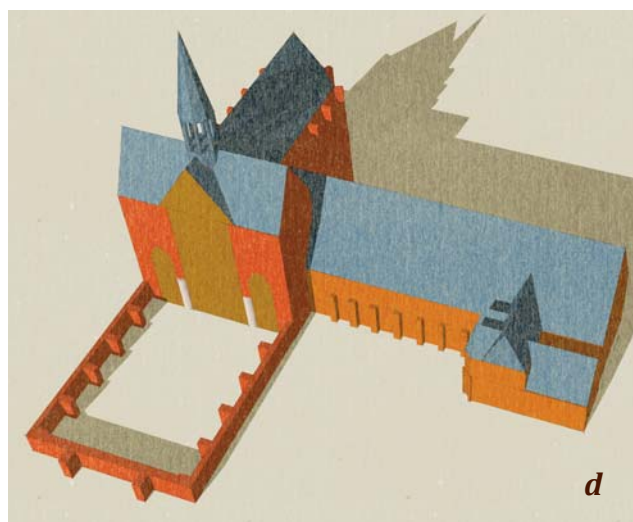
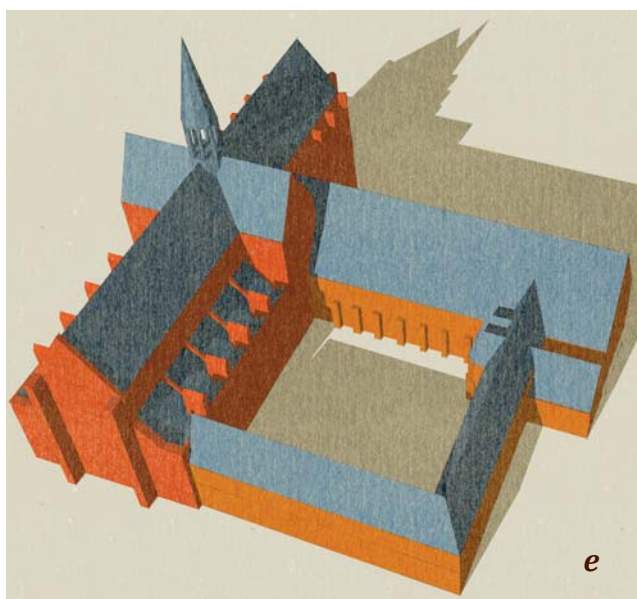
Afb. 194)

Boven: de vier achtereenvolgende stappen (a: kelders, b: begane grond, c: verdieping, kap en korte deel zuidvleugel, d: keukengebouw) van de eerste bouwcampagne die rond 1531d was voltooid. Links: de tweede bouwcampagne (e: lange deel zuidvleugel en westvleugel) die rond 1540 zijn beslag kreeg.

Aan de hand van bouwsporen en een dendrochronologische datering is een nieuw inzicht geformuleerd over de totstandkoming van de drie kloostervleugels in de 16e eeuw (afb. 194). In de eerste bouwcampagne die rond 1531d was voltooid, zijn in enkele stappen de volledige oostvleugel en het korte deel van de zuidvleugel met de beide uitbouwen opgetrokken. De tweede bouwcampagne die rond 1540 zijn beslag kreeg betrof de bouw van het lange deel van de zuidvleugel en de volledige westvleugel. De tot nog toe veronderstelde derde bouwcampagne zal vermoedelijk vooral een inwendige verbouwing van het korte deel van de oostvleugel hebben behelsd. Bij de voltooiing van de drie vleugels omstreeks 1540 zal nog sprake zijn geweest van een grotendeels laatmiddeleeuws gebouw met in de bouwsculptuur van de kloostergang de eerste voorzichtige invloeden van de vroege renaissance.

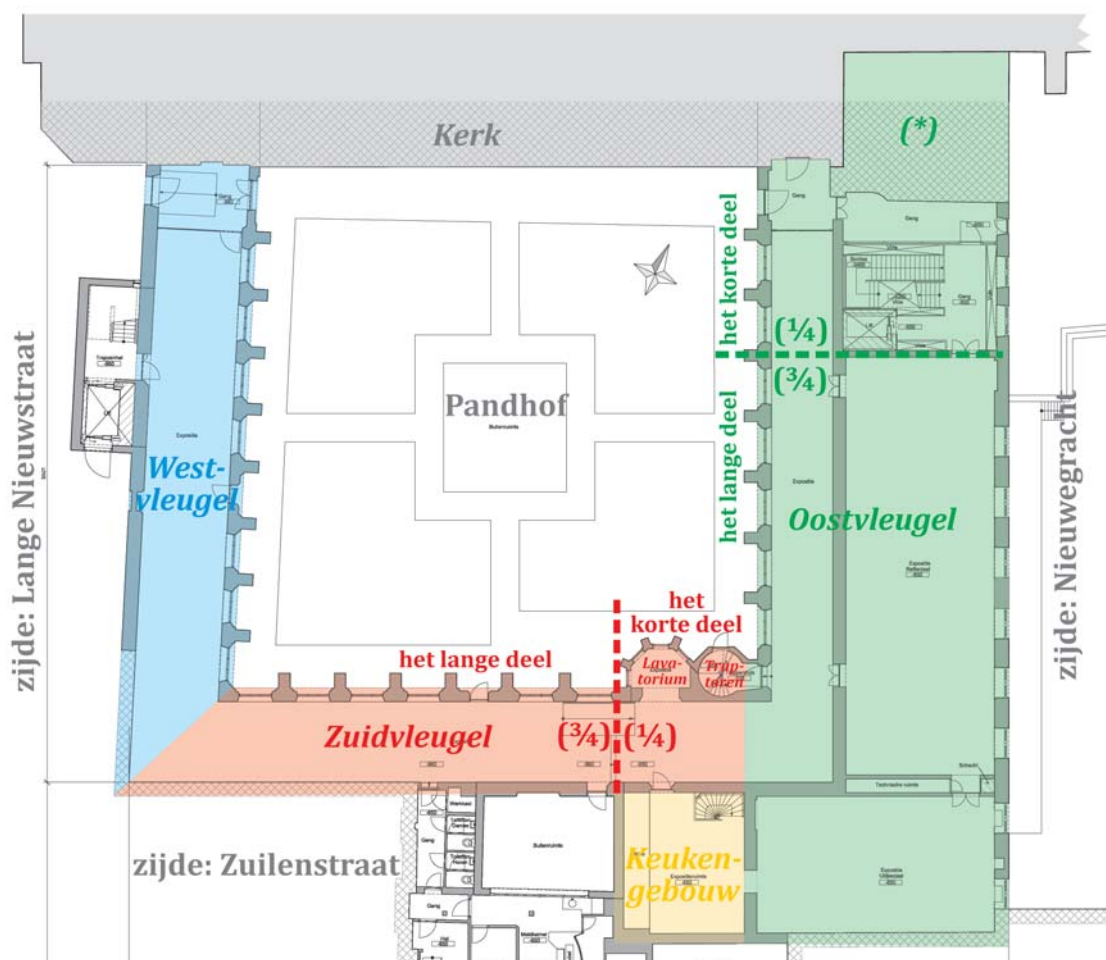
Afb. 195) Aanduiding van de verschillende bouwdelen van het Catharijneconvent (begane grond), elk met een eigen kleur. De oost- en zuidvleugel zijn beide onderverdeeld in een kort en een lang deel (ook aangeduid als  $\frac{1}{4}$  en  $\frac{3}{4}$ ). Van het deel in de oostvleugel aangeduid met \* behoren tegenwoordig alleen de verdieping en zolder tot het Catharijneconvent, de Vredeskapel op de begane grond is onderdeel van de Catharinakerk. De veelhoekige uitbouwen en het gebouw in de oksel van de zuid- en oostvleugel zijn in dit rapport met hun oorspronkelijke functie aangeduid: lavatorium, traptoren en keukengebouw. (Plattegrond: DHV BV te Eindhoven, bewerking KE)

Het complex is samengesteld uit drie vleugels van verschillende vorm en formaat, die teruggaan tot de oorspronkelijke, laatmiddeleeuwse situatie (afb. 195). De zuid- en westvleugel hebben ongeveer dezelfde grootte, terwijl de oostvleugel aanzienlijk groter en hoger is. Alle drie bestaan ze uit twee bouwlagen met een zadeldak, alleen de oostvleugel is gedeeltelijk onderkelderd. Het oude beeld van het voormalige kloostercomplex is volledig hersteld tijdens de restauratie van 1974-1978, toen op de oostvleugel het lage dak van na de brand in 1868 is vervangen door een nieuw dak met dezelfde oorspronkelijke hoogte als het bewaard gebleven laatmiddeleeuwse dak. Uit de vroege 20e eeuw stammen de spits en het dak op de veelhoekige uitbouwen van de zuidvleugel aan de pandhof, waarvan het niet zeker is of ze de oorspronkelijke situatie weerspiegelen, maar die wel deze uitbouwen als bijzondere elementen benadrukken. Het vierde bouwdeel, het keukengebouw, in de buitenhoek van de oost- en zuidvleugel van één bouwlaag met oorspronkelijk zadeldak en later toegevoegd dwarsdak, is altijd lager geweest dan de drie vleugels. Zelfs de omstreeks 2000 toegevoegde aanbouw met eigen schilddak tegen de westgevel en de luchtbrug met plat glazen dak uit diezelfde tijd voegen zich in deze gevarieerde bouw-massa. Dit aspect heeft derhalve hoge monumentwaarden (cat. 1).

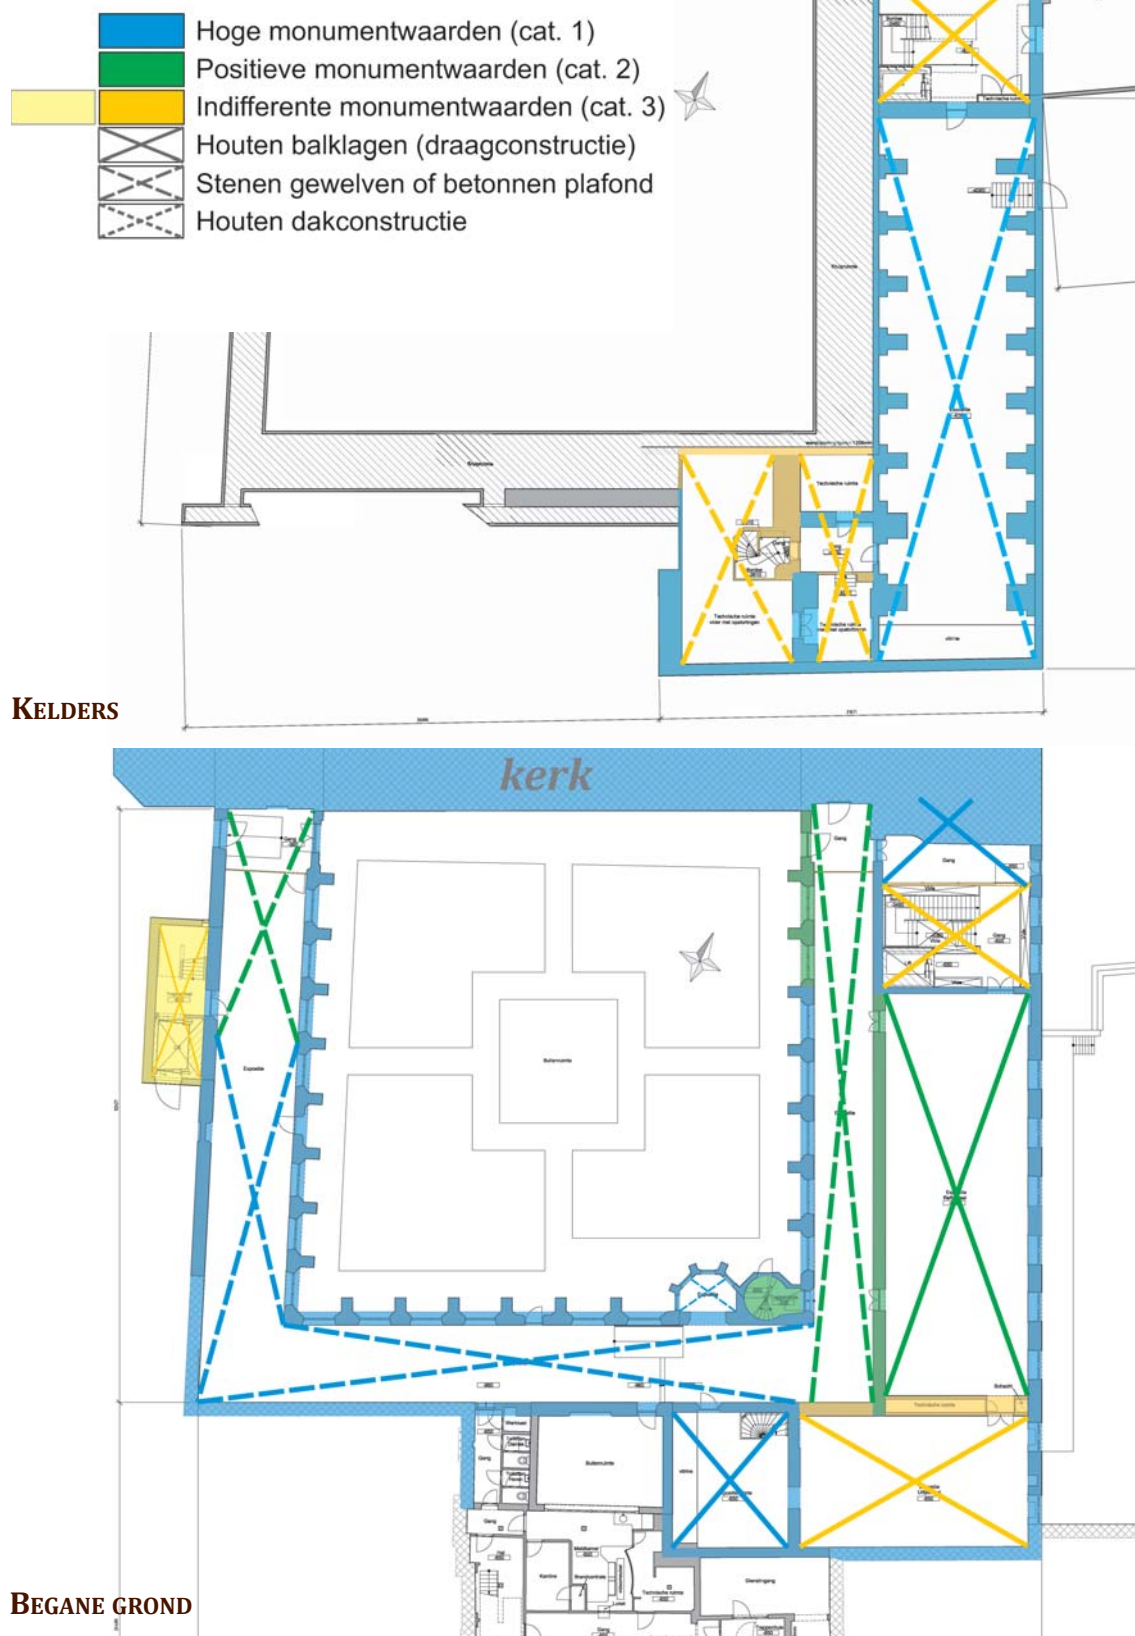
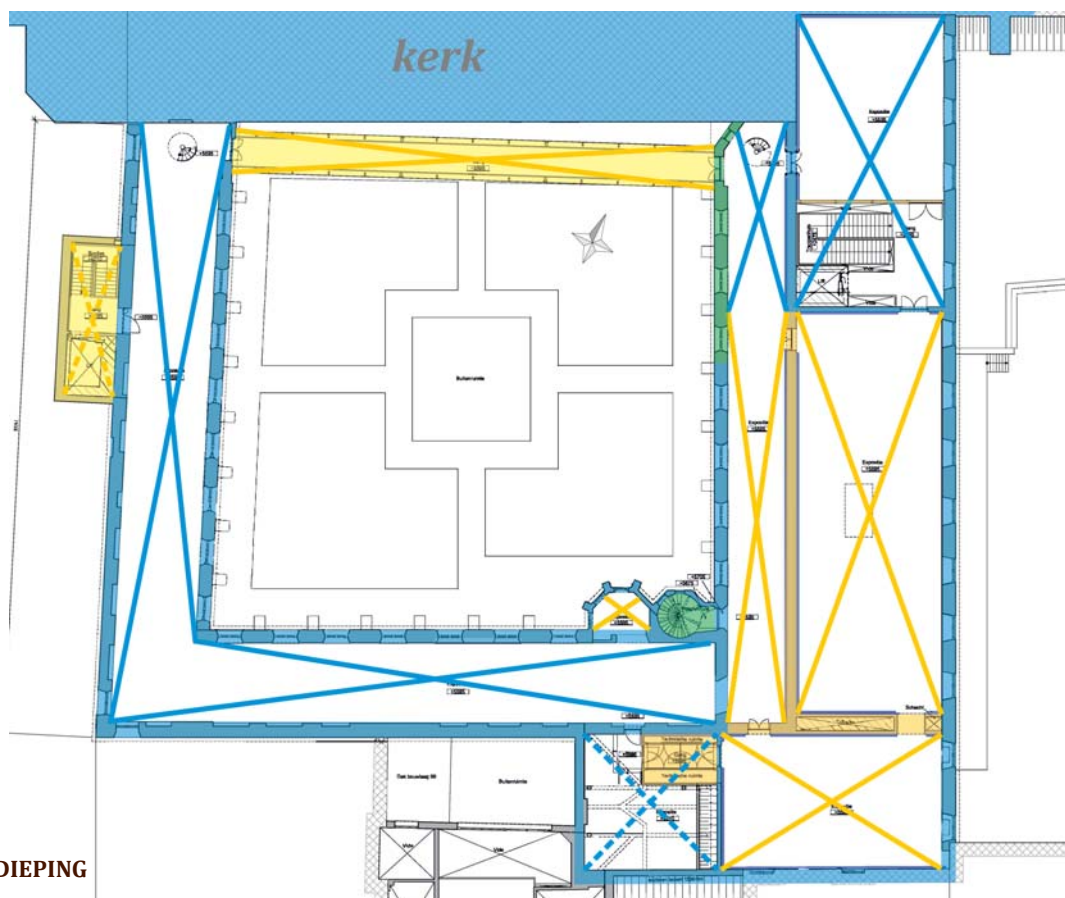
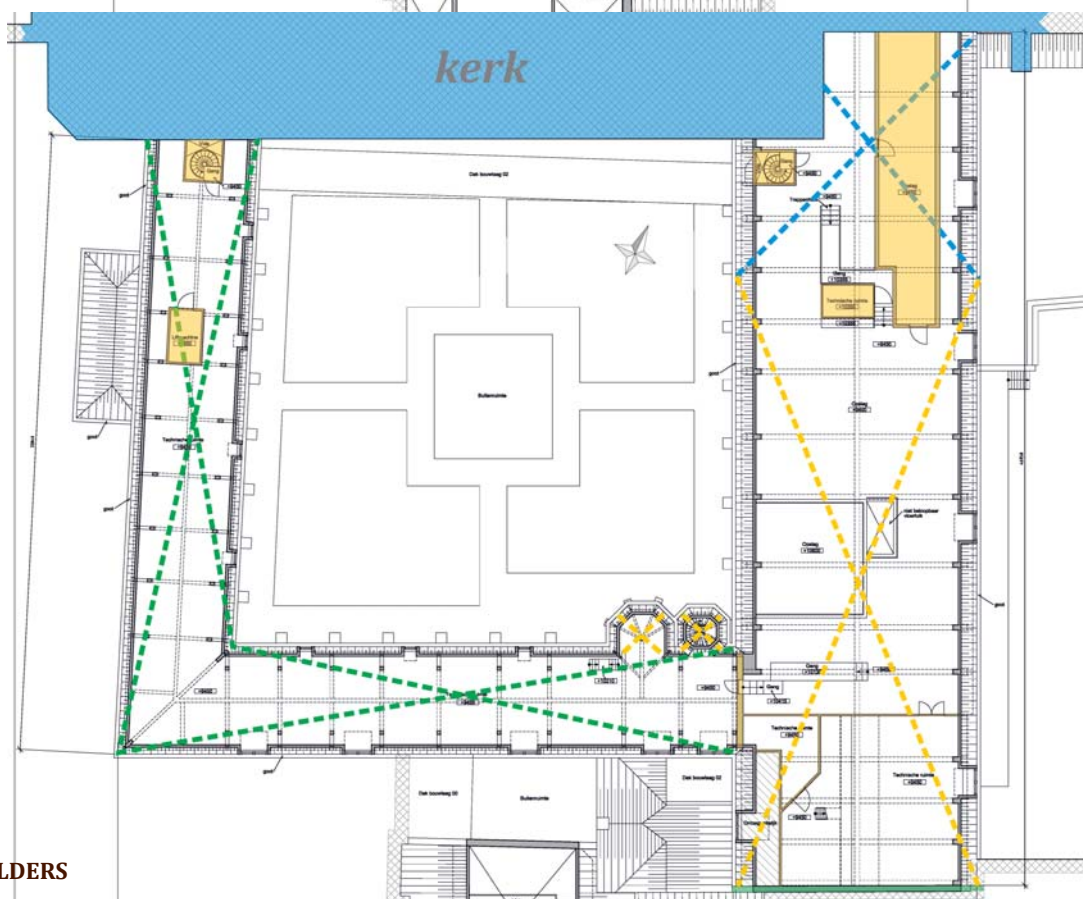
*Afb. 196) Plattegronden met de representatie van de waardenstelling van de monumentwaarden. De gebruikte kleuren zijn verklaard in de legenda.*

Deze drie categorieën zijn op de waardenstellingsrepresentatietekeningen (afb. 196) achtereenvolgens weergegeven in de kleuren blauw (cat. 1), groen (cat. 2) en geel (cat. 3). Verschillende nuances in de kleuren duiden niet op een nader onderscheid, maar zijn alleen gebruikt om de tekeningen te verhelderen. Deze tekeningen vormen een onverbreeklijke eenheid met de beschrijving van de monumentwaarden en zijn slechts bedoeld als een visuele verbeelding van die beschrijving. De beschrijving geeft meer in detail de aard en argumentatie van de monumentwaarden aan.
