PREVENTIEMAATREGELEN

Verzekerde : Lentiz Onderwijsgroep
Commandeurskade 22-22a
3155 AD Maasland

Uw kenmerk : 625513505-7
Dossiernummer : E_3155 AD22-22a_F9913
CEA-code : 1339
SBI-code : 85599
Naw-nummer : 3155 AD22-22a
Contactpersoon verzekerde : de heer M. Heida (Onyx Vastgoedstrategie)
Contactpersoon intermediair : de heer H. dan Braven (Meeús)
Inspectiedatum : 10 april 2017
Rapportdatum : 5 mei 2017
Bij bezoek aanwezig : contactpersoon verzekerde en intermediair
Adviseur : de heer J..J.M. de Ruwe

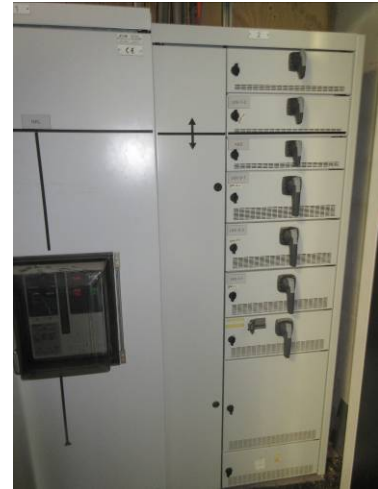
PREVENTIEBIJLAGE**0517/01 Elektrische installatie (bij keuring geconstateerde gebreken herstellen)**

- 01.01E De elektrische installaties zijn recent gekeurd. De bevindingen staan vermeld in de keuringsrapporten. De geconstateerde gebreken laten verhelpen. Een herstelverklaring met kopie van het inspectierapport met aangetekende herstelpunten beschikbaar stellen aan de contactpersoon van uw verzekeraar.

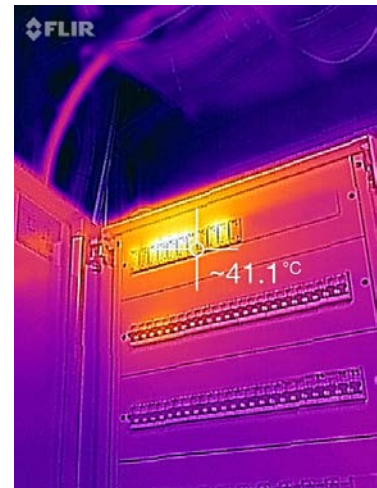
**0517/01 Elektrische installatie (warme groep)**

- 01.02E De zekeringen van enkele groepen van de elektrische installatie waren tijdens het inspectiebezoek warm. De betreffende relaischakelaars kunnen mogelijk deze temperatuur wel weerstaan, echter om dit met zekerheid te kunnen vaststellen, zal de schakelkast moeten worden geopend door uw installateur. Vervolgens kan u installateur aangeven of de situatie voldoet of dat aanvullende maatregelen noodzakelijk zijn.

Daarom de situatie door uw installateur nalaten kijken en indien nodig, passende maatregelen treffen.

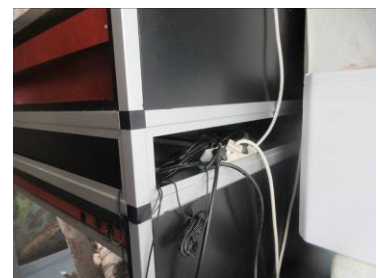
**0517/01 Elektrische installatie / verlengsnoeren**

- 01.03E Op enkele plaatsen wordt gebruik gemaakt van verlengsnoeren en kabelhaspels. Door veelvuldig gebruik van deze tijdelijke aansluitingen kan, vanwege overbelasting van de kabels, een brand ontstaan. Ter voorkoming van deze situatie is het noodzakelijk dat het gebruik van verlengsnoeren en kabelhaspels tot een minimum wordt beperkt.

Vast opgestelde installaties uitsluitend aansluiten op een vaste 230V of 380V aansluiting, conform de NEN 1010 en verlengsnoeren alleen gebruiken als een elektrisch apparaat tijdelijk (maximaal enkele dagen) van stroom moet worden voorzien. Het verlengsnoer afstemmen op het vermogen van het apparaat en de kabelhaspels altijd volledig afrollen.

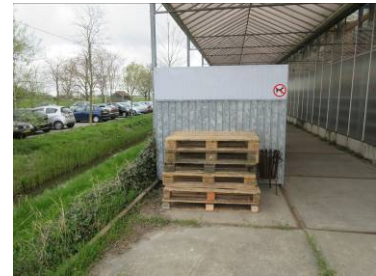
0517/03 Pallets, afvalhout en afvalcontainers

- 03.01E De gebouwgevels aan de buitenzijde tenminste 10 meter vrijhouden van pallets, afvalhout en afvalcontainers.
