## Inspectierapport

**4003791 Het Cultuurgebouw**

Raadhuisplein 3 t/m 9

11 augustus 2021

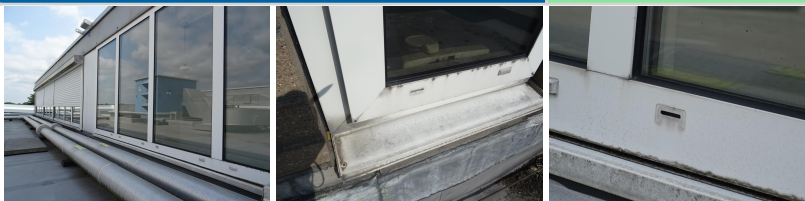
Opname E.: g522  
dakgevel 522  
Functiekl.: A1 Gevel

Toelichting *De aluminium kozijnen ter plaatse van de dakgevels zijn verweerd. Ook ontbreken er nog een aantal condensdoppen.*  
*Wij adviseren de kozijnen op korte termijn te voorzien van een waslaag om de levensduur van de kozijnen te verlengen. Ook adviseren wij alle ontbrekende condensdoppen opnieuw te plaatsen.*

<b>Gebrek B00SC25</b>	<b>Ontbrekende (onder)delen</b>
Intensiteit/Omvang	Hoog (eindstadium) / Incidenteel (1%)
Conditie	1 Uitstekend
Aspect/Prioriteit	Vervolgschade / Gering effect
<b>Gebrek B00SM40</b>	<b>Erosie, vertering, verzanding</b>
Intensiteit/Omvang	Laag (beginstadium) / Aanzienlijk (30% - 69%)
Conditie	2 Goed
Aspect/Prioriteit	Vervolgschade / Gering effect

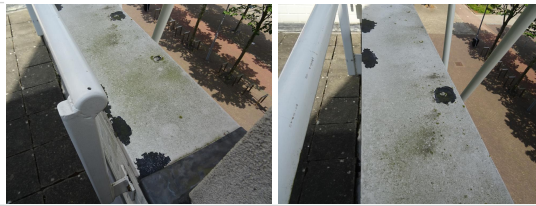
Opname E.: g545  
dakgevel 545  
Functiekl.: A1 Gevel

Toelichting	<i>De coatinglaag van de aluminium gevelafdekking ter plaatse van dakgevel 545 is aan het onthechten van de ondergrond. Wij adviseren ter plaatse van deze gevelafdekking een nieuwe coating(verf-)laag aan te brengen.</i>
<b>Gebrekk B00EM37</b>	<b>Intercoat onthechting (onthechting van bescherm lagen onderling)</b>
Intensiteit/Omvang	Hoog (eind stadium) / Plaatselijk (2% - 9%)
Conditie	3 Redelijk
Aspect/Prioriteit	Vervolgschade / Gering effect
<b>Gebrekk B00GA35</b>	<b>Vuil, aanslag, verkleuring</b>
Intensiteit/Omvang	Laag (begin stadium) / Algemeen (70% - 100%)
Conditie	2 Goed
Aspect/Prioriteit	Esthetica / Gering effect

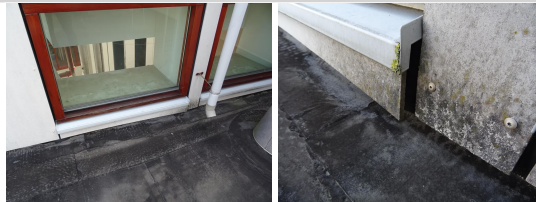
Opname E.: g526  
dakgevel 526  
Functiekl.: A1 Gevel

Toelichting	<i>Ter plaatse van dakgevel 526 is onder een raam een strip in de kunststof gevelbekleding losgeraakt. Wij adviseren deze strip op korte termijn vast te zetten.</i>
<b>Gebrekk B00GA35</b>	<b>Vuil, aanslag, verkleuring</b>
Intensiteit/Omvang	Laag (begin stadium) / Algemeen (70% - 100%)
Conditie	2 Goed
Aspect/Prioriteit	Esthetica / Gering effect
<b>Gebrekk B00GB05</b>	<b>Bevestiging secundair manco</b>
Intensiteit/Omvang	Midden (gevorderd stadium) / Incidenteel (1%)
Conditie	1 Uitstekend
Aspect/Prioriteit	Vervolgschade / Gering effect

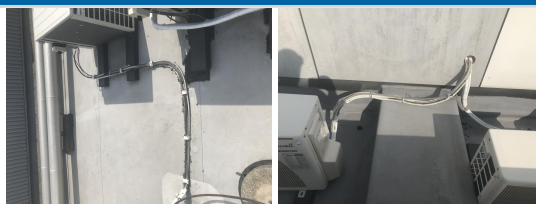
Opname E.: d212  
 plat dak 212  
 Functiekl.: C0 Installatie

*Ter plaatse van de split-units is de isolatie van de koelleidingen is ernstig aangetast, hierdoor ontstaat er energieverlies.*

<b>Gebrek K00SC35</b>	<b>Verwijderde isolatiedelen</b>
Intensiteit/Omvang	Hoog (eindstadium) / Regelmatig (10% - 29%)
Conditie	3 Redelijk
Aspect/Prioriteit	Vervolgschade / Ernstig effect

*Wij adviseren in verband met energiebesparing en comfortverbetering om de leidingen te voorzien van nieuwe isolatie, en de geconstateerde gebreken te herstellen.*

*Tevens adviseren wij om de isolatie te beschermen tegen weersinvloeden door het aanbrengen van een extra (metalen) beschermmantel.*

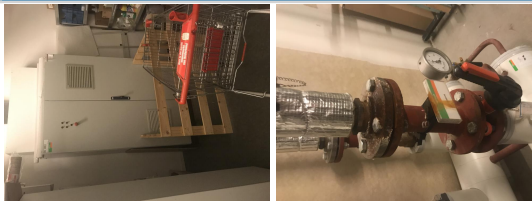
Opname E.: i201s  
 cv- ruimte 2e verdieping (bij  
 Functiekl.: regieruimte, Schouwburg)  
 C0 Installatie

*In de diverse technische ruimtes zijn koelleidingen en cv-leidingen met bijbehorende appendages aanwezig. Op een deel van de cv- en koelleidingen en bijbehorende appendages ontbreekt de isolatie. De regelklep boven de cv-ketel is ook niet niet geïsoleerd. Hierdoor kan er condensvorming optreden. Het condenswater veroorzaakt corrosie op de onderliggende cv-ketel.*

<b>Gebrek K00EM15</b>	<b>Corrosie</b>
Intensiteit/Omvang	Midden (gevorderd stadium) / Plaatselijk (2% - 9%)
Conditie	2 Goed
Aspect/Prioriteit	Vervolgschade / Matig effect

<b>Gebrek K00SC35</b>	<b>Verwijderde isolatiedelen</b>
Intensiteit/Omvang	Hoog (eindstadium) / Regelmatig (10% - 29%)
Conditie	3 Redelijk
Aspect/Prioriteit	Vervolgschade / Ernstig effect

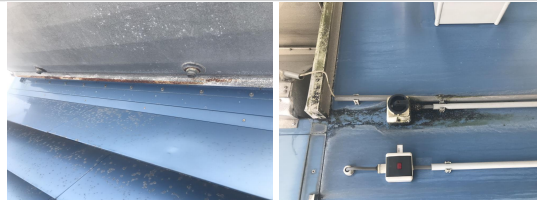
Opname E.: d408  
plat dak 408  
Functiekl.: C0 Installatie

Toelichting	<i>Ter plaatse van dak 408 is een luchtbehandelingskast (LBK bouwdeel B) aanwezig. De kanaalaansluiting is niet correct uitgevoerd. Hierdoor treedt er onder andere waterlekage op. Diverse materialen en elektrisch schakelmateriaal op de luchtbehandelingskast zijn hierdoor aangetast door vuil en mosaangroei. Dit geeft een veiligheidsrisico met bijbehorende gevolgschade. Diverse appendages op de luchtkanalen, welke buiten zijn opgesteld, zijn niet goed beschermt tegen weersinvloeden. Er is veel afvalopslag op het dak aangetroffen.</i>
	<i>Wij adviseren om deze gebreken op korte termijn te herstellen.</i>
<b>Gebrek K00GO50</b>	<b>Uit- of inwendige vervuiling omkasting e.d.</b>
Intensiteit/Omvang	Midden (gevorderd stadium) / Plaatselijk (2% - 9%)
Conditie	1 Uitstekend
Aspect/Prioriteit	Klachten / Gering effect
<b>Gebrek K00SC10</b>	<b>Beschadiging</b>
Intensiteit/Omvang	Hoog (eindstadium) / Plaatselijk (2% - 9%)

Conditie	2 Goed
Aspect/Prioriteit	Vervolgschade / Matig effect
<b>Gebrek K14SW01</b>	<b>Luchtzijdige lekkage van aansluiting en/of kast</b>
Intensiteit/Omvang	Hoog (eindstadium) / Plaatselijk (2% - 9%)
Conditie	2 Goed
Aspect/Prioriteit	Veiligheid/gezondheid / Matig effect
