Integraal Huisvestingsplan gemeente Altena 2020 - 2024

Opdrachtgever	Gemeente Altena
Project	Harmonisatie IHP Altena
Datum	20 juli 2020
Referentie	1659901-0037.6.3
Auteur(s)	mevrouw ir. Y.E.M. Ketelaars mevrouw I. van de Craats MSc

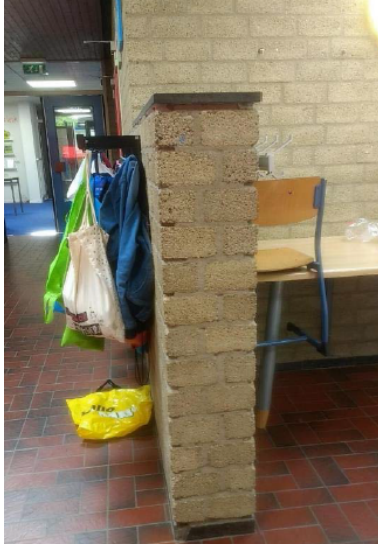
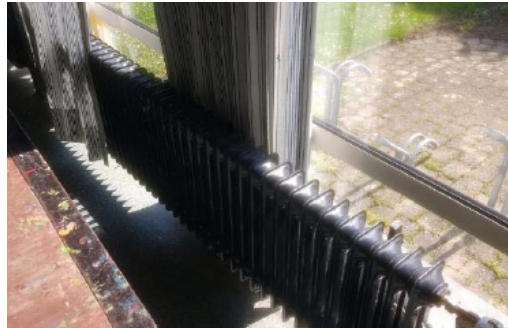
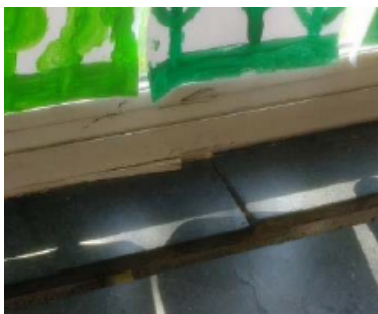
Een zichtbaar verouderd gebouw waarbij te zien is dat renovatie of levensduurverlenging binnen afzienbare tijd noodzakelijk is. Positief voor de uitstraling is het feit dat de pleinen ruim van opzet zijn en dat er veel groen aan de voorkant van het gebouw te zien is. Bij een tweede blik op het gebouw is met name aan de binnenkant te zien dat het gebouw verouderd is en meerdere gebreken heeft die ook de uitstraling beïnvloeden.

Het gebouw straalt één geheel uit. Er is geen sprake van uitbreiding. Het gebouw past goed in de omgeving. De kavel is ruim van opzet.

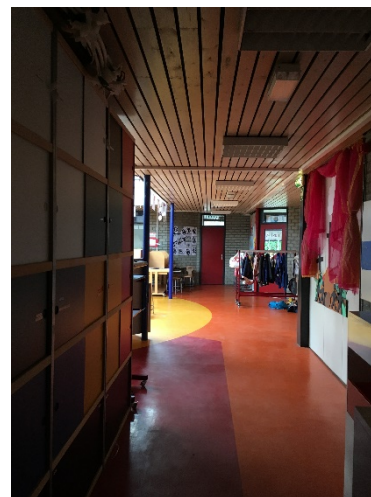
Een zichtbaar verouderd gebouw waarbij te zien is dat renovatie of levensduurverlenging op termijn noodzakelijk is. Aan de uitstraling van het gebouw is, met name aan de binnenkant, te zien dat het aan modernisering toe is. Het gebouw is wel goed onderhouden. Met name de houten planken aan de plafonds en de grijze muren zien er verouderd uit.

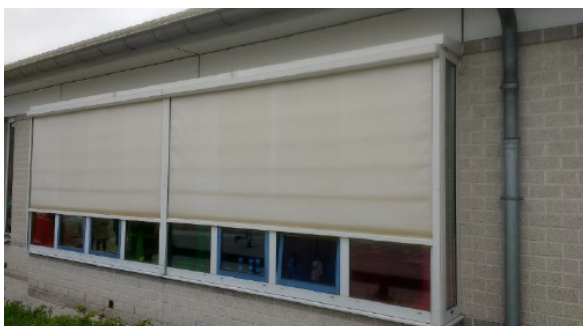
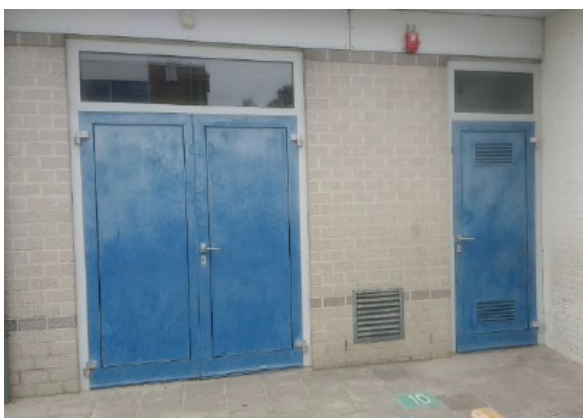
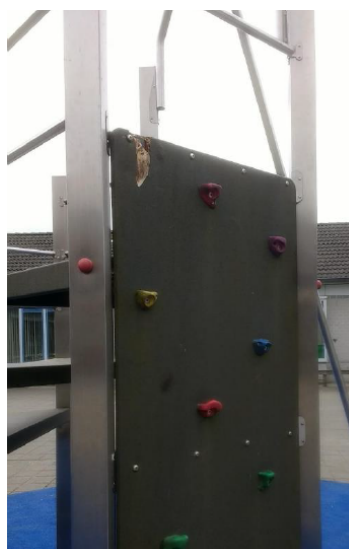
Het is een zichtbaar verouderd gebouw waarbij te zien is dat renovatie of levensduurverlenging op termijn noodzakelijk is. De gevel is op plaatsen vies of deels begroeid met mos, kozijnen en deuren zijn verkleurd en een speeltoestel is verouderd. De school is wel netjes en opgeruimd en ziet er met name aan de binnenkant goed onderhouden uit. De schoolpleinen hebben een kale uitstraling.

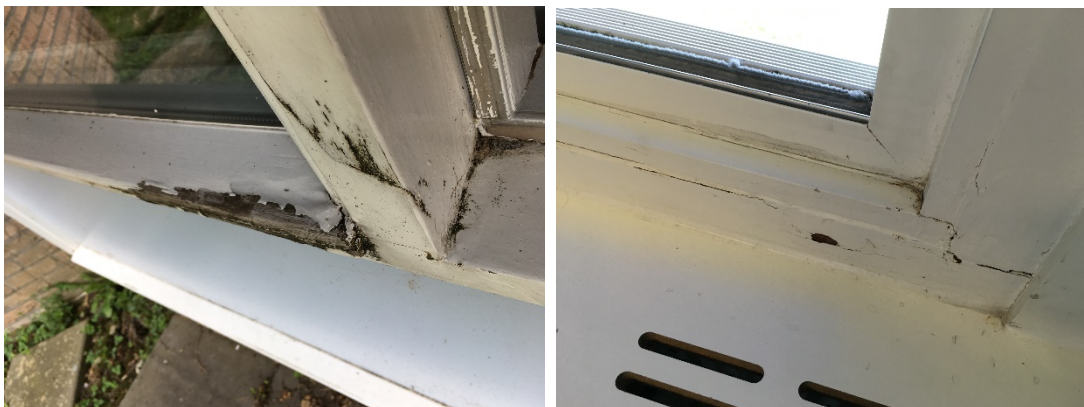
- **Riolering:** het probleem van de toiletten die slecht doorspoelen ligt vermoedelijk bij de riolering. Tevens staat er regelmatig water op het plein omdat de putten vaak verstopt zijn.
- **Dubbel glas:** het gehele gebouw is voorzien van dubbel glas. Wel zijn meerdere kozijnen dusdanig verouderd dat er bij harde regen en wind water naar binnen komt.
- **Plafonds:** geen problemen.
- **Gevels/wanden:** geen problemen.
- **Terrein:** doordat het plein vaak is opgehaald om naar de riolering te kijken en door worteldruk is het plein niet meer egaal.

Ten aanzien van de bouwkundige elementen zijn er aandachtspunten/problemen met verouderde CV-ketels, riolering, slechte kozijnen en een oneven plein. Storingen in de functievervulling zijn reeds meerdere malen gesignaleerd. Het gesprek over deze school werd gevoerd met een waarnemend directeur die kort geleden was begonnen en de teamleider van de school. Zij gaven aan niet alles te weten over de bouwkundige gebreken van de school. Om deze reden, in combinatie met de leeftijd van het gebouw, wordt de bouwkundige staat beoordeeld met een 5.

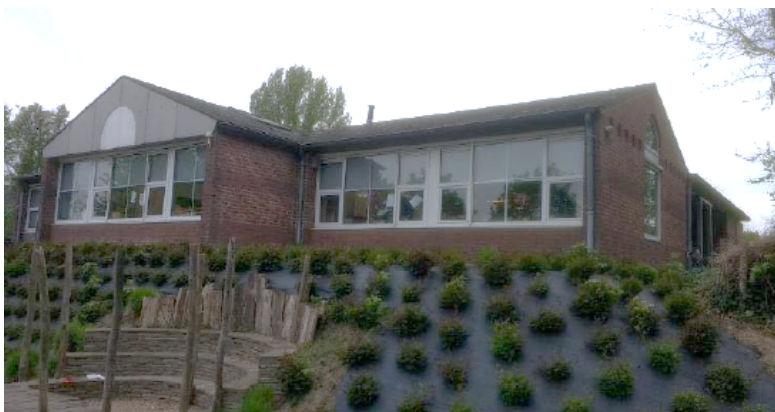
Het is een gebouw met een degelijke en functionele uitstraling. De directrice wil de sfeer die buiten aanwezig is naar binnen trekken. Vanaf buiten heeft de school een charmante uitstraling met mooi onderhouden groen. De binnenzijde oogt onrustig door de combinatie van diverse materialen en afwerkingen en de toevoegingen zoals viltscheidingswanden, grote (inbouw)meubels lamellen en verduisteringsvoorzieningen gemaakt van vuilniszakken.

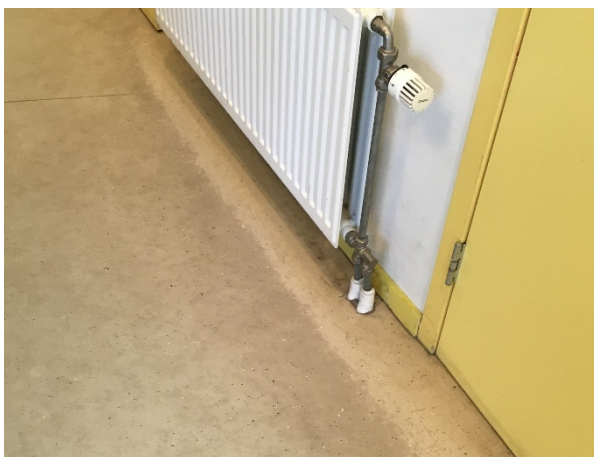
Het is een gebouw met een degelijke en functionele uitstraling. Ouders en bezoekers reageren wel positief op de uitstraling van het gebouw, met name aan de buitenkant. Een negatief punt wat betreft uitstraling aan de binnenkant is de vloer, waar een probleem is met de coating, waardoor het er altijd uitziet alsof het niet goed schoon is.

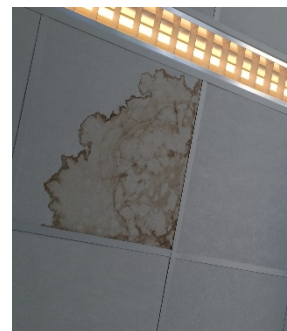
- **Daken:** het dak is op meerdere plekken beschadigd, dit komt omdat er op het dak gelopen wordt. Hierdoor treden er regelmatig lekkages op.
- **Vloeren:** de vloer is vanaf het begin een probleem. Het lukte jarenlang niet om de juiste manier te vinden om de vloer te behandelen. Uiteindelijk is de keuze gemaakt om geen coating meer te gebruiken. Inmiddels is de vloer echter dusdanig verkeerd behandeld dat het er altijd uitziet alsof het niet schoon is.

- **Dubbel glas:** het gehele gebouw is voorzien van dubbel glas.
- **Plafonds:** geen problemen, alleen schade van lekkage.
- **Gevels/wanden:** geen problemen.

- **Terrein:** op het plein liggen regelmatig grote plassen water.

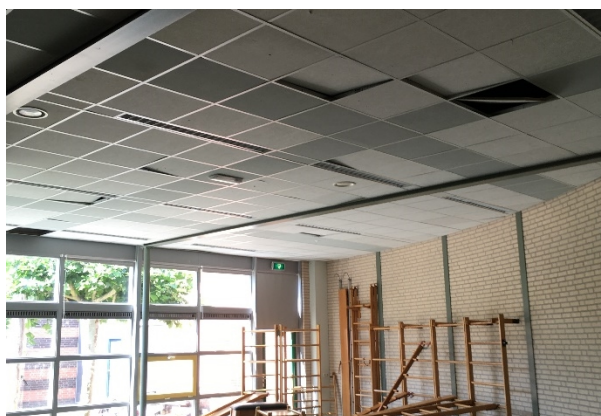
Het gebouw heeft een geldige gebruiksvergunning maar één of meerdere veiligheidsproblemen. Er komt regelmatig vandalisme voor, waarvan het grootste probleem is dat er jongeren op het dak lopen. Dit is niet alleen de oorzaak van het beschadigde dak, maar het is ook gevaarlijk. Doordat de jongeren over het dak zijn gaan rennen, zijn er meerdere plafondplaten in het speellokaal verschoven.

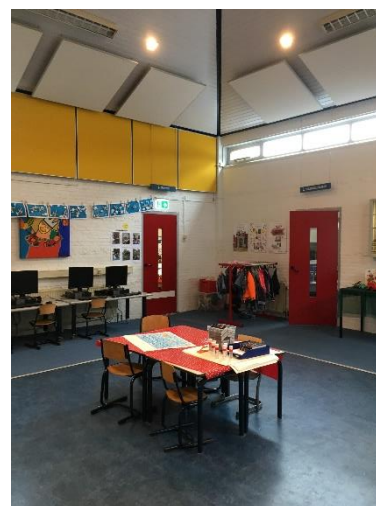
De school krijgt met name positieve reacties op de hoeveelheid ruimte in het gebouw, het is groot van binnen. Verder wordt positief gereageerd op het feit dat er veel licht in het gebouw is en veel kleur. Van buiten ziet het er wel wat oud en traditioneel uit.

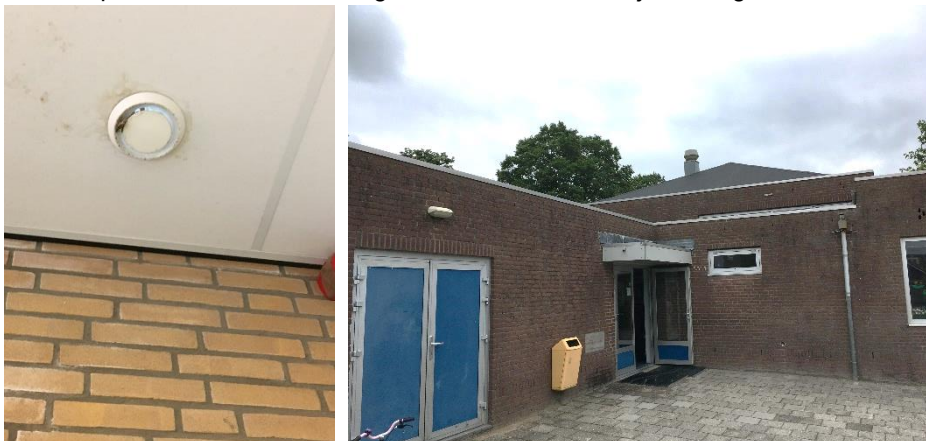
- **Daken:** er zijn in het verleden lekkages geweest, maar het dak is in 2010 vervangen en er zijn geen problemen meer. Wel bestaat het dak uit relatief veel afzonderlijke delen, een afwisseling van plat dak en schuine daken. Dit vormt in verband met de aansluitingen tussen de verschillende dakdelen een mogelijk risico.
- **Vloeren:** geen problemen.
- **CV-ketels:** er zijn regelmatig storingen. Tijdens de komende zomervakantie zal hieraan worden gewerkt.
- **Sanitair:** geen problemen.
- **Elektrische Installaties:** geen problemen.
- **Riolering:** geen problemen.
- **Dubbel glas:** het gehele gebouw is voorzien van dubbel glas.
- **Plafonds:** geen problemen.
- **Gevels/wanden:** geen problemen, gevels en deuren achter school zien er verouderd uit.
- **Terrein:** geen problemen.

Foto's: sporen van eerdere lekkages en verouderd uiterlijk buitengevel.

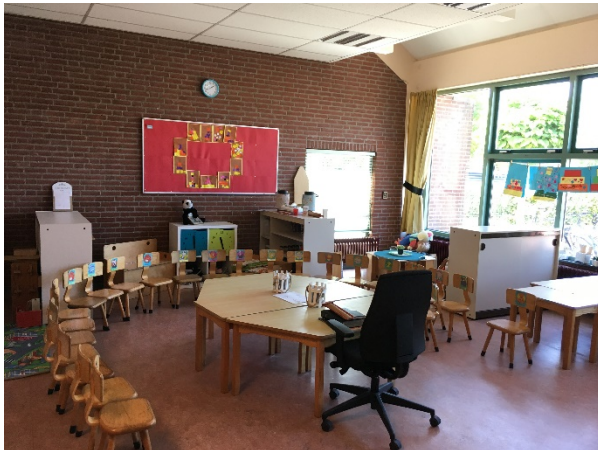
Het is een gebouw met een degelijke en functionele uitstraling. Het gebouw ziet er netjes en verzorgd uit. Ouders en personeel ervaren het als een knus en warm gebouw.

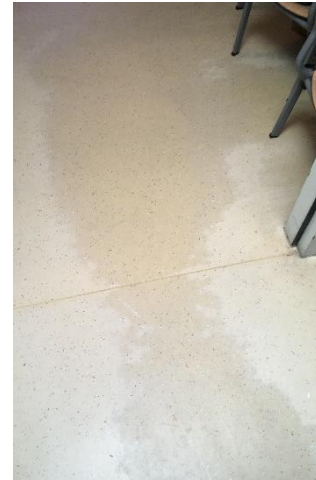
- **Daken:** In het verleden zijn er lekkages geweest, vermoedelijk als gevolg van vandalisme. Inmiddels zijn deze problemen opgelost.

- **Vloeren:** de vloer is vanaf het begin een probleem. Het lukte jarenlang niet om de juiste manier te vinden om de vloer te behandelen. Inmiddels ziet de vloer er altijd uit alsof het niet schoon is. De school gaat de vloeren binnenkort vervangen.
- **CV-ketels:** geen problemen.
- **Sanitair:** voor nu geen problemen, maar de vloeren van het sanitair zijn afgewerkt met tegels en voegen, wat een risico voor stankoverlast betekent.
- **Elektrische Installaties:** geen problemen.
- **Riolering:** zo nu en dan is er sprake van een verstopt toilet.
- **Dubbel glas:** gebouw is voorzien van dubbelglas.
- **Plafonds:** geen problemen.
- **Gevels/wanden:** geen problemen.
- **Terrein:** geen problemen.

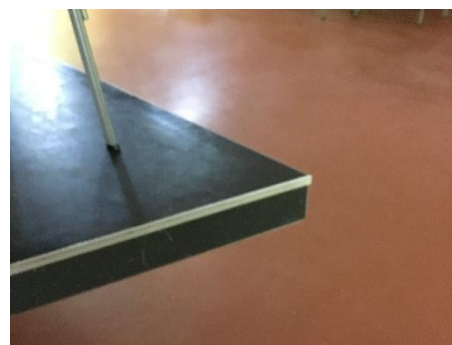
Het gebouw heeft een geldige gebruiksvergunning maar één of meerdere veiligheidsproblemen. Er is sprake van vandalisme en jongeren die soms op het dak lopen. Daarnaast heeft het podium in de aula een redelijk scherpe punt, wat risico's veroorzaakt.

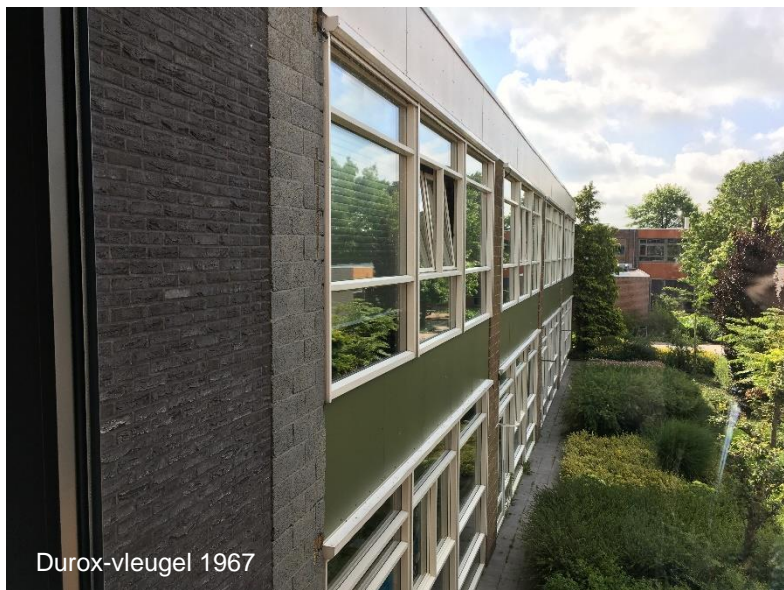
De bouwkundige staat van het gebouw wordt beoordeeld met een 6. Een kanttekening hierbij is dat de score zal stijgen naar een 7 na renovatie of vervanging van de vleugel uit 1967.

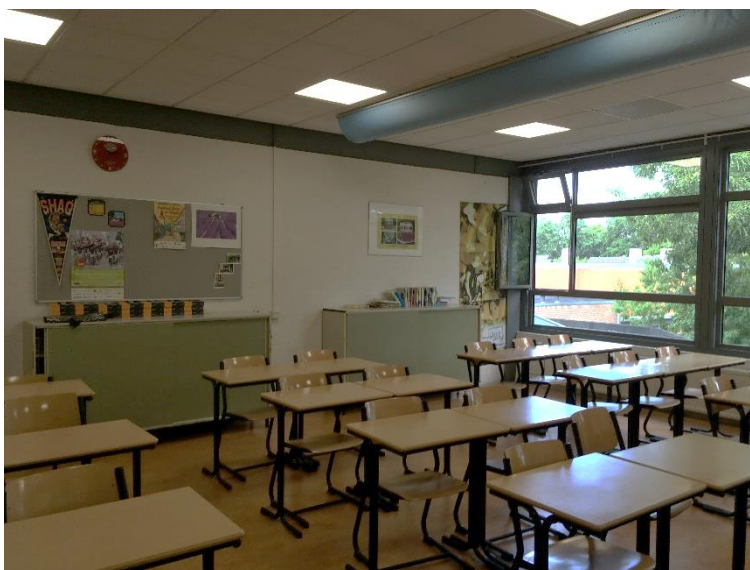
Over het algemeen wordt aangegeven dat het binnenklimaat in de school goed te beheersen is. Alleen in het bouwdeel uit 1967 wordt het op de bovenste verdieping veel te warm in warme periodes. In de winter is het gebouw goed te verwarmen en akoestisch functioneert het gebouw goed.
