Opdrachtgever : IAK Verzekeringen B.V.
Referentie : de heer mr. F.V.M. Heerkens/ 75890B
VNAB nummer : 628.576.909
Opdrachtdatum : 12 mei 2016
1e bezoek : 13 mei 2016

Schadeadres : Stokeind 11-A
5066 XA Moergestel

Onderwerp : brandschade

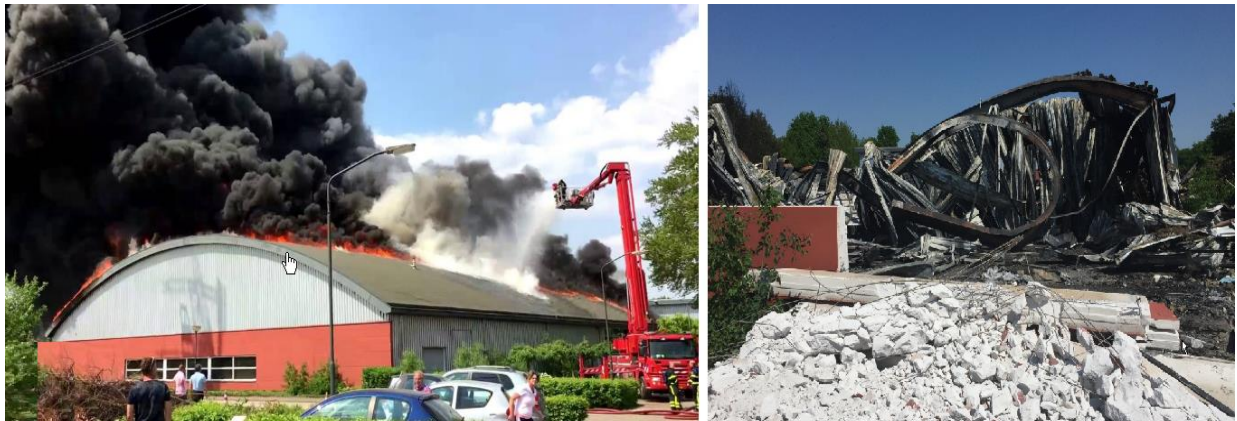
Op 12 mei 2016, omstreeks 14.40 uur, is brand ontstaan in de tennishal. Voor het bestrijden van de brand werden er onder meer brandweerkorpsen uit Oisterwijk, Gilze, Moergestel en Tilburg ingeschakeld. Ook de politie en ambulancediensten waren ter plaatse.

Omdat het vuur snel om zich heen greep heeft de brandweer ingezet op het beredden van de sporthal en de tennishal gecontroleerd laten uitbranden. Omstreeks 16.20 uur kon de brandweercommandant het sein “brand meester” geven. Het nablussen heeft echter nog enkele uren in beslag genomen.

Ter illustratie van de schade aan de tennishal verwijzen wij naar de volgende foto's.

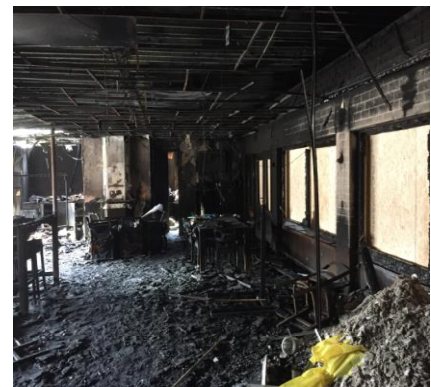
Wij hebben op 24 mei 2016 de locatie wederom bezocht om goed in beeld te krijgen waar de scheidslijn zich bevond tussen de sporthal en de uitgebrande tennishal.

Ter illustratie verwijzen wij naar de plattegrond en foto's.

De contra-expert en de opstalexpert van het belendende pand waren in eerste instantie van mening dat de tribunegang alsmede het grootste aandeel van de entree tot de tennishal behoren en hadden dit ook meegenomen in het sloopbestek. Wij hebben hierop tijdig gereageerd, omdat bij onderzoek is gebleken dat deze tribunegang tot de sporthal behoort. De tribunegang is wel beschadigd, maar kan worden hersteld. Ook dient de muur tussen de sporthal en tennishal vervangen te worden.
