## Notitie

Onderwerp Prinsengracht 283-339; historisch bodemonderzoek

### Inleiding

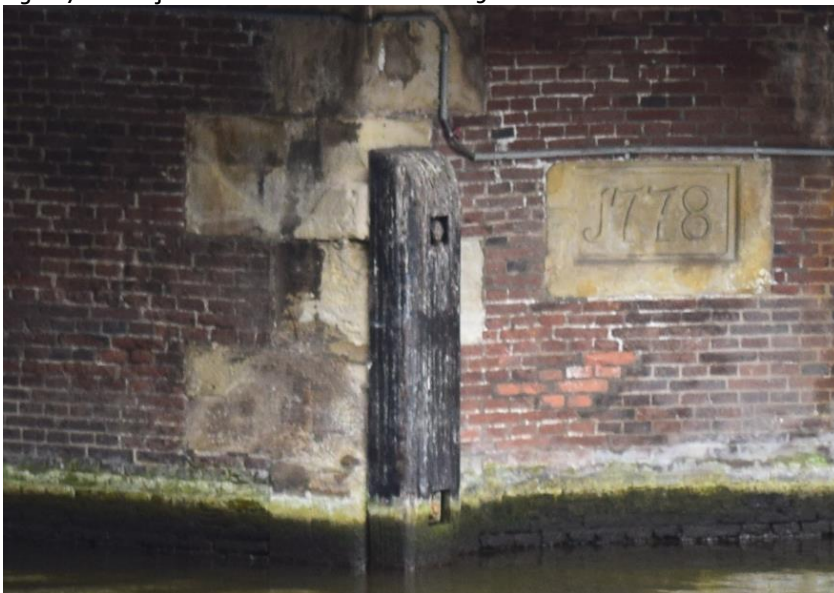
**Figuur 7: Westelijk landhoofd van de Reesluis in 2019**

Aan de noordkant van het westelijk landhoofd van de Reesluis is een steen ingemetseld met het jaartal 1778.

Omstreeks 1920 is de Prinsengracht ter hoogte van brug 64 gefotografeerd. De ingemetselde steen "ANNO" is de pendant van de steen in het westelijk landhoofd met het jaartal 1778 (figuur 7).

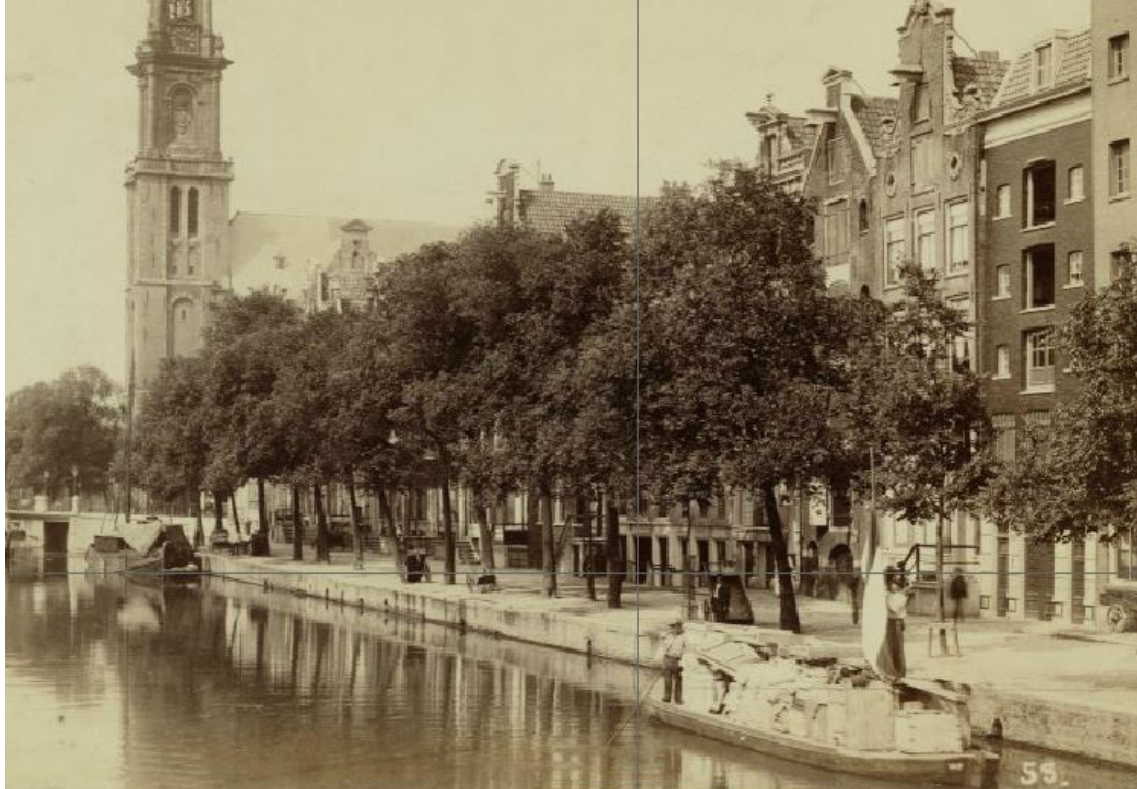
Figuur 13: foto omstreeks 1880

Uit dezelfde periode dateert een vergelijkbare foto. Er zijn rioolmondingen zichtbaar

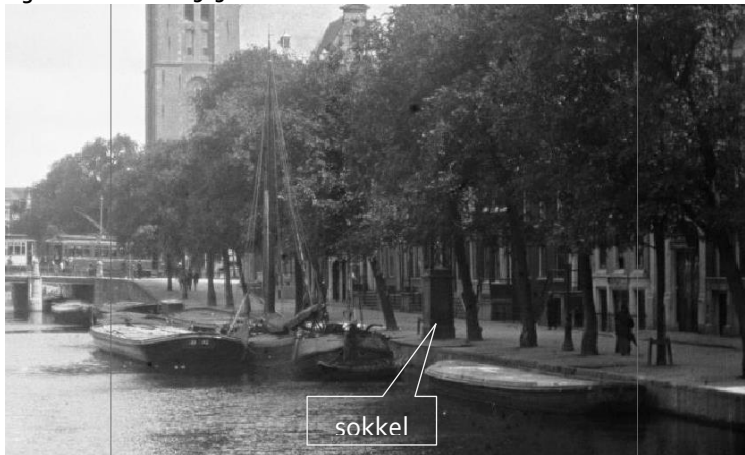
Figuur 20: Foto uit 1913

Op een anonieme foto van 18 mei 1913 is een object zichtbaar op de kade. Uit latere foto's (1925) blijkt dat het de sokkel van een mast is.

De mast die op de kaart 1:1.000 uit 1909 en op diverse foto's zichtbaar is ter hoogte van Prinsengracht 311, is op de 8<sup>e</sup> herdruk van de kaart uit 1938 verdwenen.

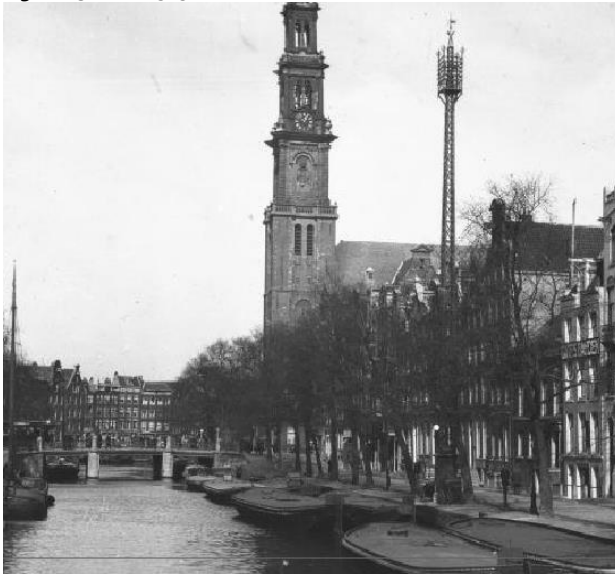
Figuur 23: Foto 1925 ca.

In het oostelijk landhoofd van de Reesluis is de ingemetselde steen ANNO [1778] zichtbaar. Op de waterlijn bevindt zich de opening van het riool, komend van de Reestraat.

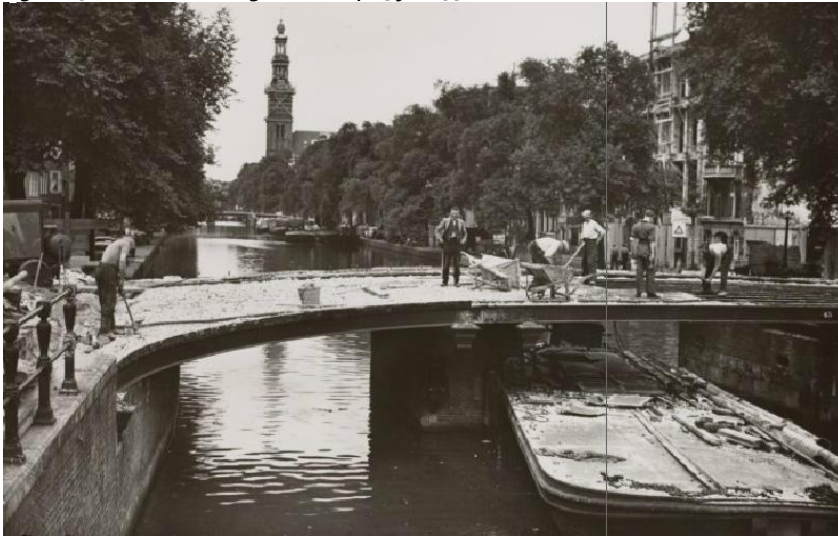
Figuur 29: Foto vernieuwing Reesluis op 25 juli 1950

In 1950 is de Reesluis (brug 64) vernieuwd.

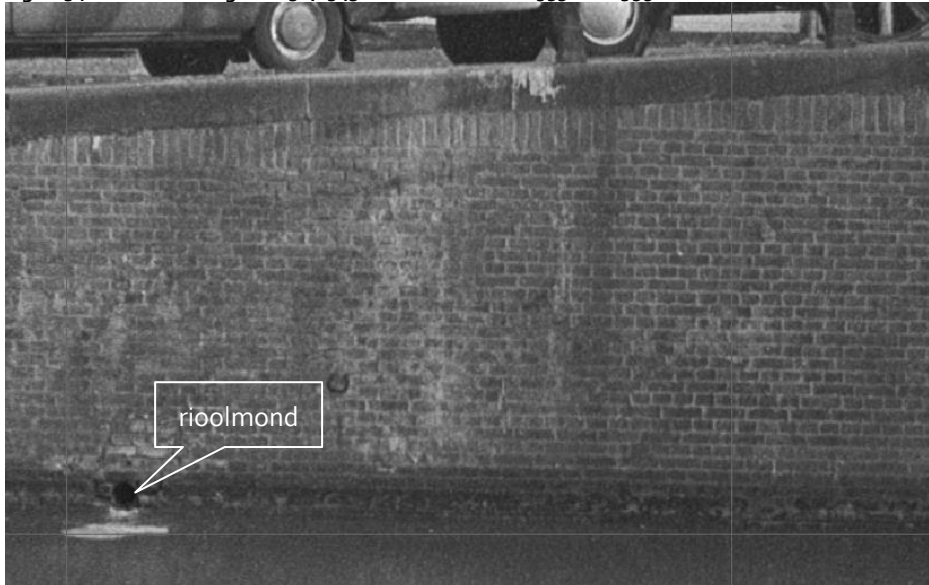
Figuur34b: Foto Prinsengracht 327-343 en Reesluis [circa 1953 t/m 1995] met rioolmond

De opening van het riool komende uit de Reestraat (foto 1920) ontbreekt. Wel is elders in de vleugelmuur een opening zichtbaar.

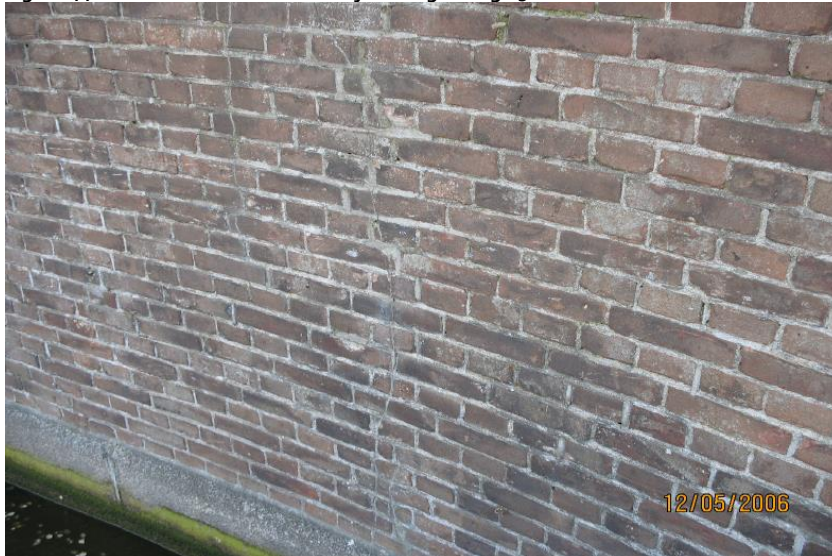
Figuur 44: Haarscheuren in zuidoostelijke vleugel brug 63 in 2006

Over het metselwerk van de landhoofden en pijlers merkte hij (2006, p. 11) op: "vorst- en aanvaarschade, plaatselijk tot 20 mm"

Over het oostelijke landhoofd specifiek: metselwerk, (gebrek) haarscheur

In de zuidoostelijke brugvleugel werden twee haarscheuren waargenomen over een lengte van elk één meter.

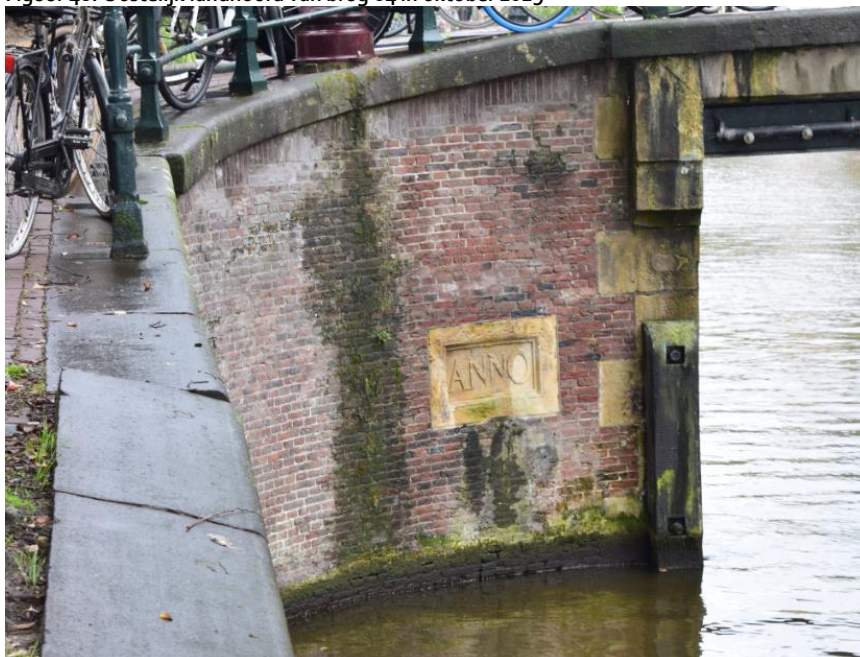
Figuur 48: Oostelijk landhoofd van brug 64 in oktober 2019

Bij locatiebezoek op 4 oktober 2019 bleken dekstenen op de noordelijke vleugelmuur van de Reesluis los te liggen.

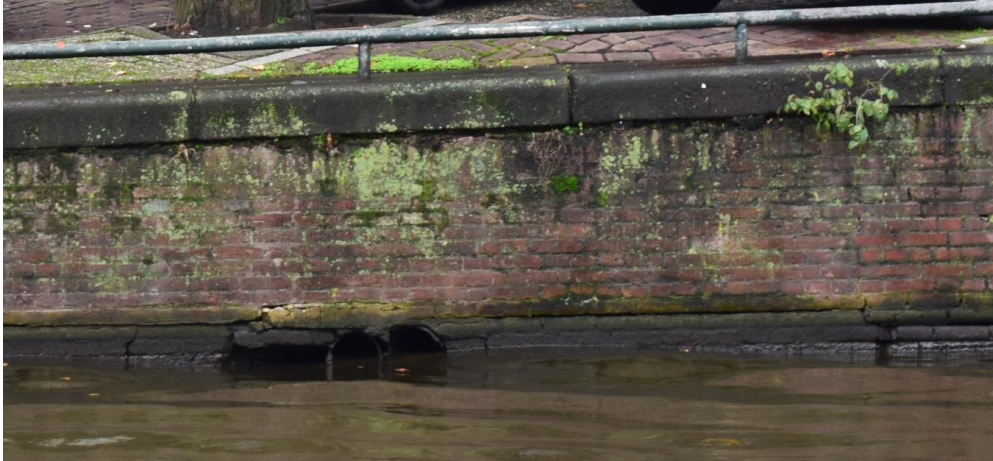
**Figuur 49: Kademuur ter hoogte van perceelscheiding Prinsengracht 329-331**

Ter hoogte van de perceelscheiding Prinsengracht 329-331 is op de waterlijn een opening waargenomen. Wellicht is het de zelfde opening als op een oudere foto (uit 1867-1875).

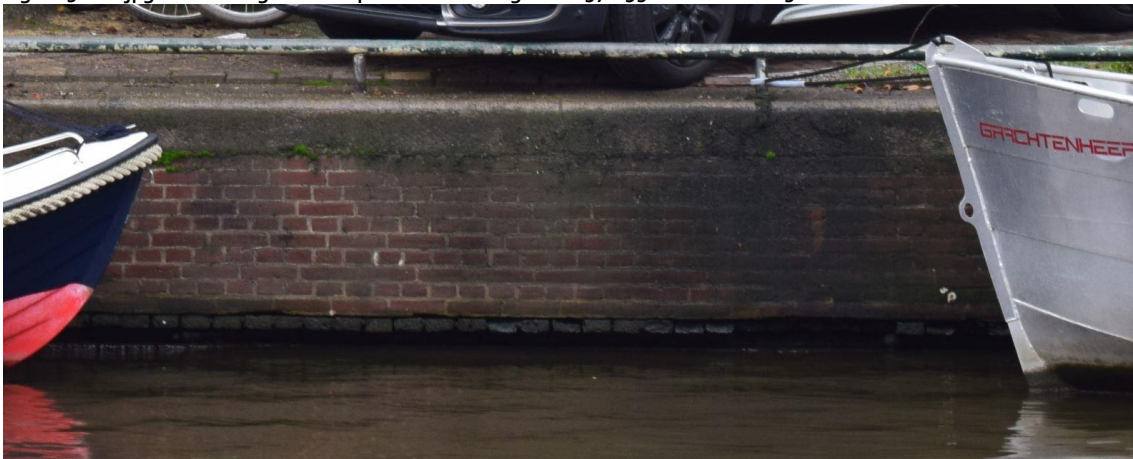
**Figuur 50: Grijpgoot ter hoogte van de percelen Prinsengracht 297-299 in oktober 2019**

Ter hoogte van de perceelscheiding 297-299 is een grijpgoot zichtbaar. Dergelijke constructies, van gerecycled kunststof of betonsteen, zijn vanaf circa 1990 toegepast.

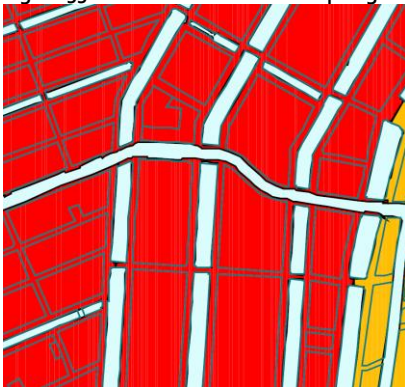
Figuur 55: Bodemkwaliteitskaart toplaag

De percelen op de onderzoekslocatie zijn gelegen in de zone > I (industrie). De algemene kwaliteit is dus: ernstig verontreinigd.

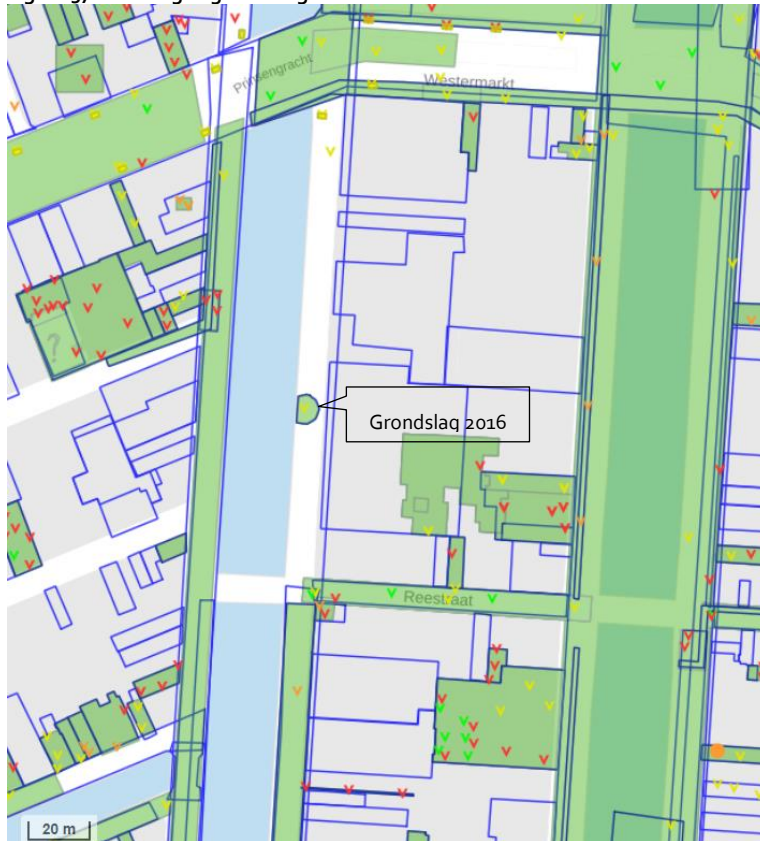
Figuur 57: Toetsingen grond en grondwater aan normen Wbb

Op de locatie Prinsengracht 283-339 zijn drie analyses bekend, alleen van de grond: > S.
