## **Thermenmuseum Heerlen**

### **Richtlijnen en aandachtspunten binnenklimaat**

R046175aa.00001.ls

18 november 2016

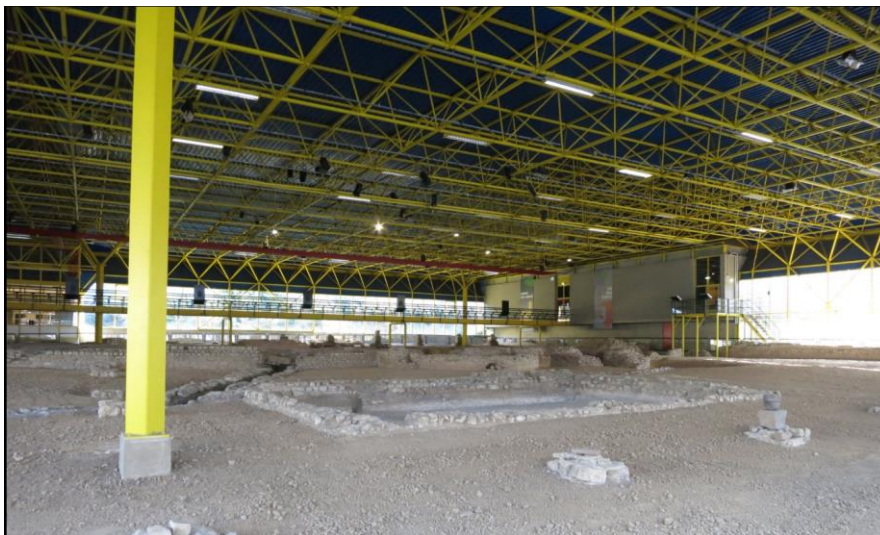
**Figuur 2.1**

De isolatiedikte is niet exact bekend, maar afgaande op de isolatie in de schuine delen gaat het waarschijnlijk om een pakket van 30 mm dikte. Voor 1977 is dat redelijk, maar in het perspectief van vandaag een zeer minimaal en onvoldoende isolatiepakket. De buitengevels bestaan uit een betonnen borstwering waarop stalen puilen staan, voorzien van enkel glas. De vloer bestaat uit de aanwezige bodem. In figuur 2.1 en 2.2 wordt hiervan een beeld gegeven.

Zicht in de ruimte overspannen door het vakwerk.

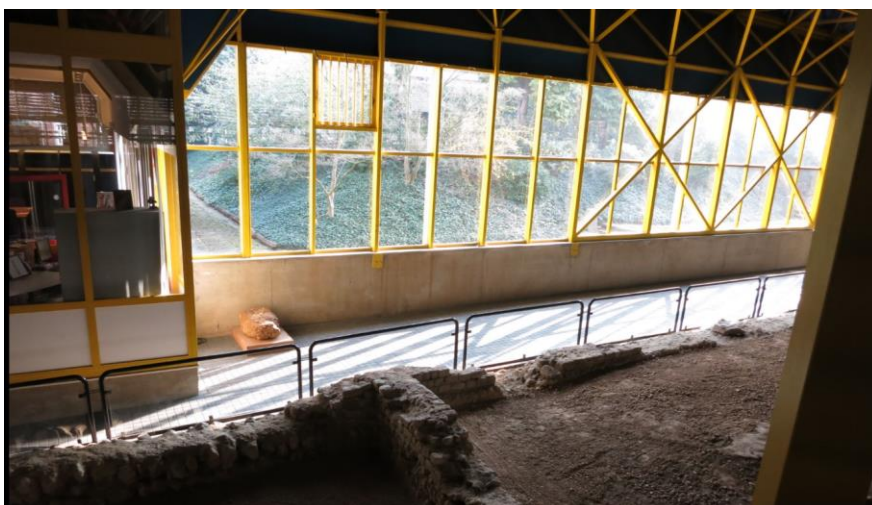
**Figuur 2.2**

Betonnen borstwering met daarop de stalen puilen met enkel glas (noordoostgevel).

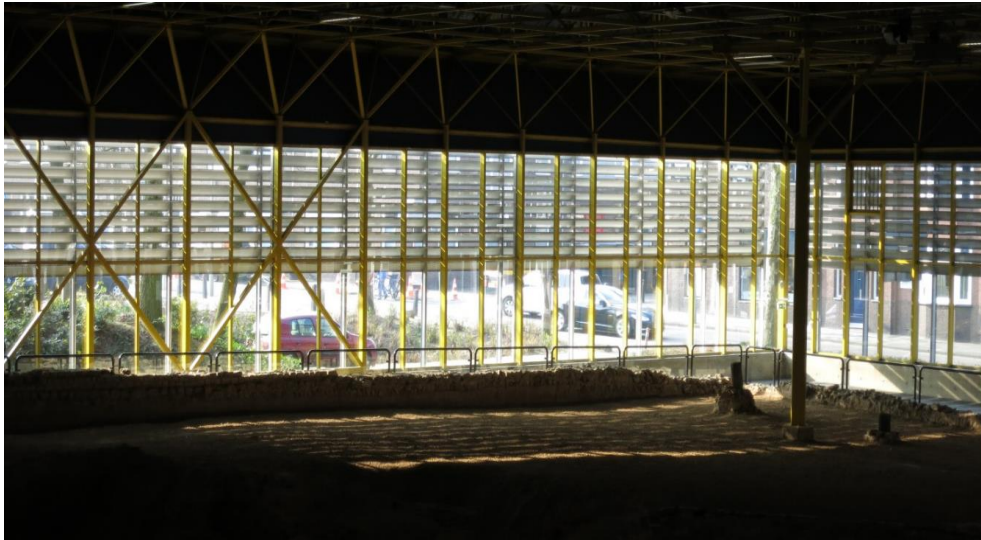
**Figuur 2.3**

De zuidoost-, zuidwest- en noordwestgevel zijn over het bovenste gedeelte voorzien van een buitenzonwering (horizontale lamellen) waarmee een groot deel van de opvallende zonnestraling wordt geweerd. De noordoostgevel heeft geen zonwering. In figuur 2.3 is een beeld van de gevels met buitenzonwering weergegeven.

Het zicht op de ontmoeting tussen zuidoost- en zuidwestgevel.

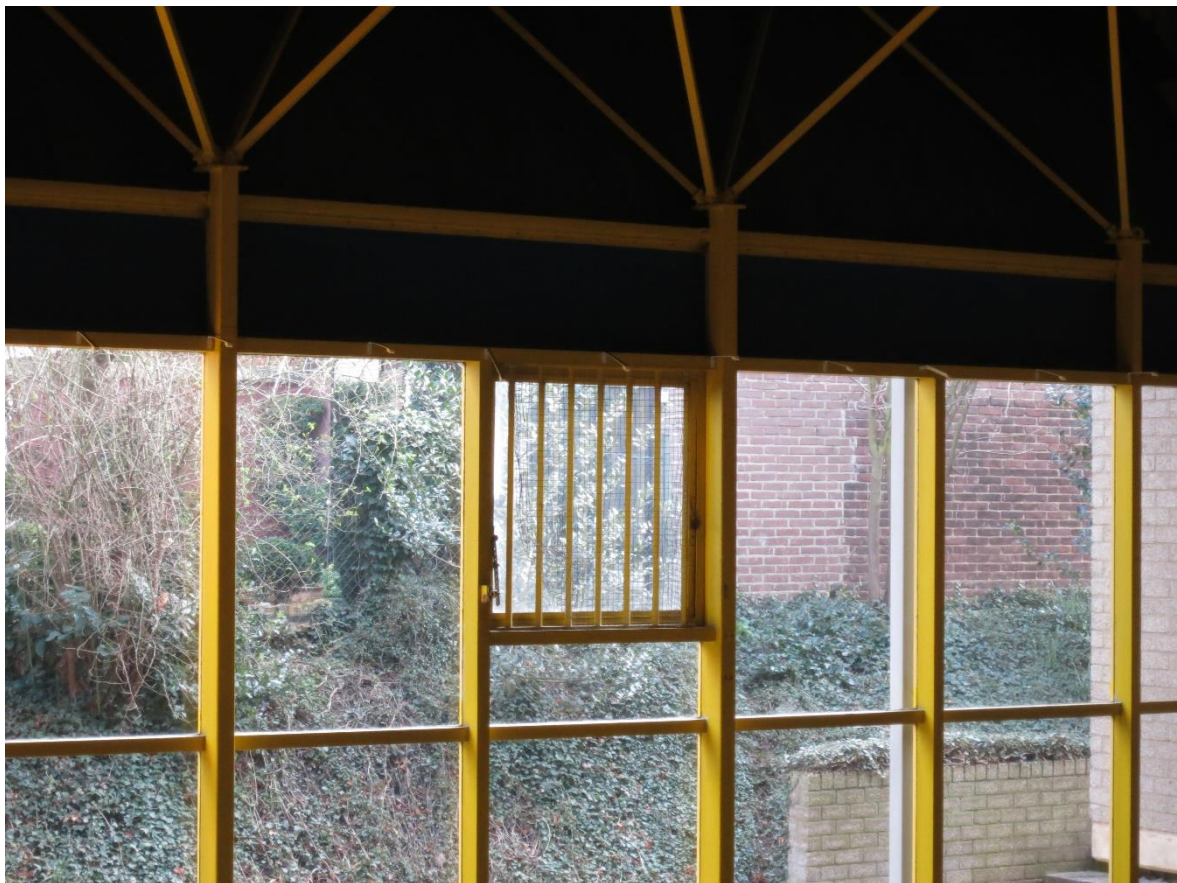
**Figuur 2.5**

Het badhuis is voorzien van een basale luchtverwarmingsinstallatie en een stralingsplafond boven de loopbrug met in aanvulling daarop een viertal afzuigventilatoren op het dak (extra zomerventilatie). Voor de luchttoevoer van de zomerventilatie zijn in de gevel natuurlijke toevoeropeningen aanwezig waarvan er nog maar één functioneel is (drie zijn dichtgelast)). Deze aanvullende ventilatie moet met de hand worden bediend. In figuur 2.5 is een beeld gegeven van een van deze toevoeropeningen.

Natuurlijke toevoeropening in de gevel.

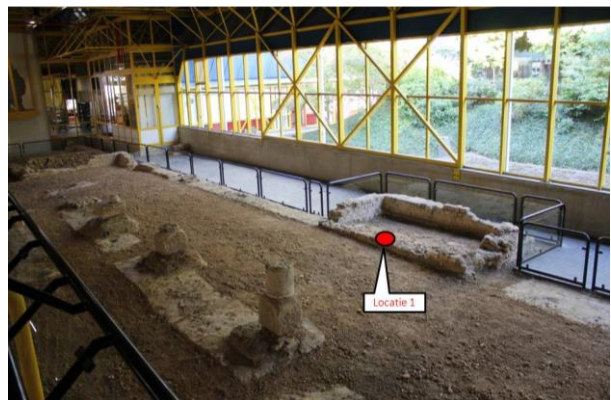
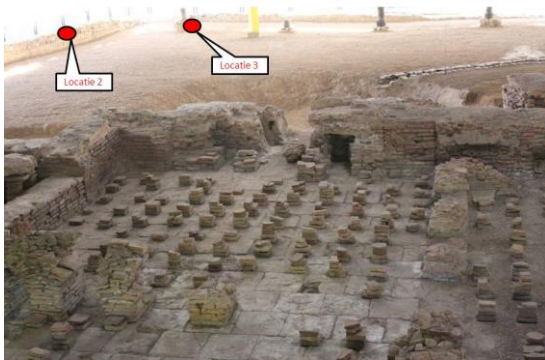
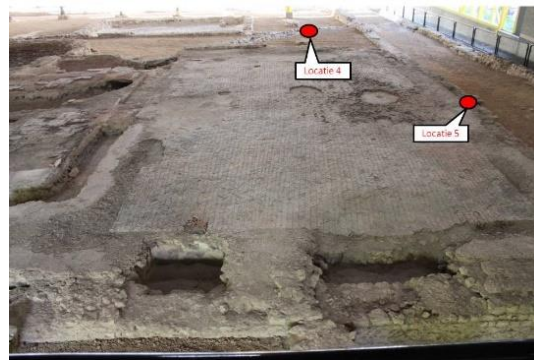
Om een beeld te krijgen van het winterklimaat is het het meest illustratief om de metingen over de periode september 2014 tot en met april 2015 te bekijken. Het gaat hierbij om vijf verschillende locaties. In de hierna weergegeven figuren is daarvan een beeld gegeven.
