Plan van Aanpak

Paterstraat, Kerkdriel

Opdrachtgever:	Gemeente Maasdriel Kerkstraat 45 5330 GA Kerkdriel
Contactpersoon:	Dhr. G. Schrijvers
Opdrachtnemer:	Diseo B.V. De Koppeling 15A 6986 CS Angerlo 0313-476545
Contactpersoon:	Dhr. M.T. Veenhuis
Rapportnummer:	D2021-656V1
Status:	Versie: 1
Datum:	12 november 2021

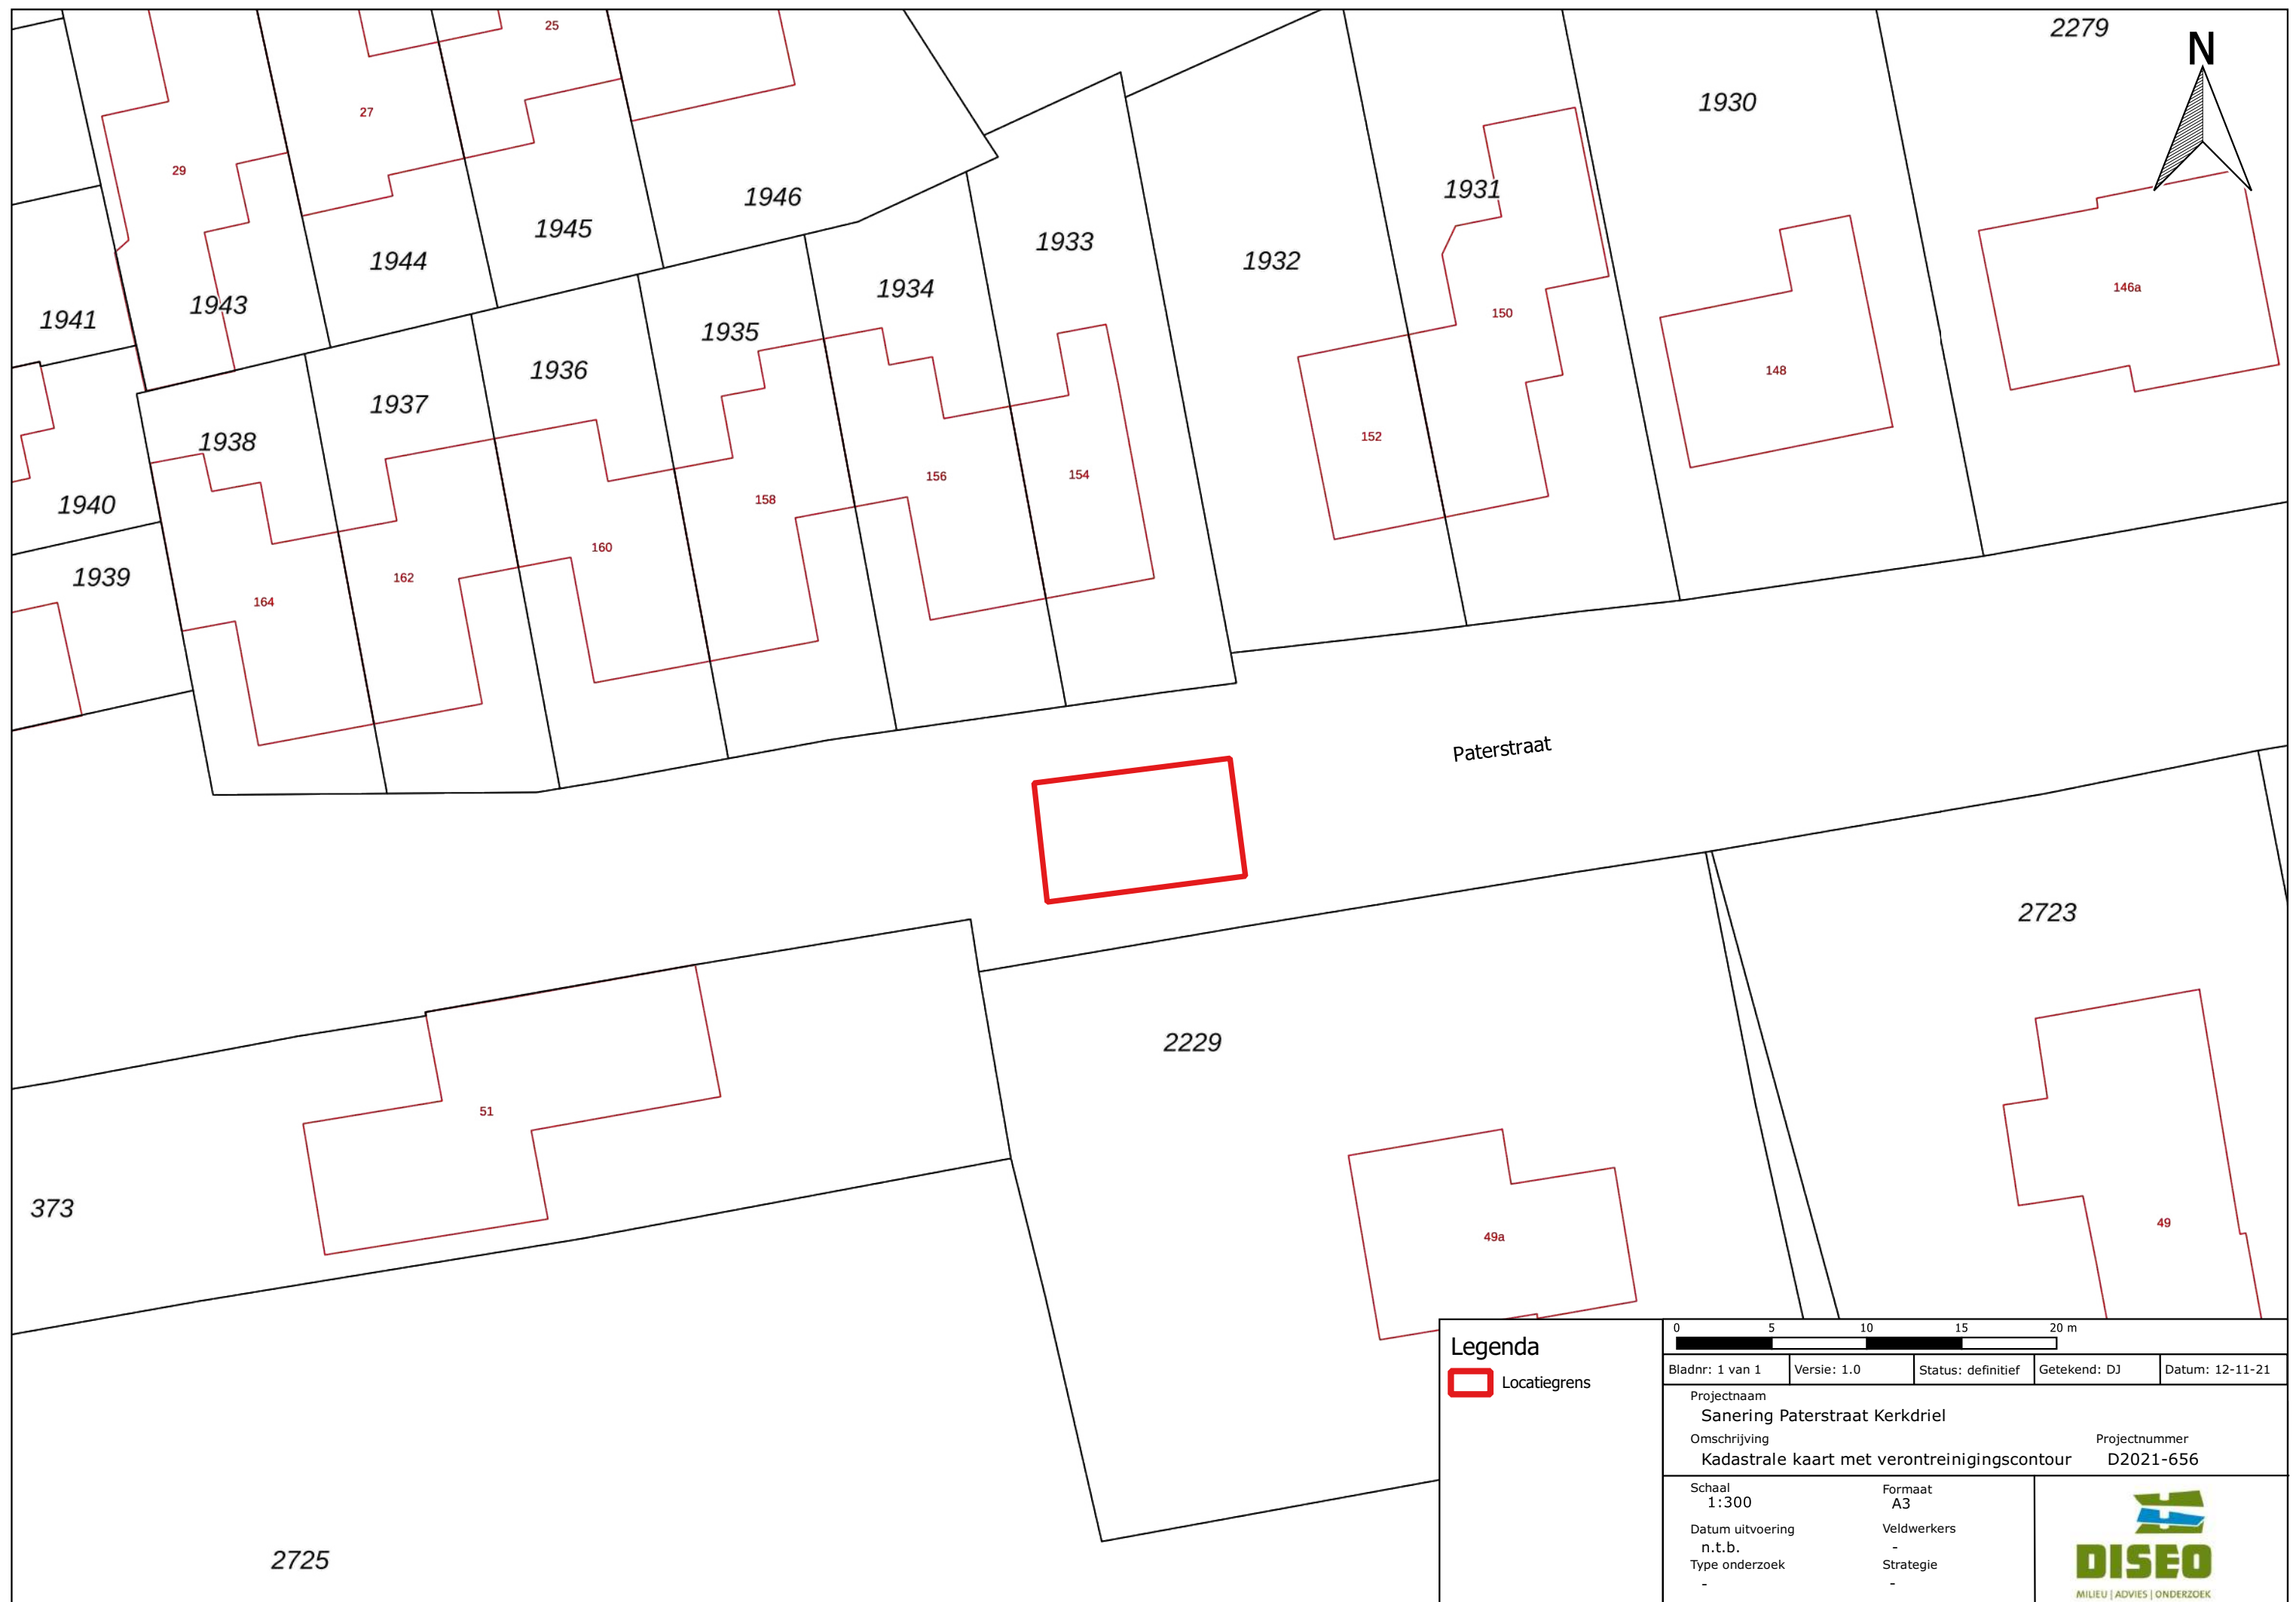
Bijlage 3
Globale verontreinigingscontour

In onderstaande tabel is de verontreinigingssituatie van het verontreinigingsvak weergegeven. Zie situatietekening in bijlage 2 voor de ruimtelijke ligging van de verontreiniging aangegeven met interventiewaarde contour.

Op de locatie is een verkennend bodemonderzoek uitgevoerd, waarbij er een sterke PAK-verontreiniging is aangetroffen. Deze PAK-verontreiniging is middels een nader onderzoek afgeperkt. De onderzoeken zijn uitgevoerd naar aanleiding van de voorgenomen werkzaamheden aan het rioleringsstelsel. Dit plan van aanpak betreft het verwijderen van een verontreinigingsspot ter plaatse van de Paterstraat (49A). Ter plaatse is sprake van een niet ernstig geval van bodemverontreiniging. De verontreiniging is gesitueerd in de bodemlaag van 0,55 tot 0,70 m-mv (de bodemlaag direct onder de fundering) en heeft een oppervlakte van ca. 43 m².

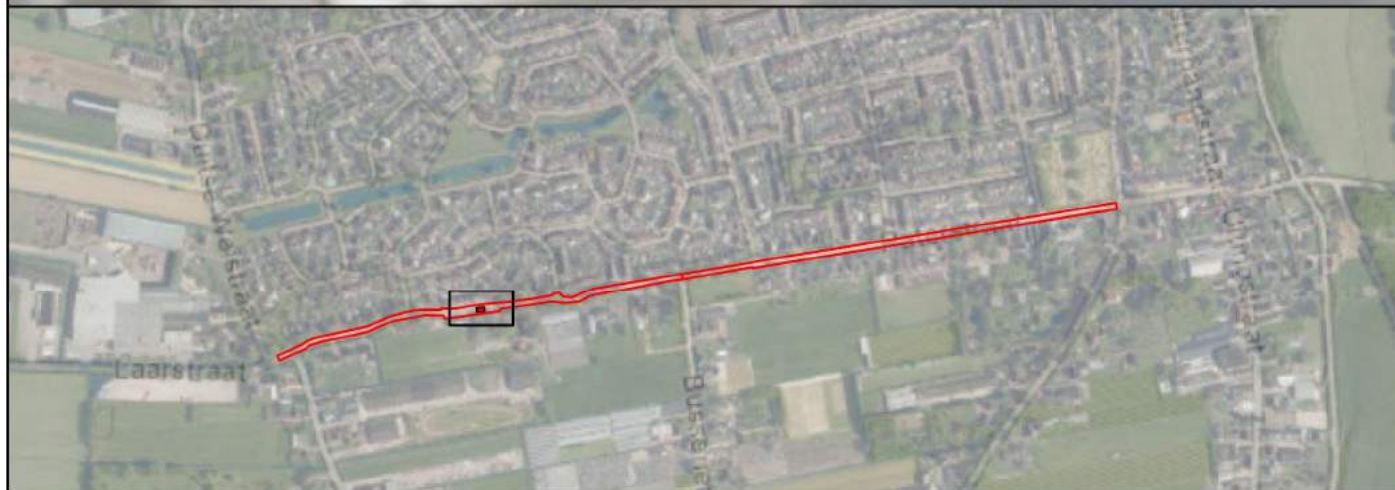
Bijlage 4
Situatietekening en terreininrichting

In bijlage 4 is de situatietekening opgenomen.

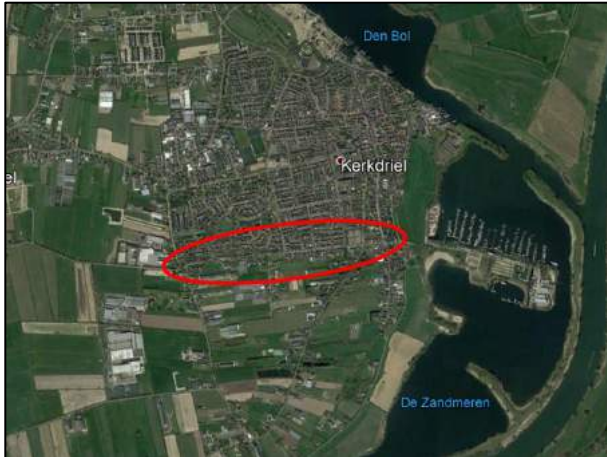
Figuur 1. Ligging onderzoekslocatie

De onderzoekslocatie heeft een totale lengte van ca. 1080 meter. Zie figuur 1 en bijlage 1 voor de globale ligging en bijlage 2 voor een gedetailleerde ligging van het onderzoeksgebied.
