Sub-Bijlage A-10 van zaakID 31167028

## **Technische specificatie Raamovereenkomst Asbestinventarisaties type A**

| Datum | 19-10-2010 |

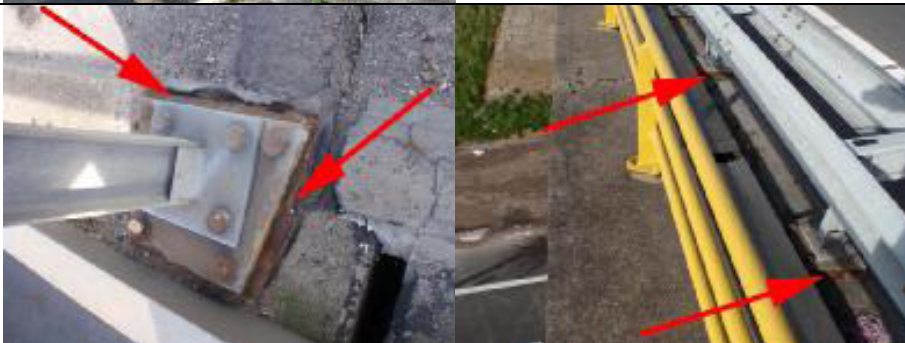
| Montagekit | |

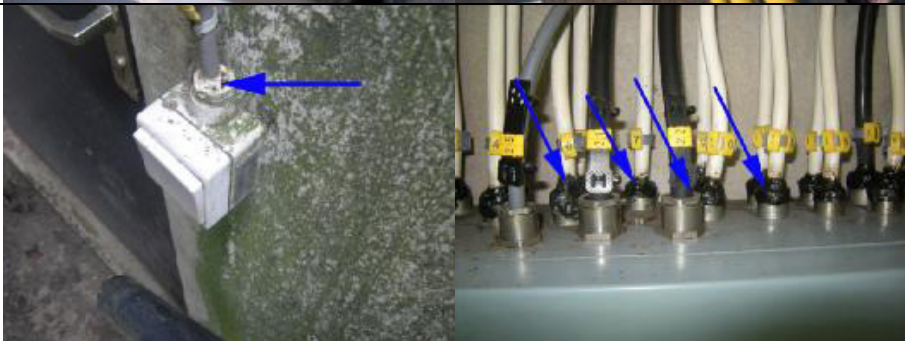
| Kitafdichting kabeluitvoer | |

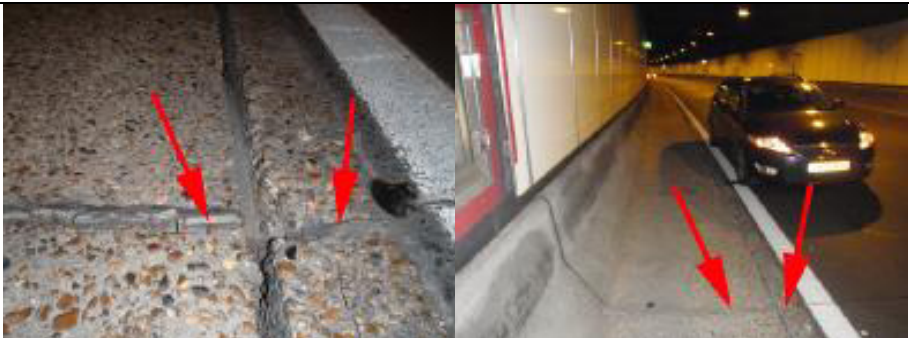
| <p>Kit dilatatievoeg<br/>(wand, vloer, dak)</p> | |

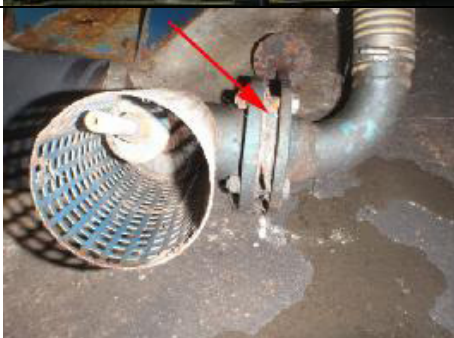
| <p>Pakkingen</p> | |

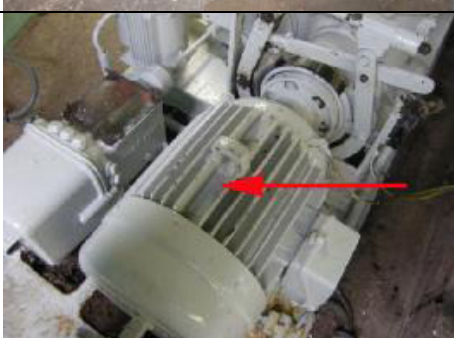
| <p>Elektromotoren</p> | |

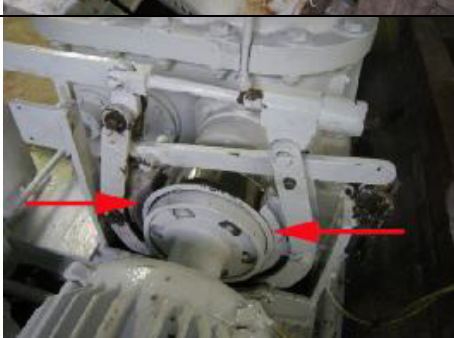
| <p>Remvoeringen</p> | |

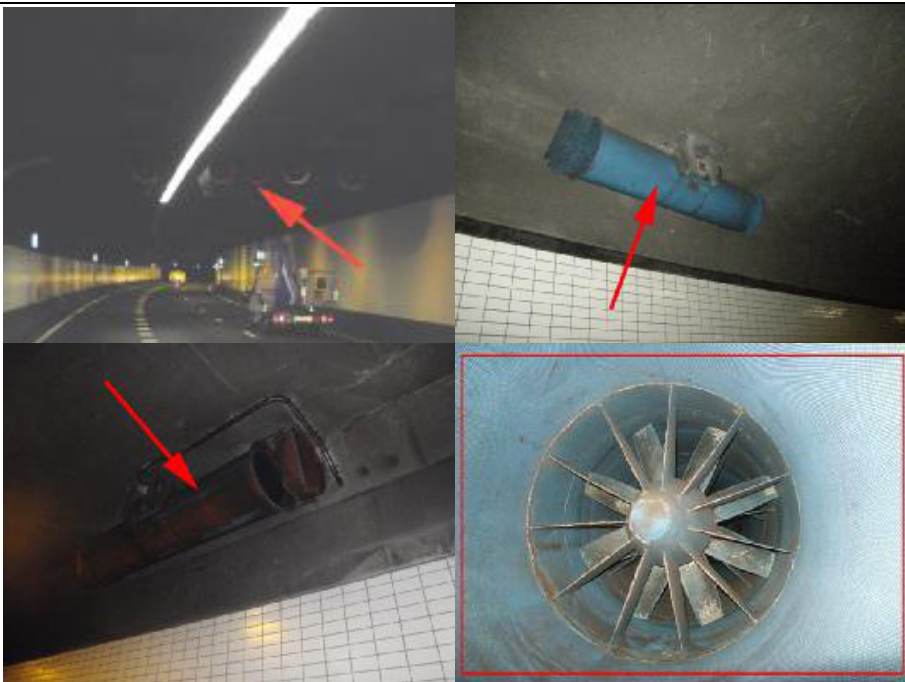
| <p>Ventilatoren (bijv. tunnelbuis-zen)</p> | |

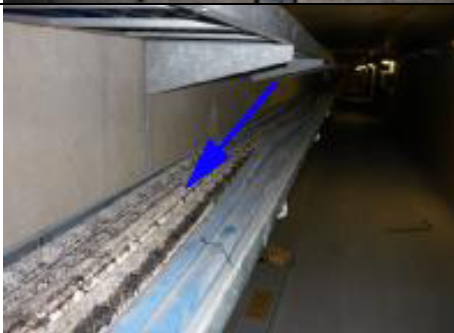
| <p>Kabelisolatie</p> | |

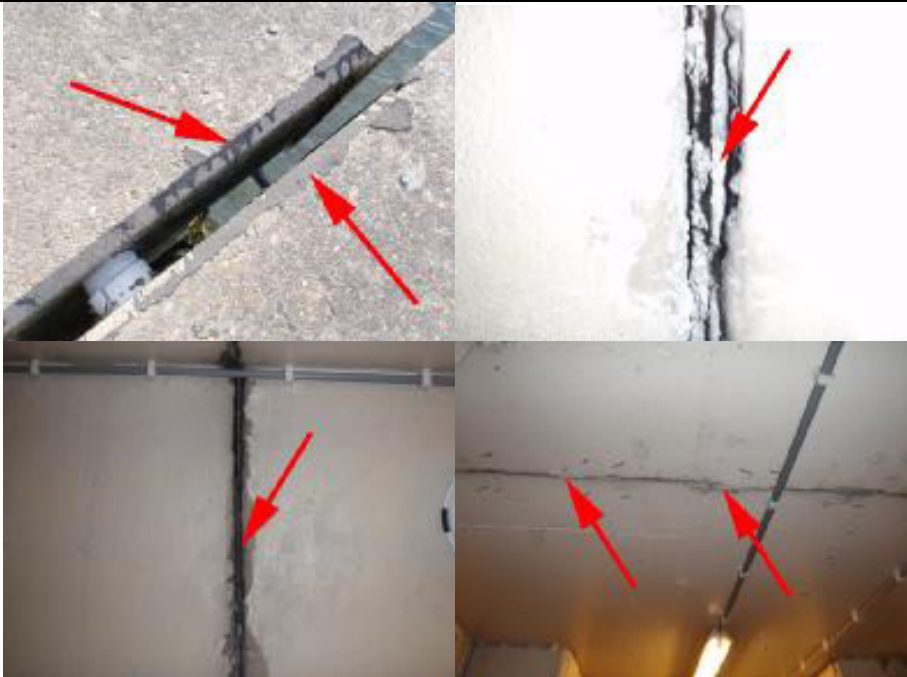
| <p>Asbestcement in voegen</p> | |

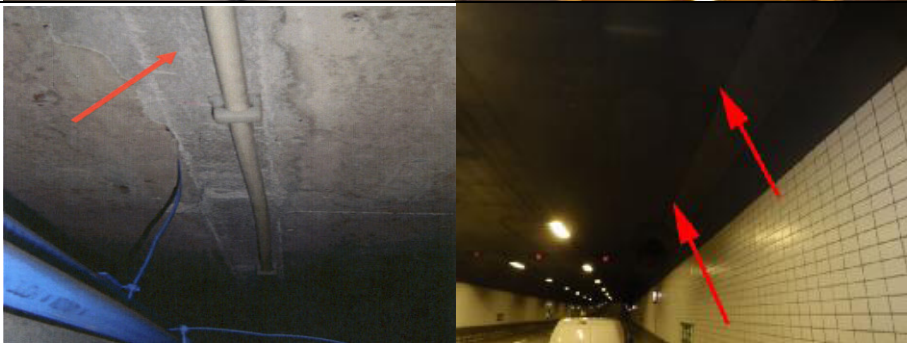
| <p>Verloren bekisting (stortstrook)</p> | |

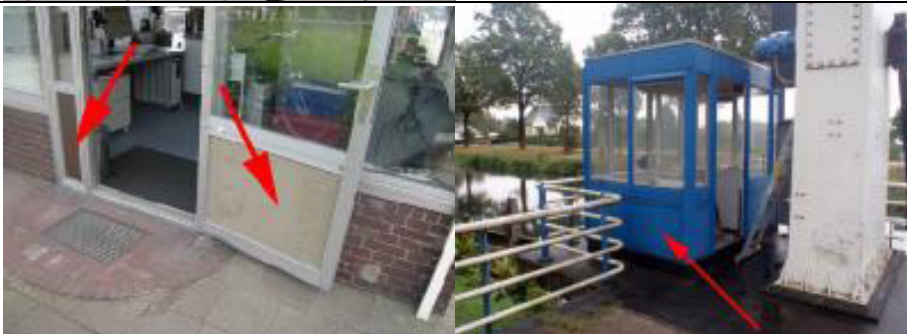
| <p>Gevelpanelen</p> | |

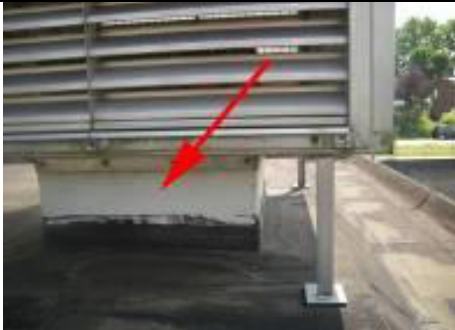
| Pijpen en kanalen (ventilatie, rookgas, riool, hemelwater, etc.) | | |

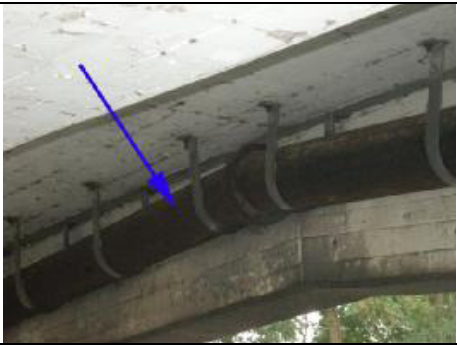
| Leidingisolatie | | |

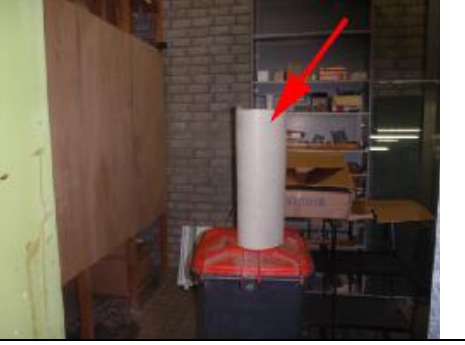
| Pakkingmaterialen (op de rol, voorraden) | | |

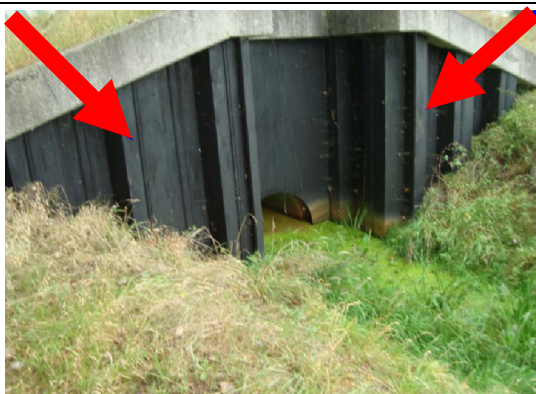
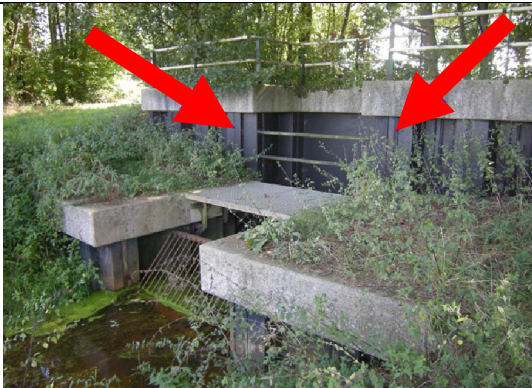
| Foto 1 | Foto 2 |

| <b>Gehalte in m/m %</b> | 0,1-2 % |
| <b>Asbestsoort</b> | chrysotiel |
