Gebouw 256 Fase 3  
Voormalig Vlieglamp Valkenburg  
**Beoordeling akoestiek bestaande situatie**

In opdracht van Rijksvastgoedbedrijf  
12 juli 2021

**moBius**  
**consult**

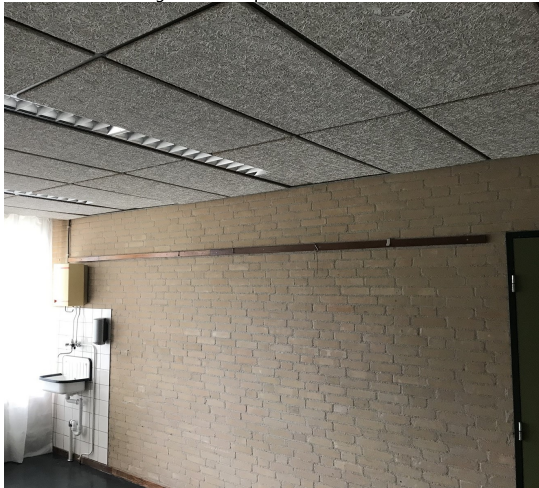
De bestaande scheidingswanden tussen de kantoorruimten onderling bestaan uit halfsteens gemetselde wanden van circa 100 mm dik (zie foto 1). De wanden sluiten (boven het plafond) aan op de onderzijde van de verdiepingvloer/dakvloer. Daartoe zijn op het metselwerk omgekeerde stalen U-profielen voorzien (zie foto 2). Deze zijn niet volledig naaddicht uitgevoerd (zie foto 3). Door de scheidingswand lopen boven het plafond enkele doorvoeren, die redelijk goed zijn afgedicht. Langs de gevel voert een kabelgoot en een radiatorleiding door de scheidingswand (zie foto 4). Ook deze vormen geen grote geluidlekken. Een deel van deze scheidingswanden is voorzien van een tussendeur (niet gemeten, maar naar verwachting een beduidend lagere geluidisolatie, vergelijkbaar met de gangwanden!).

Foto 1: scheidingswand en plafond

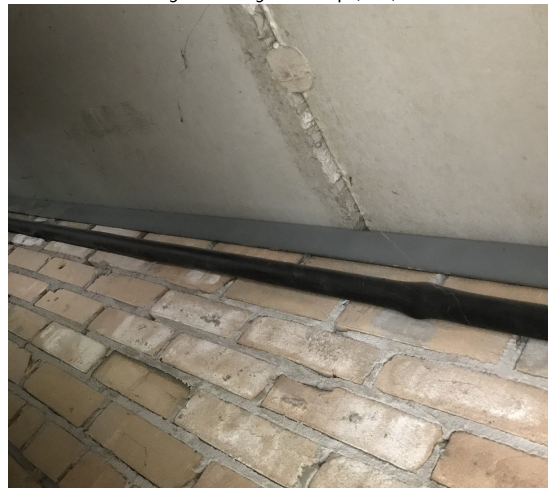
Foto 2: aansluiting scheidingswand op (dak)vloer

Aanbevolen wordt de luchtgeluidisolatie van de wanden tussen de kantoorruimten onderling te verbeteren door het afdichten van de open naden ter plaatse van de aansluiting wand op de bovenliggende vloer/balk. Dit geldt zowel voor de naad in het U-profiel (tussen wand en U-profiel), de naad tussen U-profiel en vloer en ook de open naad ter plaatse van de betonvloerdilatatie.

Verwacht wordt dat met het afkitten/purren van de open naden aan weerszijden van de scheidingswand aan de gestelde eis voor luchtgeluidisolatie kan worden voldaan.

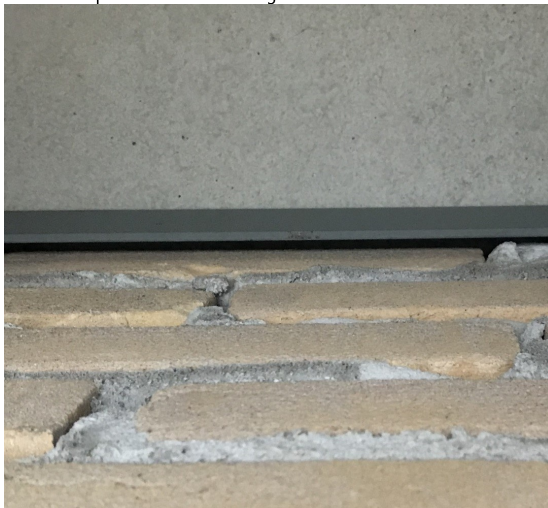
Foto 3: open naad aansluiting wand - vloer

Het verlaagd plafond bestaat uit een akoestisch systeemplafond (houtvezelplaten o.i.d., zie foto 1). In het plafond zijn verlichtingsarmaturen opgenomen. Het plafond is zeer poreus en geeft hierdoor nauwelijks demping in de geluidoverdracht via de open naad ter plaatse van de aansluiting wand – vloer naar de aangrenzende ruimte.

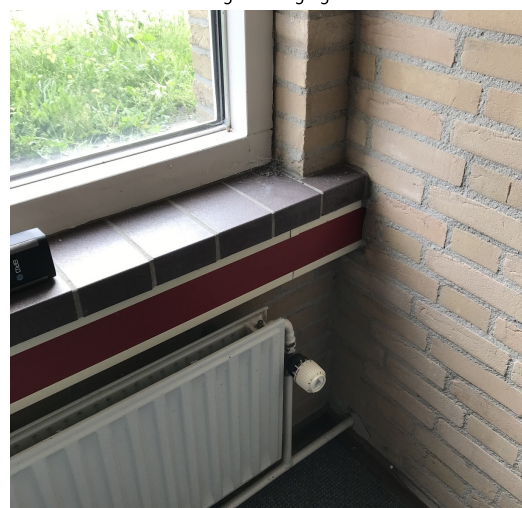
Foto 4: radiator en kabelgoot langs gevel

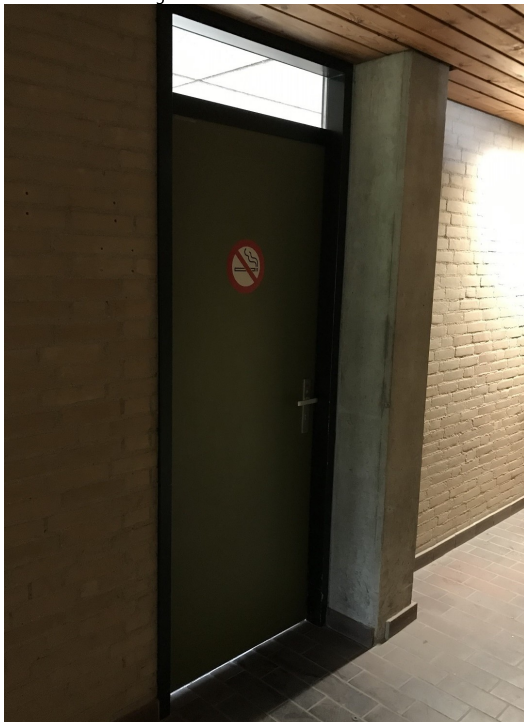
De bestaande scheidingswanden tussen de kantoorruimten en verkeerszone bestaan uit halfsteens gemetselde wanden van circa 100 mm dik. Hierin zijn gesloten deuren opgenomen zonder kierdichting en met een geringe luchtspleet aan de onderzijde (5-10 mm hoog), zie foto 5. Boven de deuren is een glasstrook aanwezig.

Foto 5: scheidingswand kantoor - verkeerszone

Om voor de scheidingswanden met een tussendeur aan de eis  $D_{nT,A} \geq 39$  dB te kunnen voldoen, moeten de deuren worden verwijderd en de deuropeningen worden dichtgezet (principe: aan twee zijden een dubbele beplating, spouw vullen met minerale wol). Als alternatief kunnen twee glasplaten van ca. 10 mm dik worden toegepast op een spouw ten minste 40 mm. Deze glasplaten moeten rondom goed naaddicht worden afgedicht.

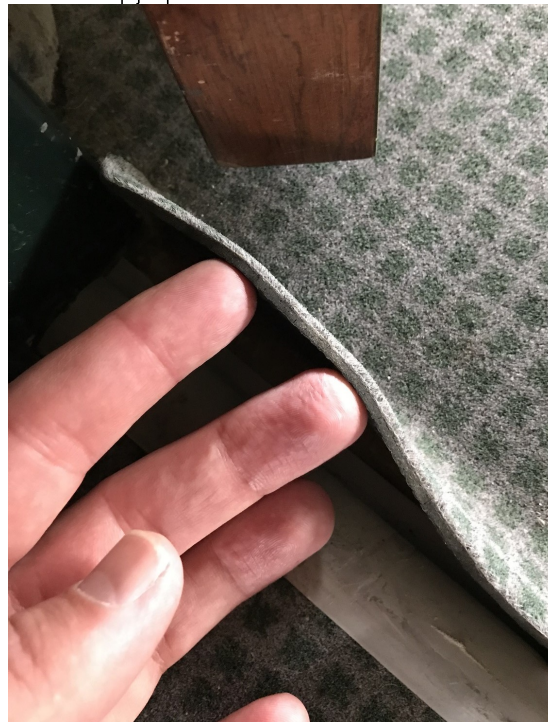
Foto 6: tapijt op betonvloer

De verdiepingvloer bestaat uit een betonvloer. In de kantoor- en verkeersruimten is de vloer grotendeels voorzien van tapijt (laagpolig projecttapijt) verlijmd op de betonvloer, zie foto 6. In een aantal ruimten is laminaat toegepast op het vloertapijt. In één ruimte is sprake van een linoleum-achtige vloerafwerking direct op de betonvloer aangebracht (zie meting 5 contact-geluid).

Aanbevolen wordt in de nieuwe situatie zoveel mogelijk gebruik te maken van een vloerafwerking van (project) tapijt. Daarmee kan aan de gestelde eisen voor contactgeluidisolatie worden voldaan. Indien voor ruimten (zoals pantry's) een gladde vloerafwerking wordt toegepast in verband met schoonmaak (linoleum o.i.d.) wordt aanbevolen onder de vloerafwerking een laag vilt aan te brengen.

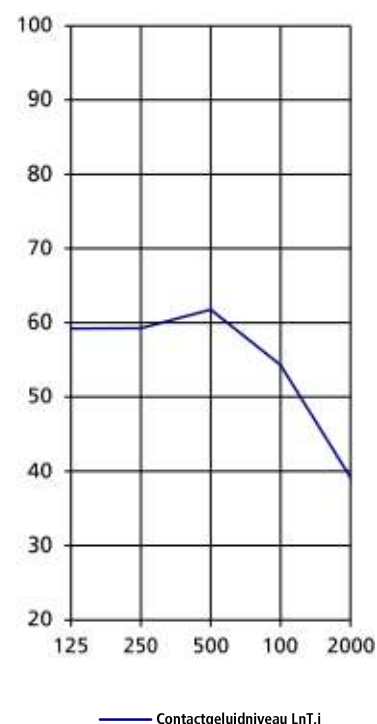
| <b>Onderdeel</b> | Verticale contactgeluidmetingen met tapijt | <b>Datum</b> | 23 juni 2021 |

| A-gewogen contactgeluidniveau $L_{nT,A}$ | 50 | dB |
