## **WVS-groep**

**te Bergen op Zoom, Ravelstraat 145**

### **Preventiemaatregelen 2007 (preventiescan)**

## Informatieblad

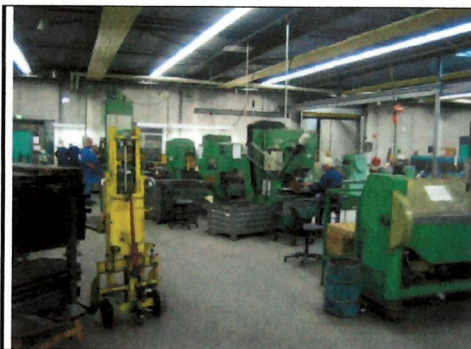
Metaalbewerkings afdeling

Verder ook andere metaalbewerkingen zoals zagen, boren, knippen, buigen, stansen, etc. en op beperkte schaal lassen. Een van de producten zijn de stalen stijlen voor Bruynzeelkasten.

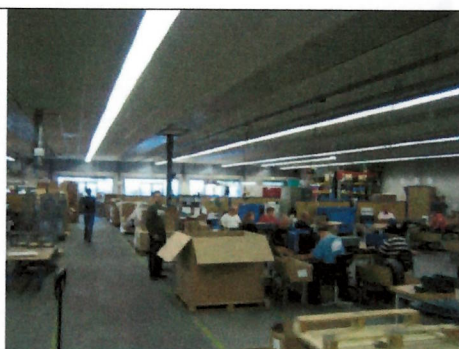
In- en ompakafdeling

Een van de afdelingen betreft een in- en ompakruimte. Hier worden allerlei materialen omgepakt of ingepakt. Ook wordt er af en toe drukwerk gesorteerd voor het rondbrengen als pakketten.

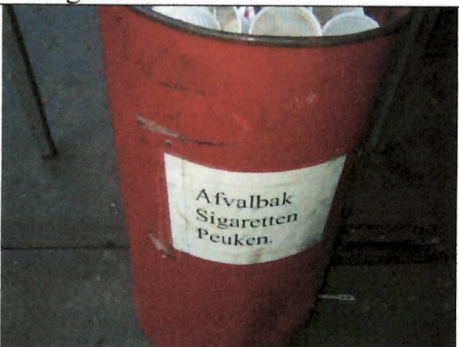
Op diverse plaatsen staan open afvalbakken waarin ook de peuken of de inhoud van de asbakken wordt gelegd. Het is noodzakelijk om op deze plaatsen brandveilige asbakken te plaatsen.

Open afvalbak voor peuken.

#### 2007-03 Rokersplaatsen voorzien van veilige asbakken (eis) ✓

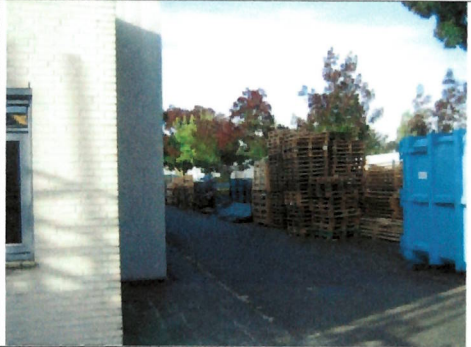
De pallets staan opgeslagen op een afstand van ongeveer 5 meter achter het gebouw. Het is noodzakelijk de pallets op te slaan op een afstand van minimaal 10 meter uit de gevels. De kans op schade aan de gebouwen door brandstichting wordt hierdoor sterk verlaagd.

Pallets nabij achtergevel

#### 2007-02 Pallets opslaan op minimaal 10 meter buiten gebouwen (eis) ✓

*zijn destijds verplaatst.*

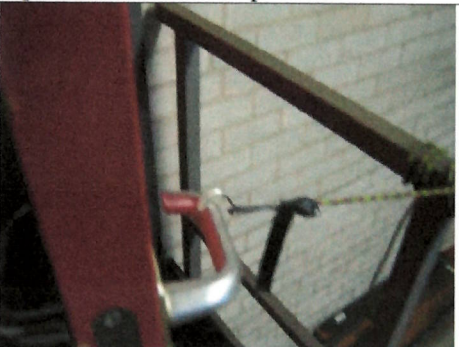
De deur naar de kantoorverdieping van de afdeling Groenvoorziening wordt opgehouden met een touwtje. De deur vormt een onderdeel van een brandscheiding en dient bij brand gesloten te worden. Het is daarom noodzakelijk deze deur te voorzien van een kleefmagneet, die is aangesloten op brandmelders ter weerszijden van de deur.

Deur voorzien van kleefmagneet

#### 2007-04 Deur naar kantoor afd. Groen van kleefmagneet voorzien (eis) ✓
